Miljøtilstand for massene ved Hotellneset, Longyearbyen

Rapporttittel / Report title**Miljøtilstand for massene ved Hotellneset, Longyearbyen****Forfatter(e) / Author(s)**

60370 - 1

Store Norske Spitsbergen Kulkompani AS

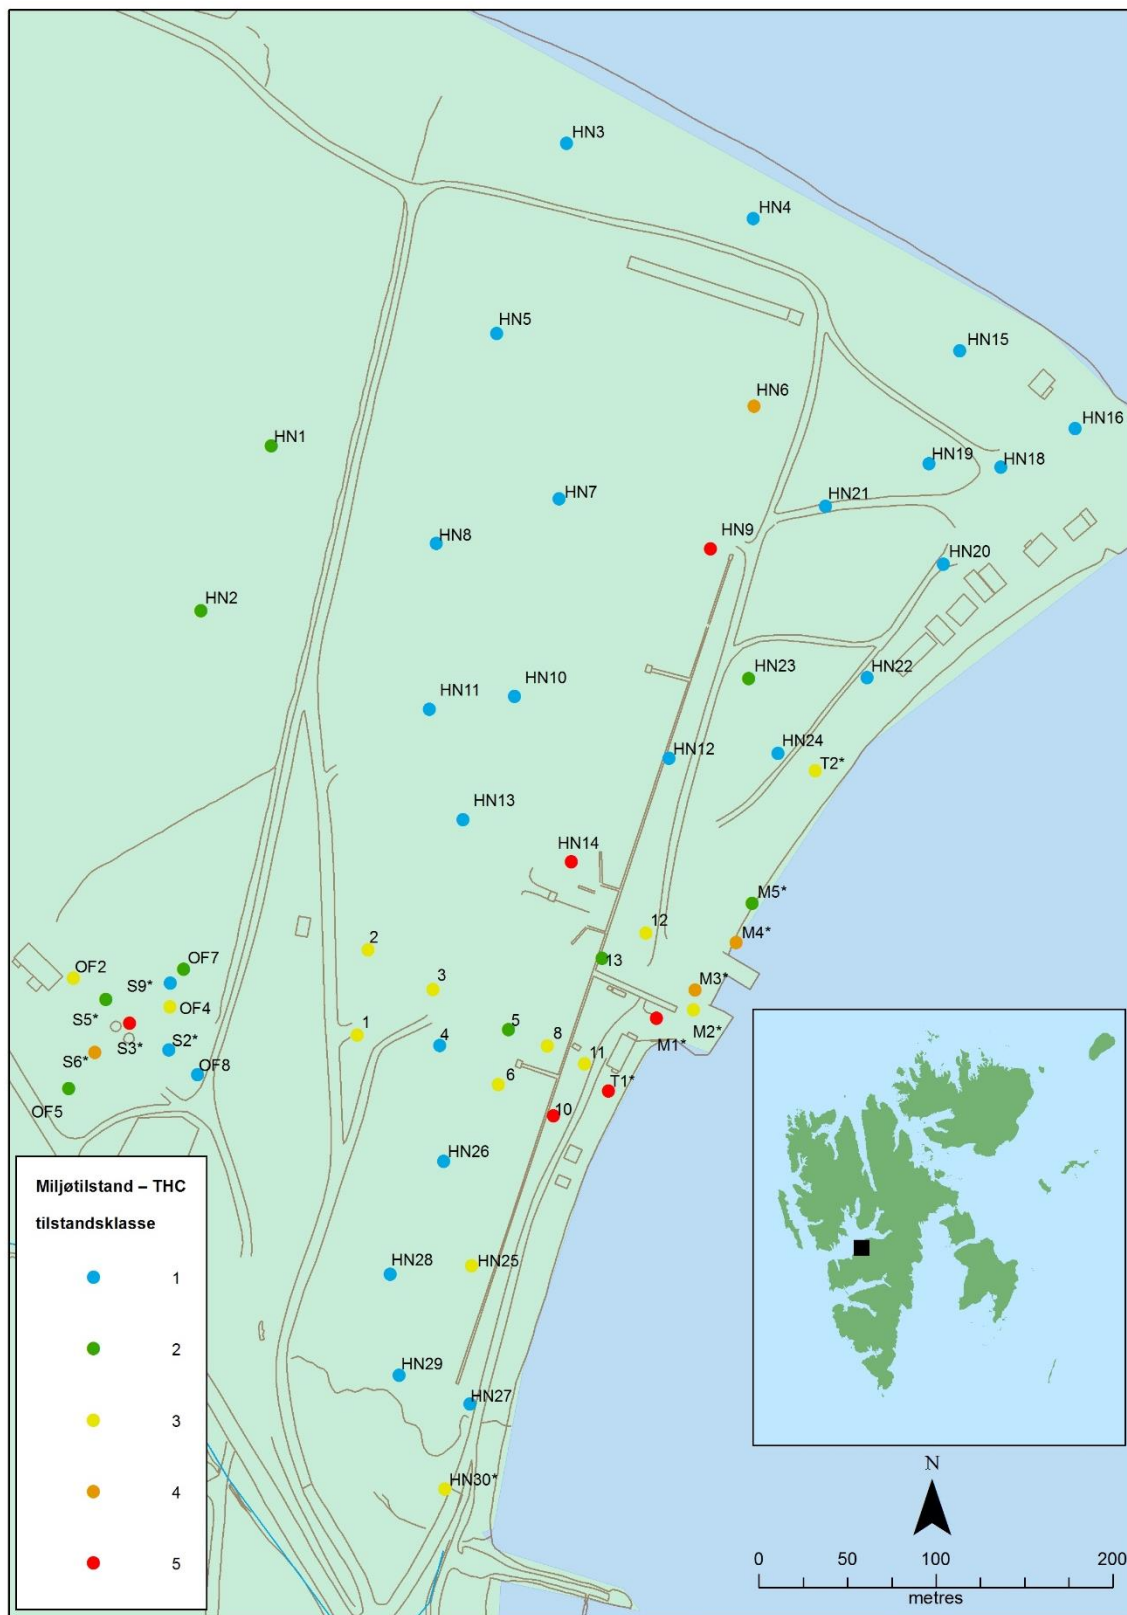
Vedlegg C: Kart over Hotellneset med angivelse miljøtilstand på massene i området iht. THC konsentrasjoner

På store deler av området (prøvepunkter T1, M1-3, 1-3, 6-12 og HN14) ble det observert oljeforurensning (THC) tilsvarende tilstandsklasser 3-5 (Vedlegg C, Vedlegg F). Resultater fra

Det ble påvist moderat forurensning med olje (THC, tilstandsklasse 3) i prøvepunktene HN25 og H30 (Vedlegg C). Da det ikke ble påvist olje i prøvepunkt HN27 (plassert mellom HN25 og HN30), vurderes det at oljeforurensningen ikke er sammenhengende. Forurensningen består av tyngre hydrokarbon-kjeder (C12-C35) og dette kan være indikasjon på forurensning med tyngre oljekomponenter, for eksempel hydraulisk olje, eller nedbrutt olje.

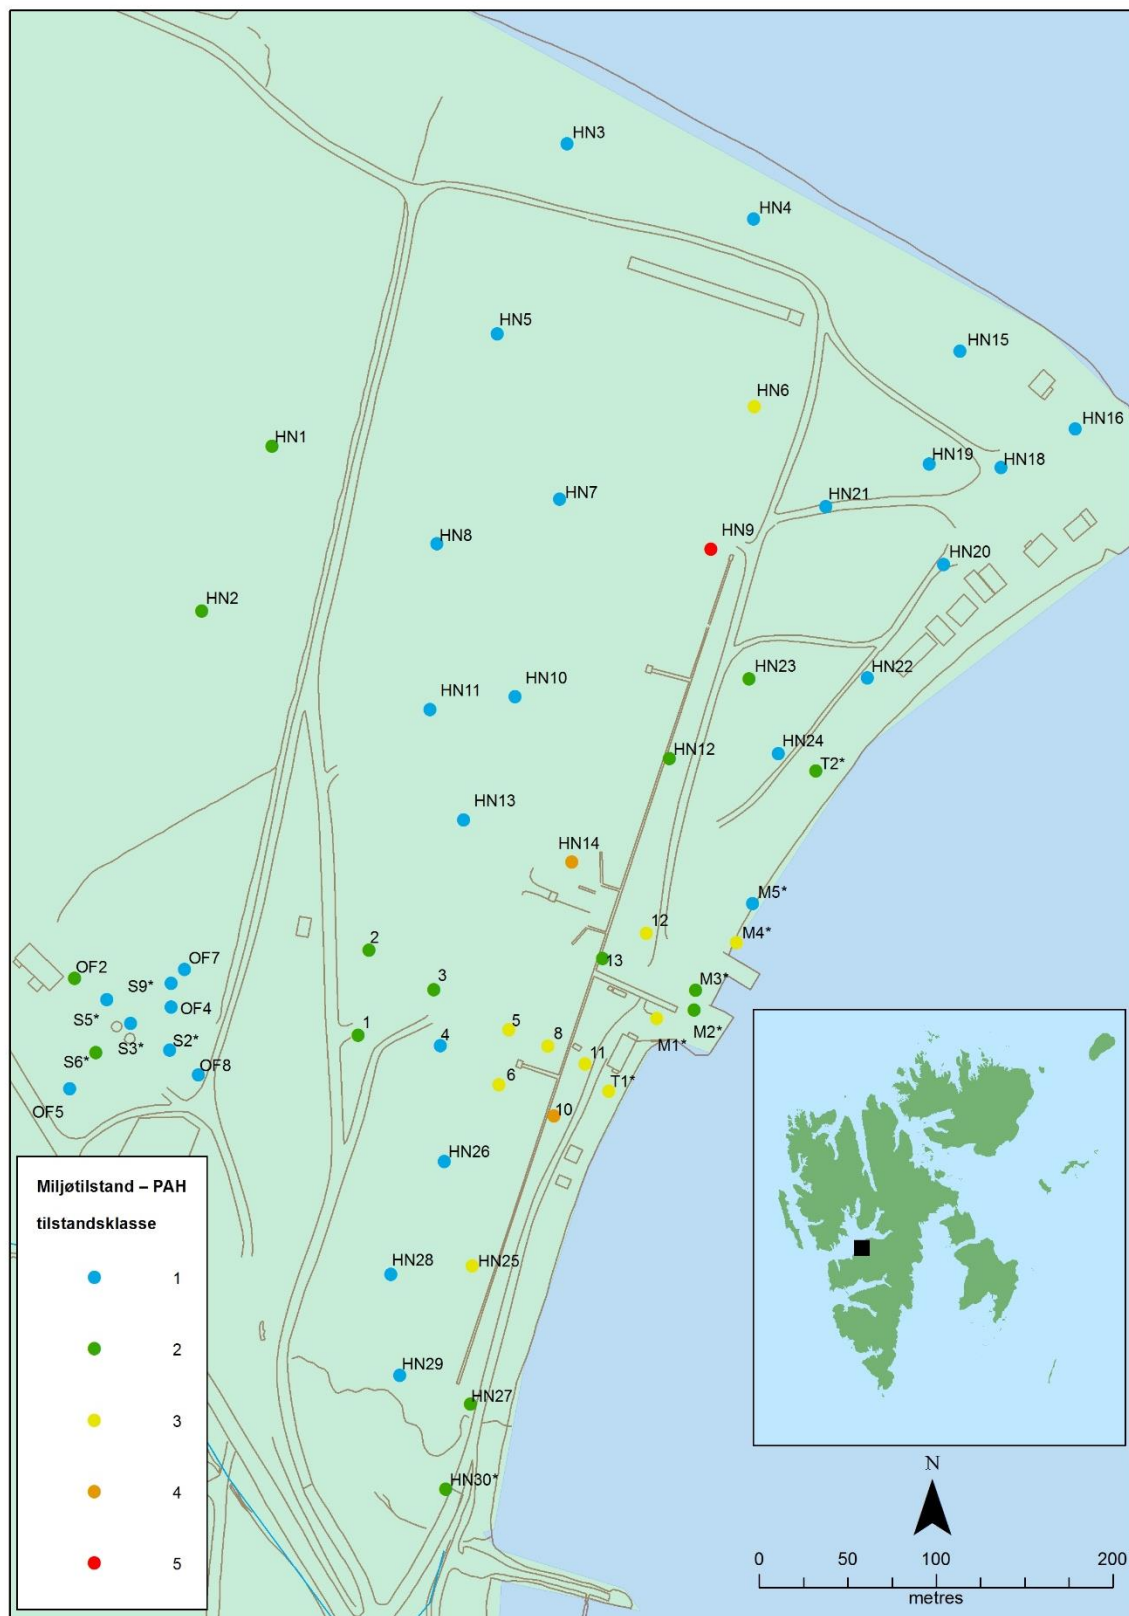
Vedlegg D: Kart over Hotellneset med angivelse miljøtilstand på massene i området iht. PAH konsentrasjoner

Det ble påvist moderat forurensning med PAH i prøvepunkt HN25 (Vedlegg D), som vurderes å være tilknyttet oljeforurensningen. I de øvrige prøvene ble det ikke påvist innhold av PAH over tilstandsklasse 2.

Det ble ikke påvist innhold av PAH over kriteriene til tilstandsklasse 2 (Vedlegg D).

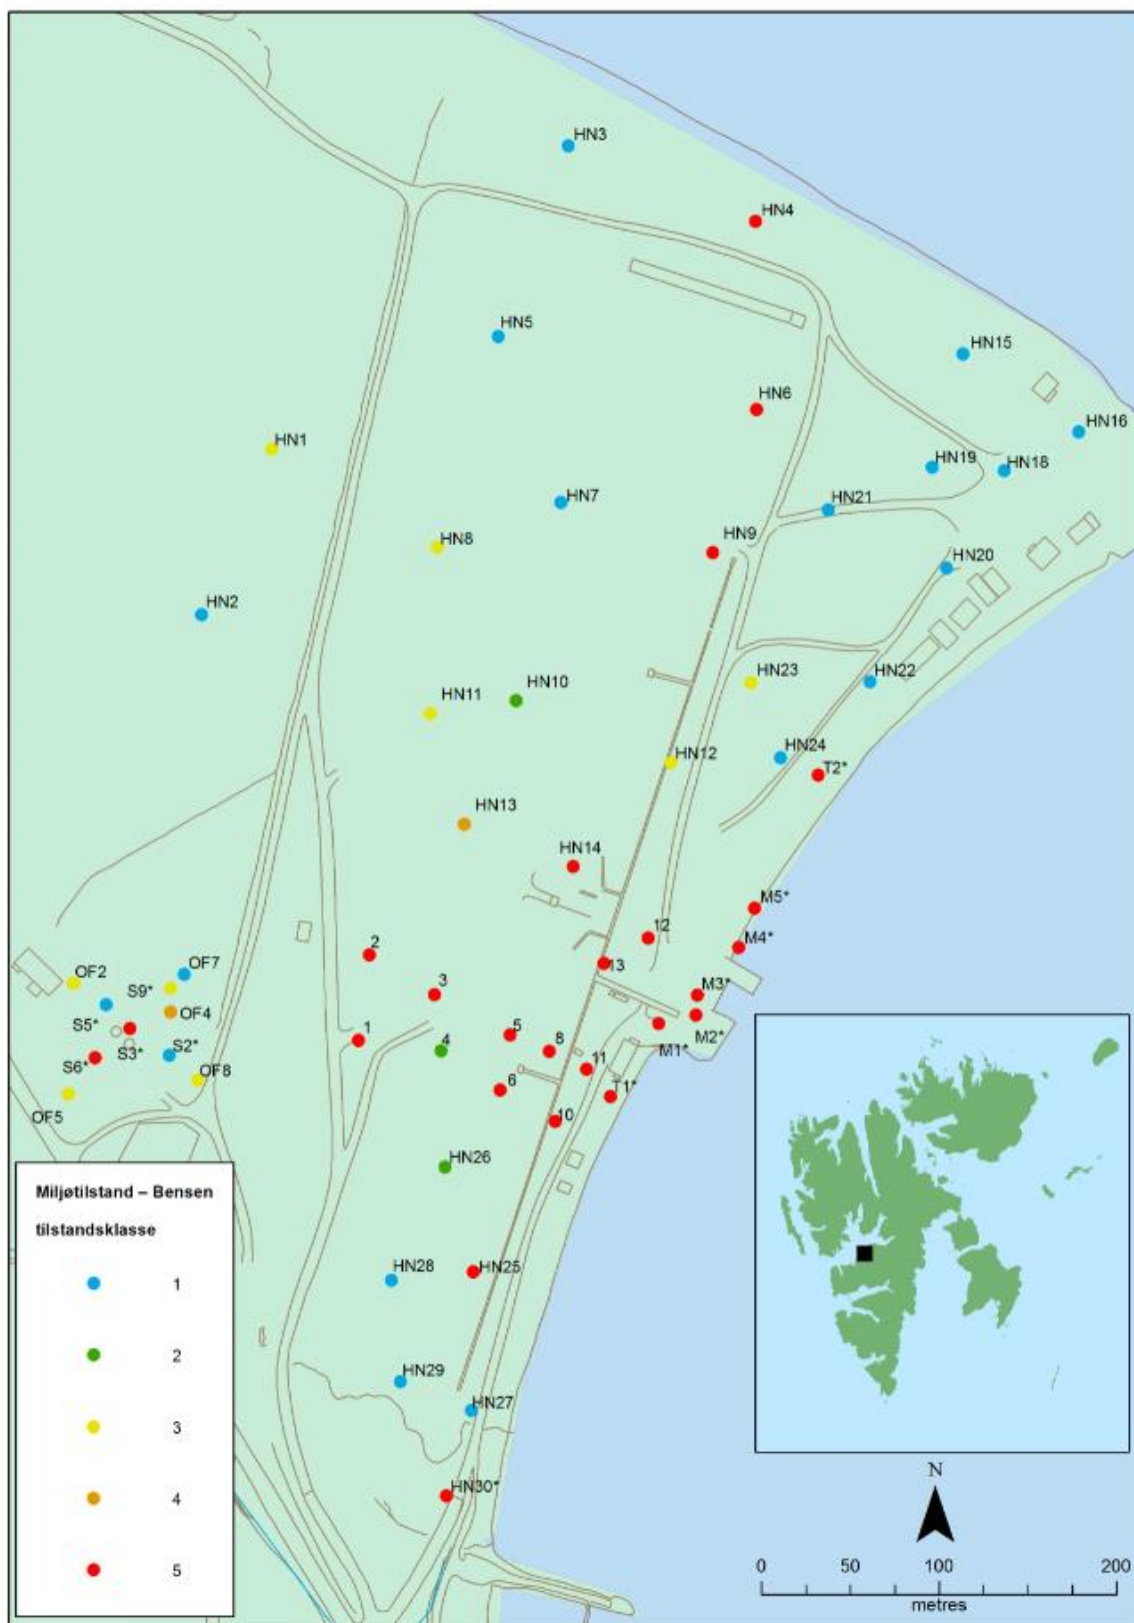
Vedlegg E: Kart over Hotellneset med angivelse miljøtilstand på massene i området iht. bensen konsentrasjoner.

Med unntak av enkelte prøver (M1 1,1-1,8 m; M5 0-0,3 m samt prøvepunkt 4) ble det påvist moderat-betydelig forurensning med benzen (Vedlegg E), og de fleste av disse prøvene (20 av 24) er svært forurensset (tilstandsklasse 5). Konsentrasjonskriteriene for benzen-forurensning er

I prøvepunktene HN25 og HN30 ble det påvist høye konsentrasjoner av benzen (Vedlegg E). Konsentrasjon av benzen i forhold til det totale innholdet av hydrokarboner var omkring 1%, tilsvarende bensin (*Andersen et al. 2008*) men på grunn av det lave innhold av lette hydrokarboner, vurderes benzen å stamme fra andre forurensningskilder, for eksempel løsemidler, rensevesker.
