Notat

Til: LPO Arkitekter
Anne Sandnes
Kopi: SNSK
Thomas Neuhold
Dato: 10.12.2018
Vår ref: 433.60370-2/KBO

Sak: Vurdering av forurensningstilstanden i planlagt utbyggingsområde i Bjørndalen og ved Lagunen, Longyearbyen

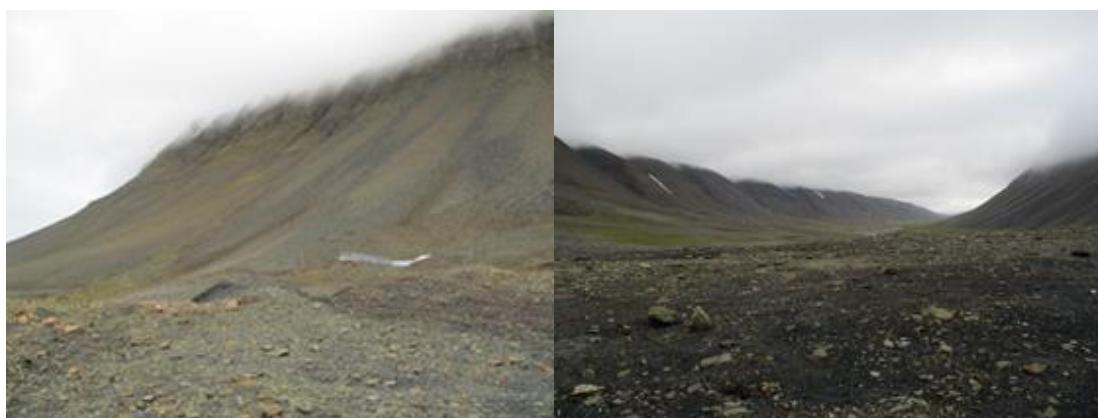
Området er beliggende ca. 100 m oppstrøms fra det planlagte hytteområde. Ved Gruve 3 - Tipp 3 er det tidligere gjennomført miljøtekniske undersøkelser (kapittel 3.5). Ved befaringen den 30.07.18 ble det observert mindre innslag av avfall i overflate-massene (primært mindre stykker metallskrot og trevirke), samt noe forekomst av kullstøv. Utover dette ble det ikke observert tegn til forurensning i overflate- massene (Figur 2). Det vurderes som lite sannsynlig at miljøtilstanden på massene i området har endret seg nevneverdig etter tidligere undersøkelser i 1998 og 2010 (nærmere beskrevet i kapittel 3.5). Det ble derfor ikke tatt nye jordprøver fra tippen.

Figur 2: Gruve 3 - Tipp 3, overflatemasser.

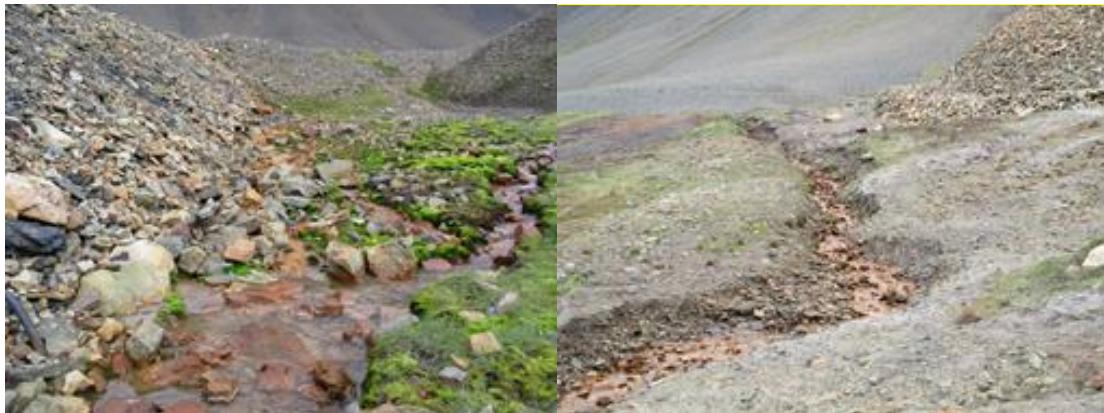
Nedstrøms tippen ligger to bekker, henholdsvis sør og nord for tippen. I begge bekkene ble det observert metallutfelling (orange), Figur 3. De to bekkene møtes i en litt større bekk, som strømmer mot nord. Ved samlingspunktet for de to bekkene er det etablert en fordypning med stein (omgitt av trebarriere), trolig for å fremme metallutfelling, senke vanngjennomstrømning og dermed forhindre videre spredning. Dette tiltaket virker ikke lenger etter hensikten og det ble observert metallutfelling nedstrøms installasjonen (Figur 4). Bekken løper langs Bjørnedalselva, med utløp i Isfjorden. Ved befaringen ble det ikke observert hydraulisk forbindelse mellom bekkene og Bjørnedalselva. Ved større vanntilførsel kan det ikke avvises at det periodevis er kobling mellom de to, med risiko for vanntransport til Bjørnedalselva.

Figur 3: Gruve 3, Tipp 3. Sigevannsbekker hhv. sør og nord for tippen.

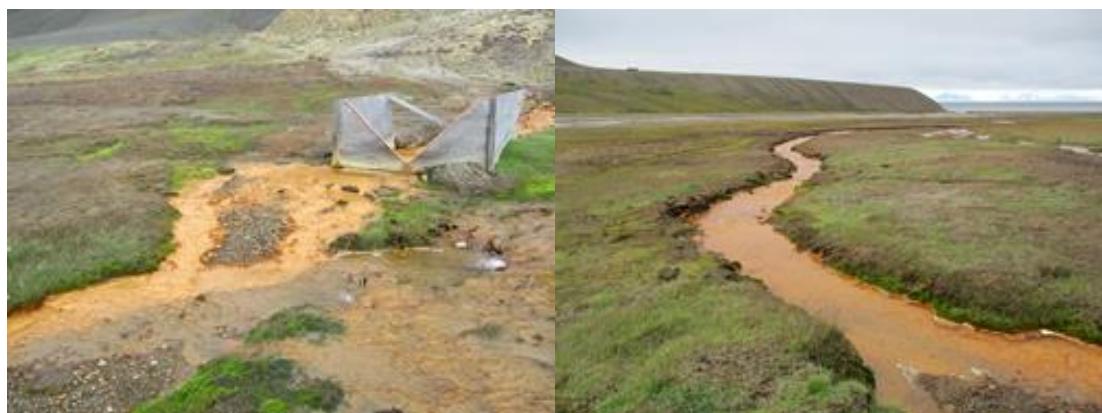
Figur 4: Gruve 3 - Tipp 3. Til venstre: Tiltaksinstallasjon for å hindre spredning av metaller. Til høyre: Bekk nedstrøms tippen. Denne løper langs Bjørnedalselva, og viser tydelig tegn på metallutfelling.

De tidligere undersøkelser viste lave konsentrasjoner av metaller i jord, men høye konsentrasjoner av metaller i sigevannet (kapittel 3.5). Ved befaringen den 30.07.18 ble det derfor tatt vann- og sedimentprøver i tre punkter nedstrøms tippen. De ble tatt i de to sigevannsbekkene hhv. nord (S1) og sør (S2) for tippen, samt ca. 10 m nedstrøms samlepunktet for de to sigevannsbekkene (S3). For innledende vurdering av spredning av metaller fra gruve 3 - tipp 3, ble det innsendt vann- og sedimentprøve fra prøvepunkt S3 til analyse for metaller ved akkreditert analyselaboratorium, Eurofins i Moss.

Grunnet de høye metall-konsentrasjoner og lav pH i sigevannet, ble det i 2000 anbefalt å etablere kontrollert drenasje fra fyllingen. Drenasjevei ble foreslått som grøfter, eventuelt fylt med grov stein for å stabilisere grøftekanten. Det ble også foreslått å bruke kalkstein for nøytraliserende av sigevannet før det treffer Bjørndalselva (Breedveld et al. 2000). Ved befaring 2018 ble det observert kollaps av tiltaksinstallasjon og det var ikke kontrollert drenasje fra tippen.

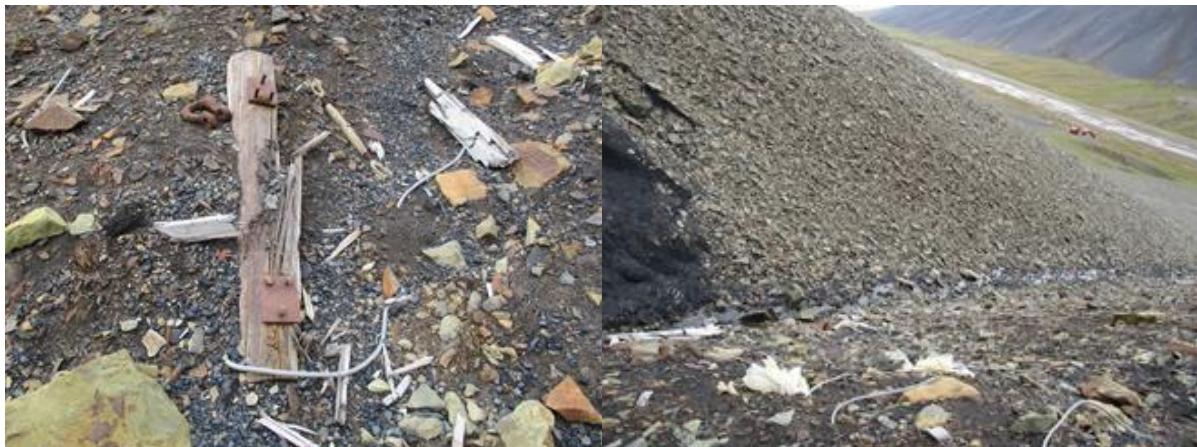
Ved Gruve 3 - Tipp 2 er det ikke tidligere gjennomført miljøtekniske undersøkelser. Området ligger like oppstrøms det planlagte hytteområdet. Ved befaring den 30.07.18 ble det på tippen observert en del avfall i bakken, primært metall og trevirke, med enkelte kabler (kan være kilde til PCB, Figur 5). Det ble observert en smeltevannsbekk (tørr) som gikk utenom tippen i den sørlige enden. Det ble ikke observert andre spredningsveier på overflaten fra tippen mot hytteområdet. Likevel kan det i forbindelse med snøsmelting forventes en del overflate avrenning mot det planlagte hytteområdet. Det ble ikke observert tegn til metallutfelling i området. Ettersom tipp 2 ligger rett over det planlagte hytteområdet ble det tatt en blandprøve av overflatemassene på tippen. Jordprøven ble sendt til analyse for metaller, PAH, PCB, olje (alifatiske hydrokarboner) og klorerte hydrokarboner ved akkreditert analyselaboratorium, Eurofins i Moss.

Figur 5: Gruve 3 - Tipp 2. Venstre: Forekomst av avfall i overflatemassene. Høyre: Smeltevannsbekk sør for området.

I jordprøven fra gruve 3 – tipp 2 ble det påvist forhøyd innhold av arsen (tilsvarende tilstandsklasse 3) som er innenfor naturlig bakgrunnsnivå observert på Svalbard (Tabell 5). Av de øvrige miljøgifter ble det ikke påvist innhold over kriteriene til tilstandsklasse 2. De tidligere aktiviteter og avfall i overflaten har derfor ikke medført vesentlig forurensning av massene.
