# Nybyen, Longyearbyen

## Skredfarevurdering

20031134-1

25. april 2003

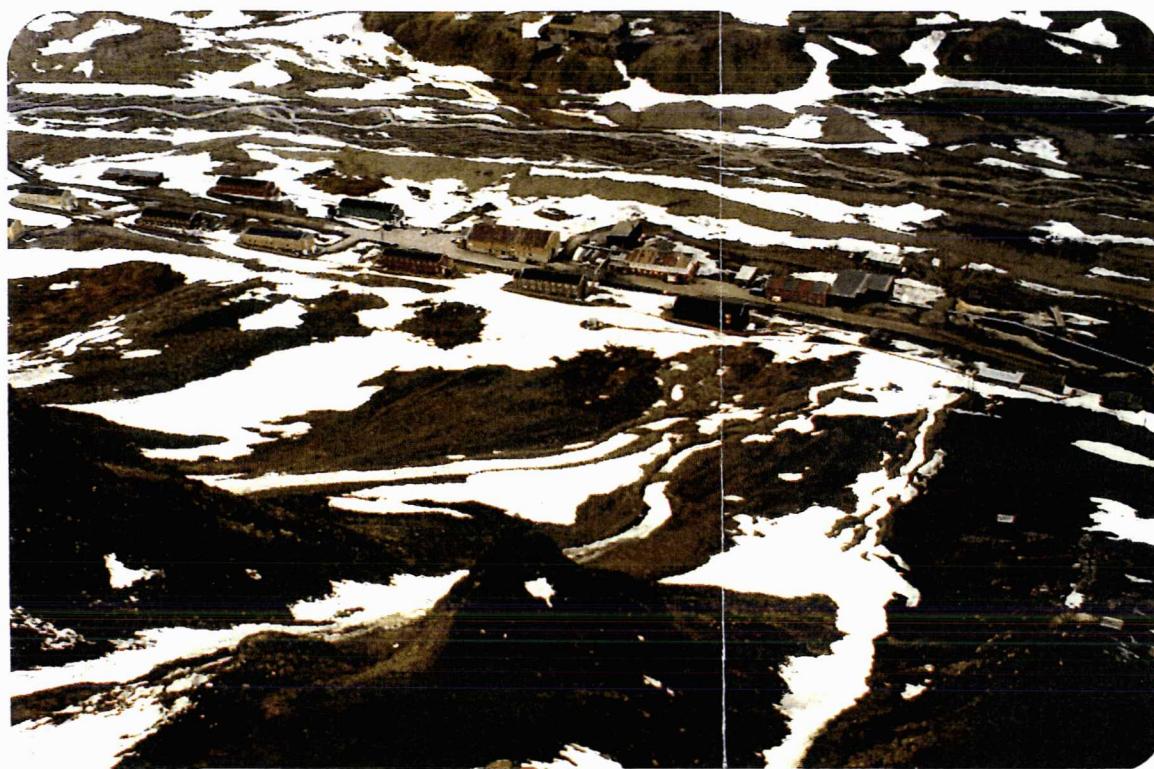
Foto 3 Bebyggelsen i Nybyen sett fra toppen av Gruvefjellet for ca. 10 år siden.  
 Skredviftene med de forholdsvis "ferske" flomskredbanene er godt synlige.

Ovafor bebyggelsen i Nybyen er det tydelige spor etter relativt ferske flom-skred (Foto 2-3). Rimeligvis gikk det flomskred i området både i juli 1972 og august 1981. Spor etter både nyere og eldre skred ved bebyggelsen ble kartlagt av NGI i 1985 (Fig. 4). Om det er registrert skred i seinere tid er ikke kjent.

Materiellet viser at flomskred har kommet fra alle skarene i fjellsida relativt nylig (Foto 2-3). Trolig i 1972 og/eller 1981. Skredmasser har da nådd vegen mellom 22/261 - 100/327 og mellom 22/263 - 22/264, og ned forbi skråningsfoten bak 22/140. Enkelte steder har materialet stanset høgere oppå skredviftene. Hvor mye skredmasser og vann som gikk på eller over vegen eller strømmet langs denne er ikke kjent. Utenom de "ferske" skredbanene synes avsetningen å være betydelig eldre.

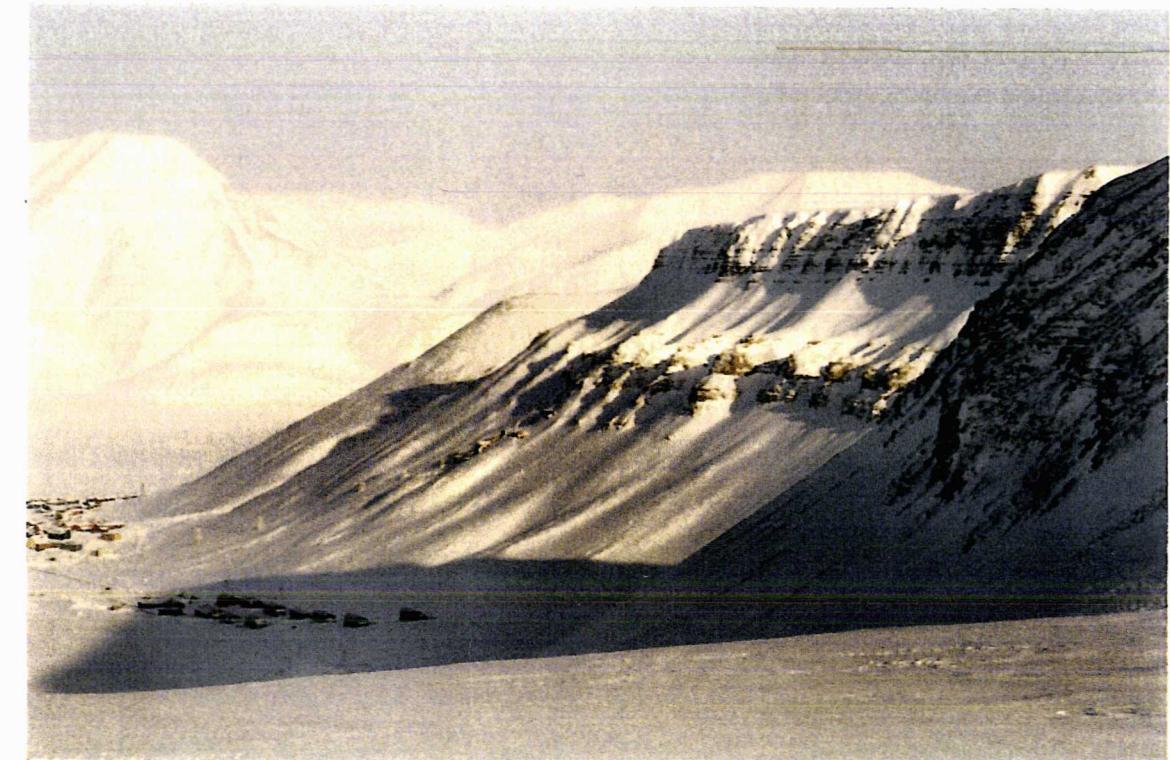
Foto 1 Nybyen ligger ca. 100 m o.h., langs foten av Gruvefjellet. De kritiske utløsningsområder for snøskred ligger oppunder den øvre brattkanten.

Norges Geotekniske Institutt (NGI) har på anmodning fra Svalbard Samfunns-drift AS (SSD) ved brev av 31.01.03 vurdert sannsynlig rekkevidde av snø- og flomskred i området Nybyen (Foto 1-3, Fig. 1-3). Mulige problem med hensyn til flomvann er også påpekt.

Langs platåkanten på Gruvefjellet danner det seg hver vinter store hengeskavler på grunn av vinden som blåser over platået (Foto 4). Tidligere ble størrelsen på disse skavlene holdt i sjakk ved nedsprengning, fordi utfall fra skavlene var en trussel for bebyggelsen og aktiviteten i området nedenunder. Utvilsomt kan utfall fra skavlene nå bebyggelsen i Nybyen, men skavlene alene har begrenset snømengde. Det mest kritiske med utfall fra skavlene er at snøblokkene kan utløse snøskred i de bratte skålene i fjellsida og i forsenkningene under stupet. Det er i disse områdene man kan få akkumulert de snømasser som utgjør den største trusselen for bebyggelsen (Foto 1-4).

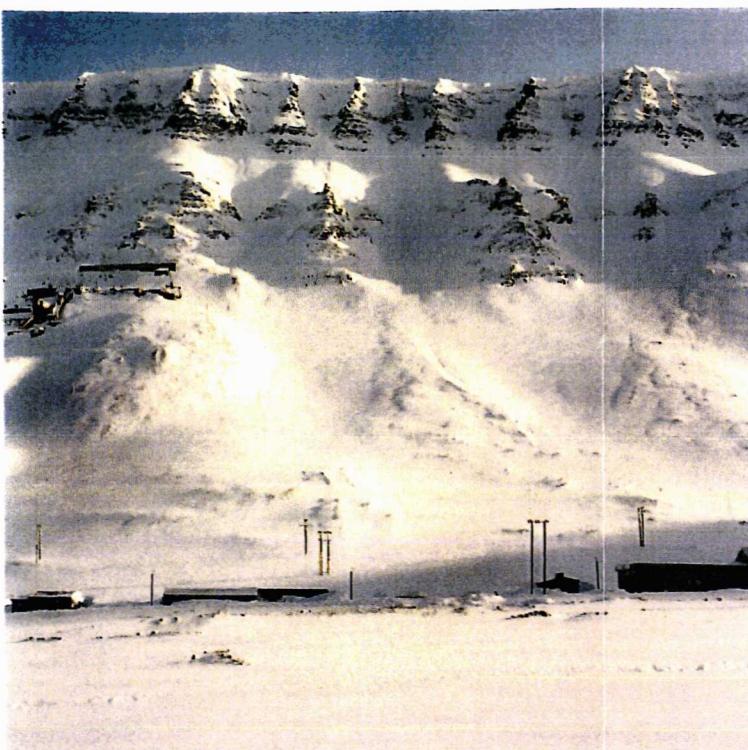
Foto 4 Den nordligste delen av Nybyen. Gruvefjellet med skavldannelsene langs platåkanten, de bratte skålene under skavlene og de åpne flater og forsenkninger som er de meste kritiske utløsningsområder for snøskred.

Skavlnedfall og snøskred har nådd ned mot bebyggelsen i skråningsfoten flere ganger siden 1990. Skredmasser har også nådd den tidligere butikken og vegen ned til vegkrysset til Huset, minst to ganger i samme periode (Foto 4).

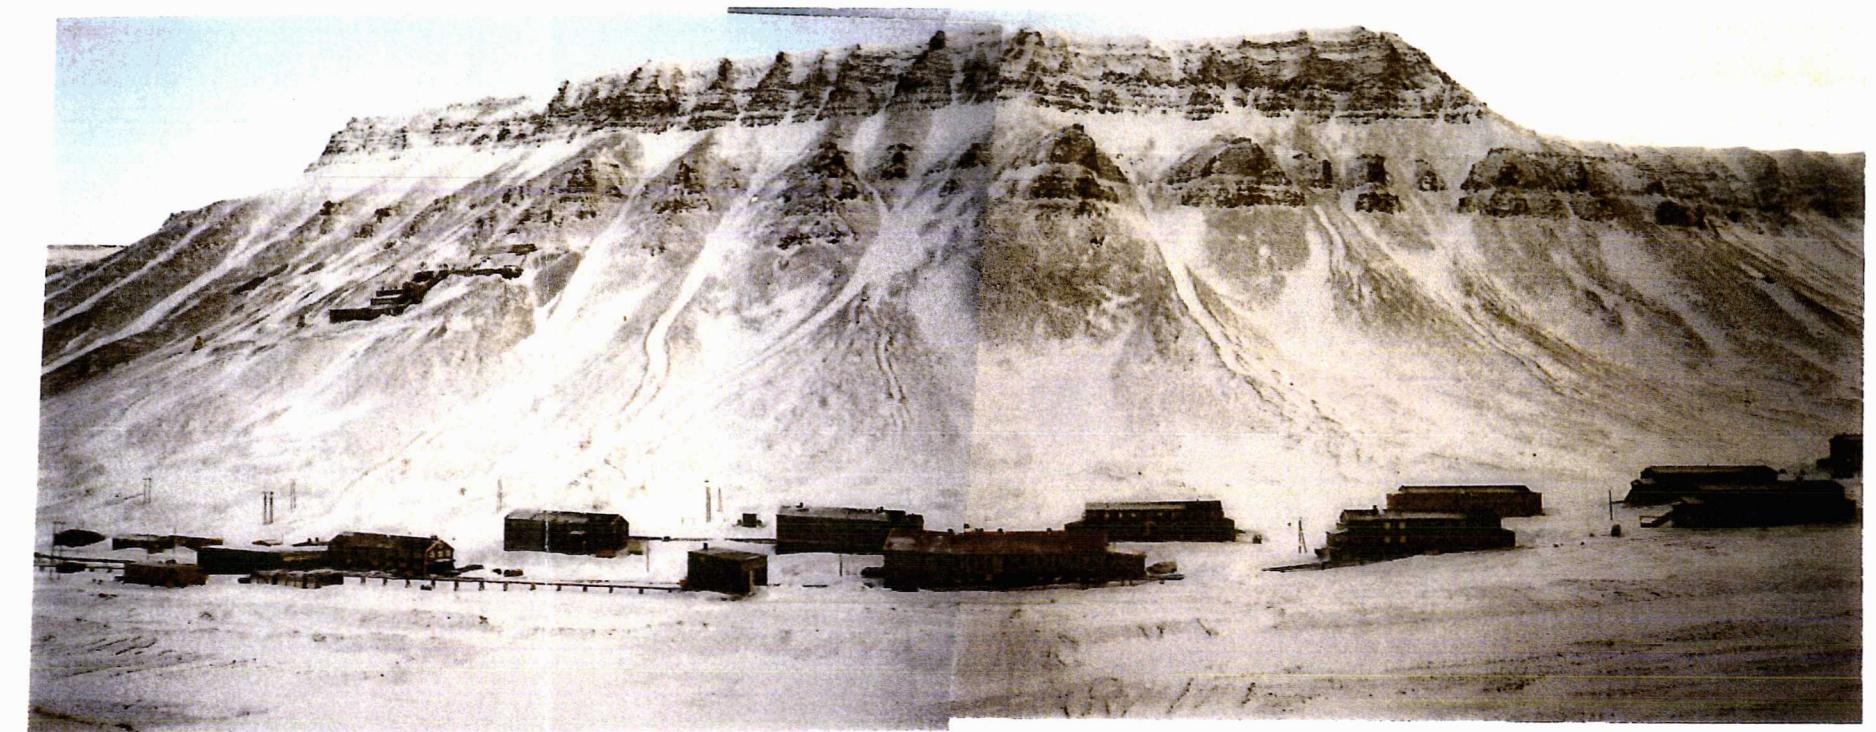
Foto 2 Bebyggelsen i Nybyen den 27.02.03, med unntak av 22/139 som ligger utafor høgre bildekant. De markerte utløsningsområder og skredbaner for snø- og "ferske" flomskred trer tydelig fram i terrenget.

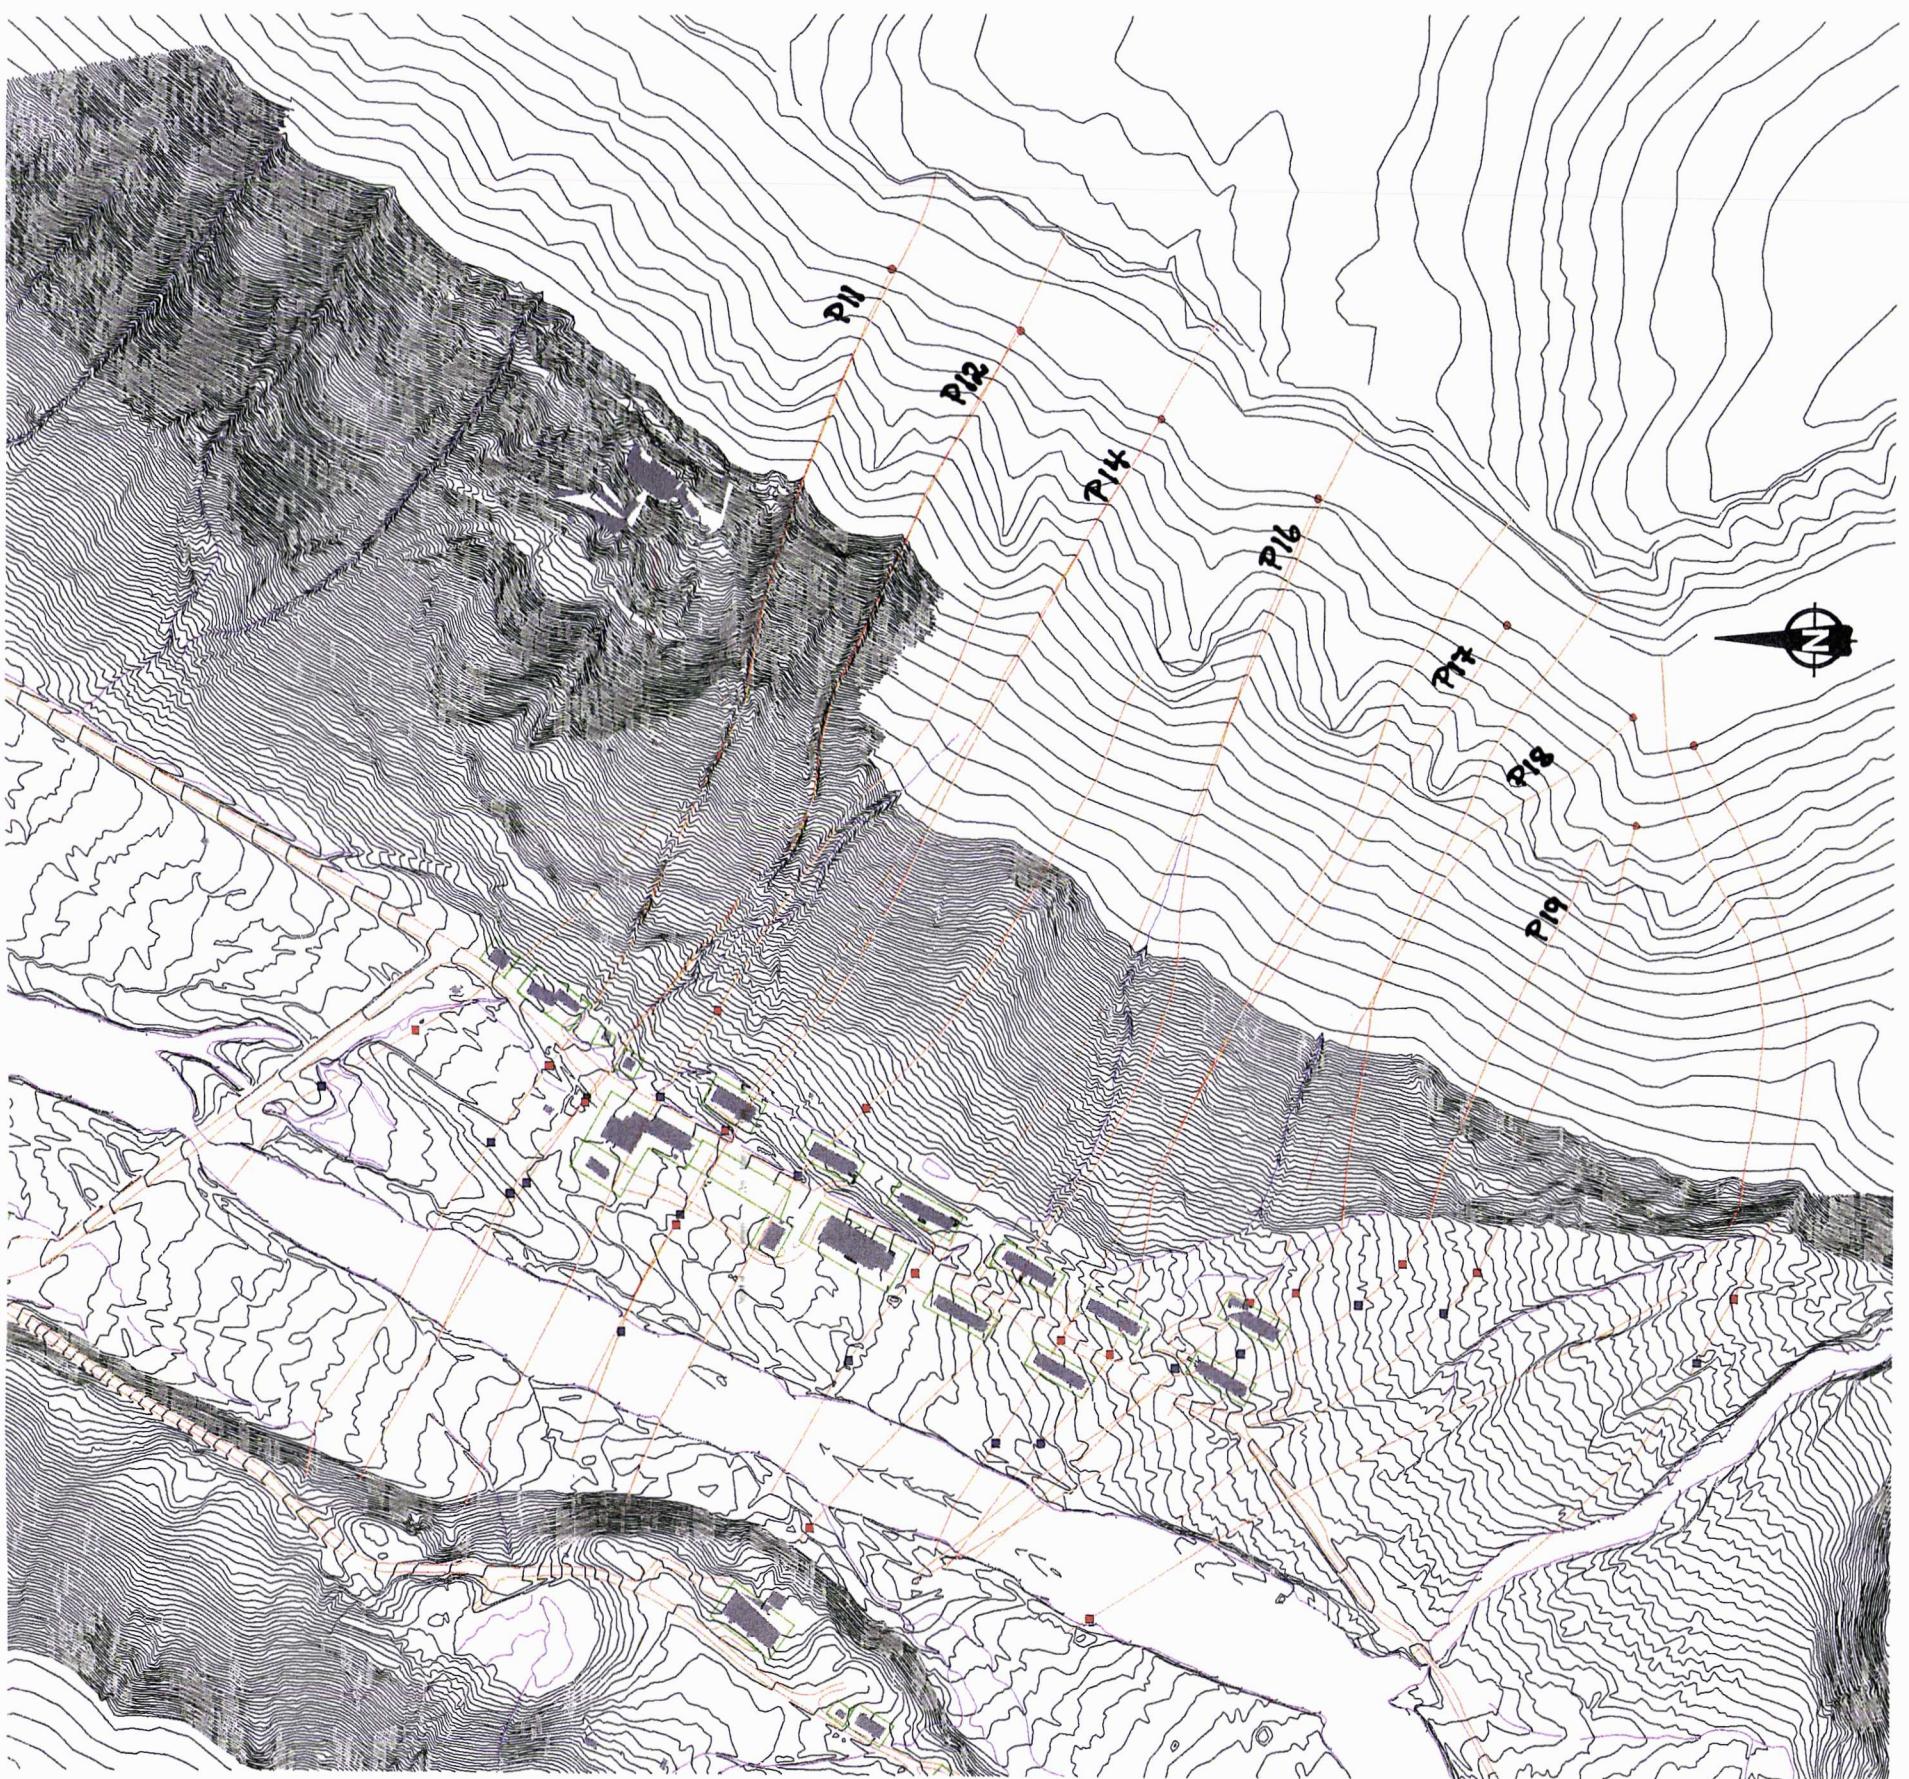
<b>NYBYEN, LONGYEARBYEN</b>	Rapport nr. <b>20031134-1</b>	Figur nr. <b>2</b>
<b>Undersøkelsesområdet Nybyen</b>	Tegner <b>EH</b>	Dato <b>2003-04-24</b>
Terrengforhold, bebyggelse og profillinjenes beliggenhet	Kontrollert <i>S.Ba.</i>	
Målestokk 1: 5 000	Godkjent <i>Btt</i>

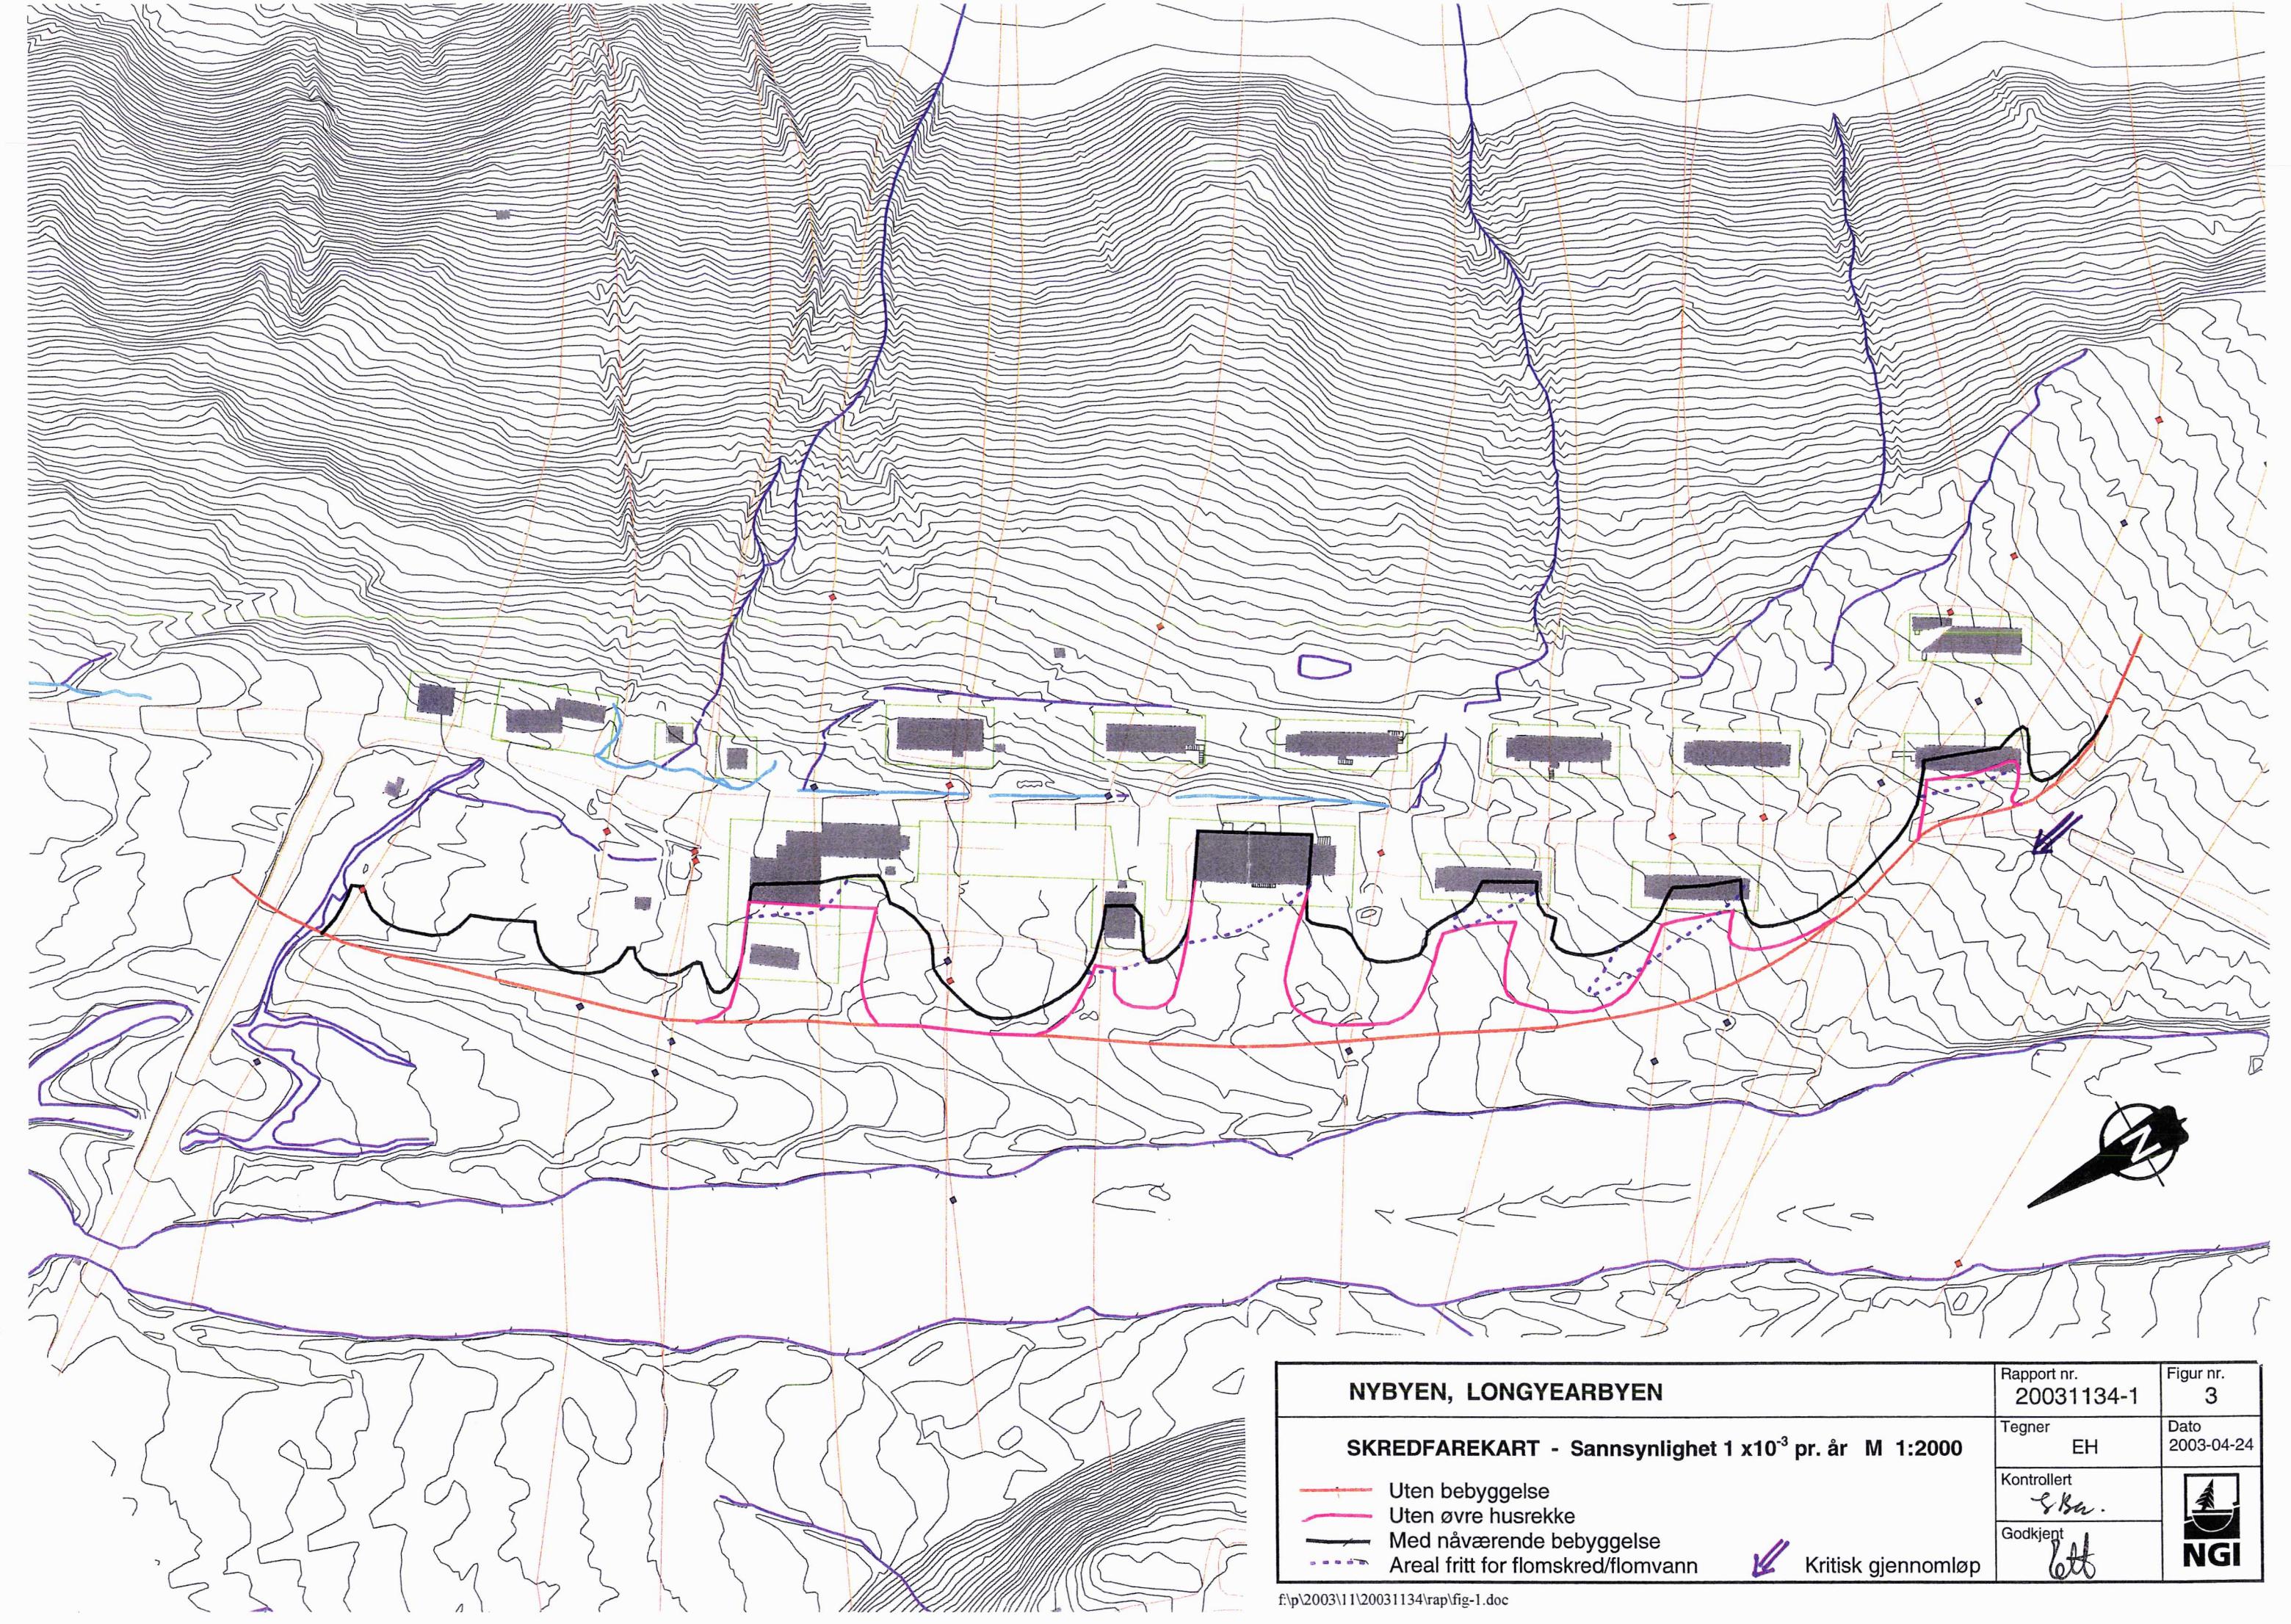
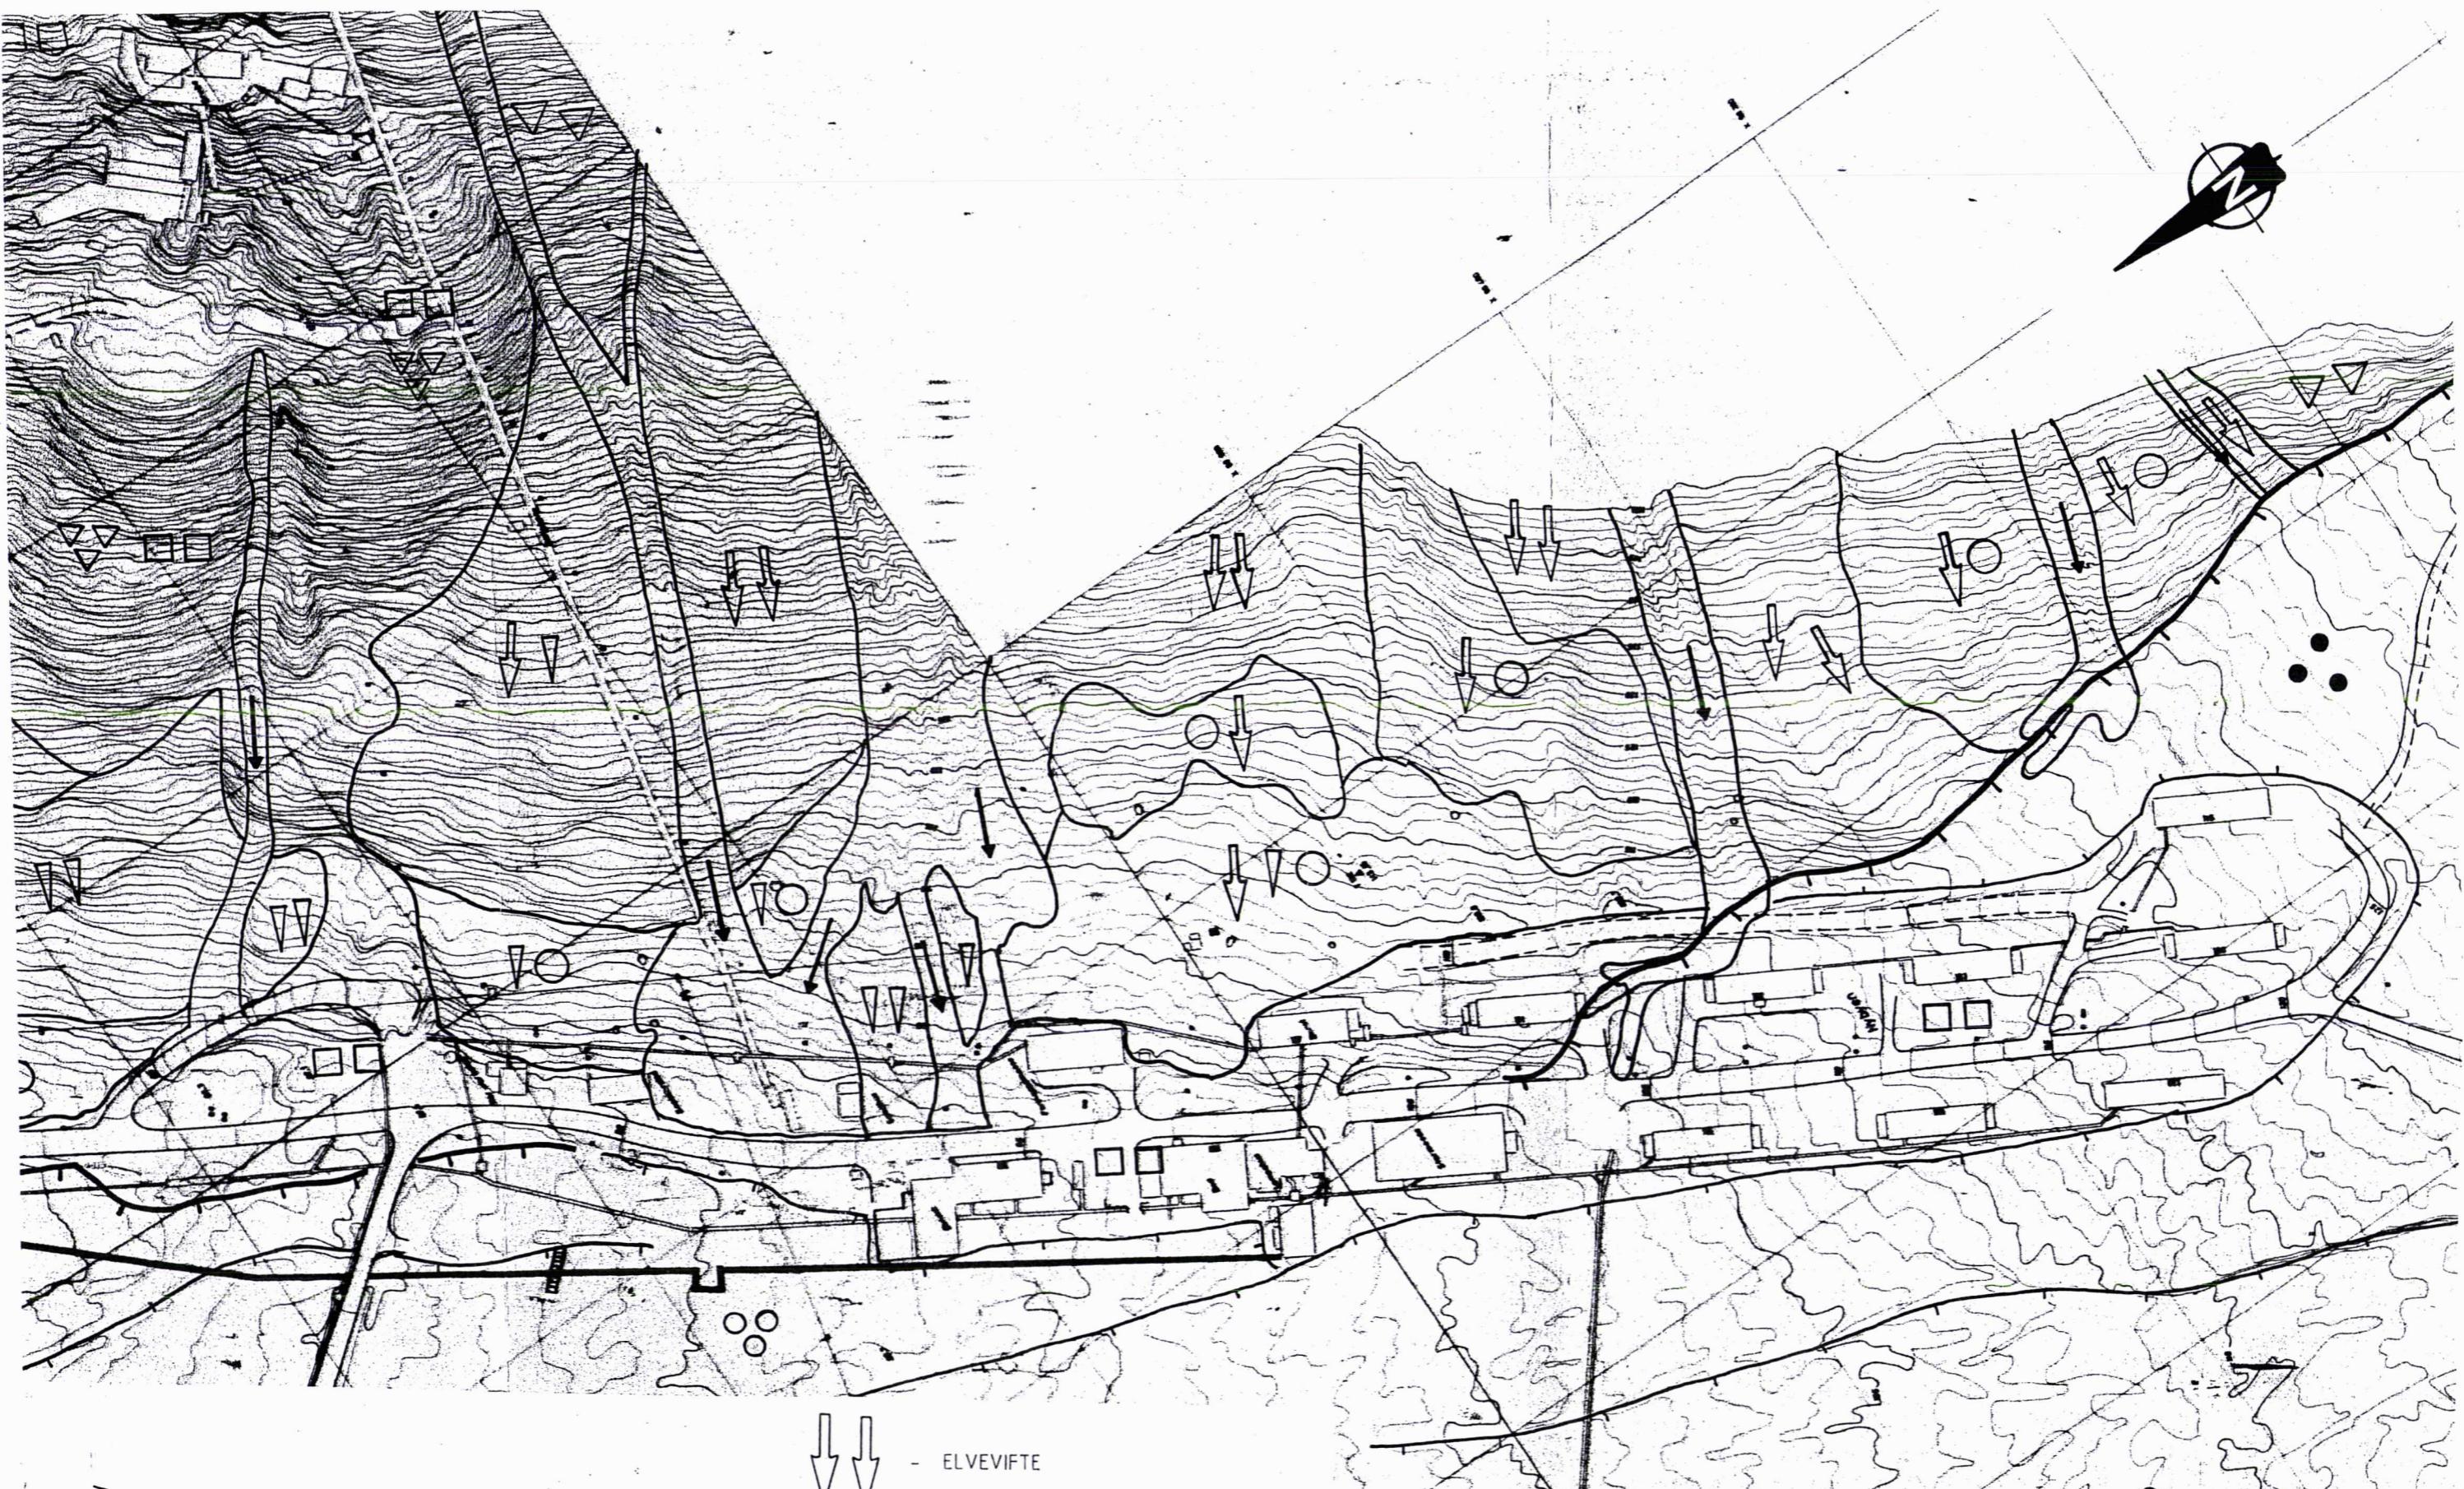
Rapport nr.	20031134-1	Figur nr.	4
Tegner	EH	Dato	2003-04-24
Kontrollert	S.Ba.		
Godkjent	Bf		NGI

**Flomskredbaner og spor etter eldre skredhendelser**  
(Etter NGI-rapport 52703-1)

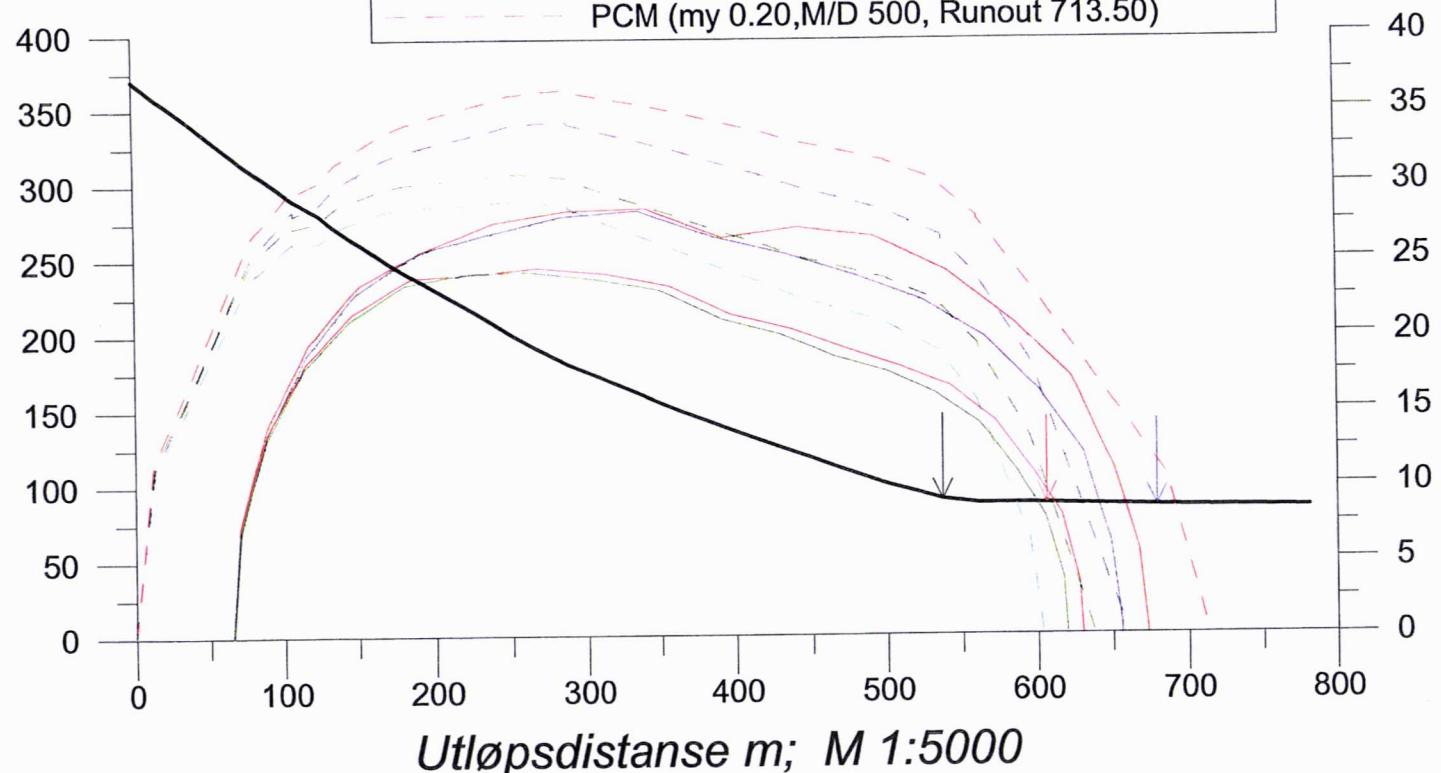
<b>NYBYEN, LONGYEARBYEN</b>	Rapport nr. 20031134-1	Figur nr. 5
<b>Terrengprofil p11b</b>	Tegner EH	Dato 2003-04-24
Modellberegning av rekkevidder og hastigheter for ulike parameterverdier og standardavvik	Kontrollert <i>E.Ba.</i>	
	Godkjent <i>Beth</i>	<b>NGI</b>

Det framgår av figurene at de ulike modellene gir noe forskjellig resultat, og at resultatene avhenger av parametervalgene (Fig. 5-11). Den angitte faregrense for snøskred med sannsynlighet  $1 \times 10^{-3}$  pr. år er basert på en samlet evaluering av beregningene, de lokale forhold og generell erfaring (Fig. 3). Som kartet viser vil rekkevidden av dimensjonerende snøskred uten bebyggelse være om lag til den anlagte flomforbygningen på nedsida av bebyggelsen.

Det framgår av figurene 5-11 at bygningene vil kunne treffes av snøskred med hastighet 10-20 m/s. For trebygninger vil det vanligvis bety delvis eller fullstendig ødeleggelse. Hastighet og konstruksjon vil være avgjørende. Det er imidlertid ikke urimelig å tro at betongveggen til Stormessa kan tåle trykket dersom det er samvirke mellom veger og etasjeskille. Dører, vinduer og tilbygg av tre forventes imidlertid å kunne bli ødelagt. Med forholdsvis små skredmasser er det sannsynlig at påvirkning på andre etasje blir begrenset.

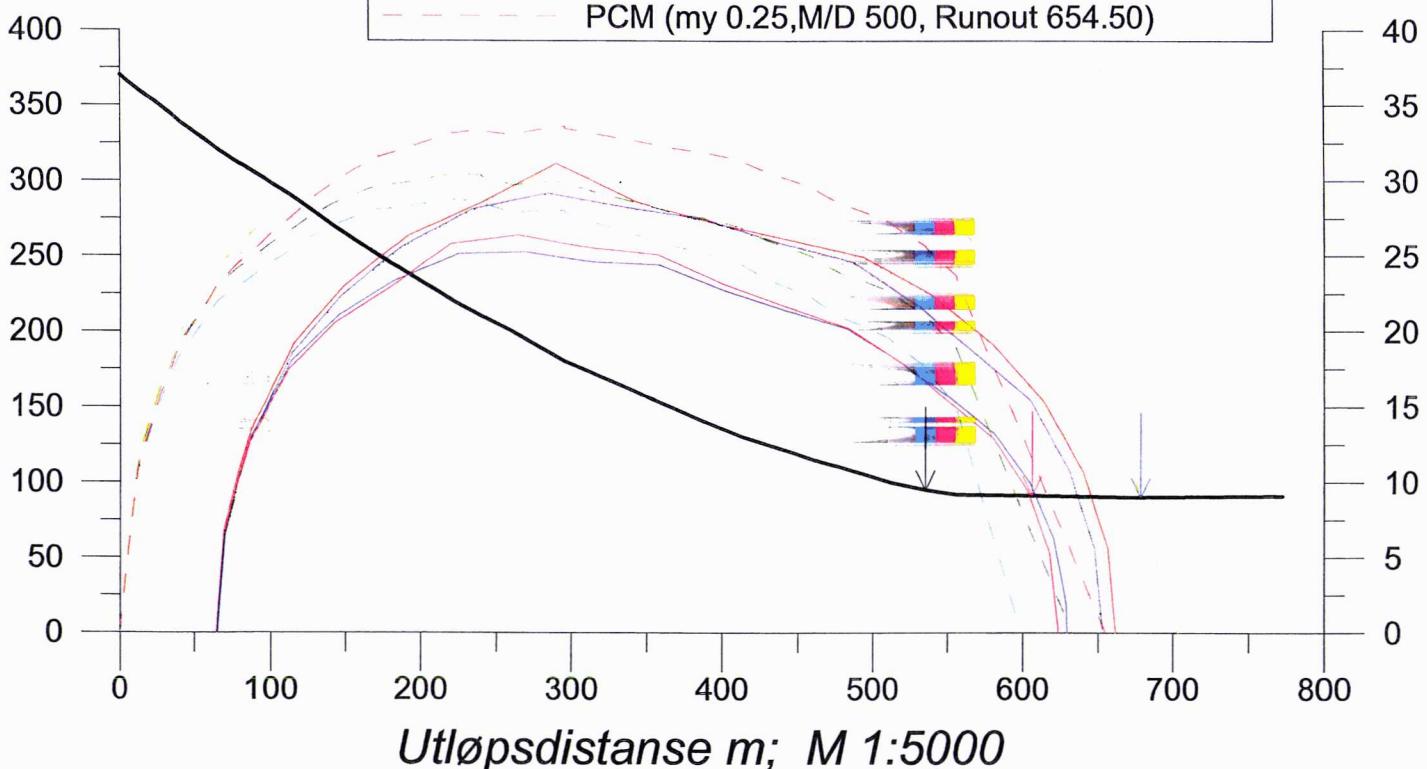
Figur nr.  
6

**Terrengrprofil p12b**

Modellberegning av rekkevidder og hastigheter for ulike parameterverdier og standardavvik

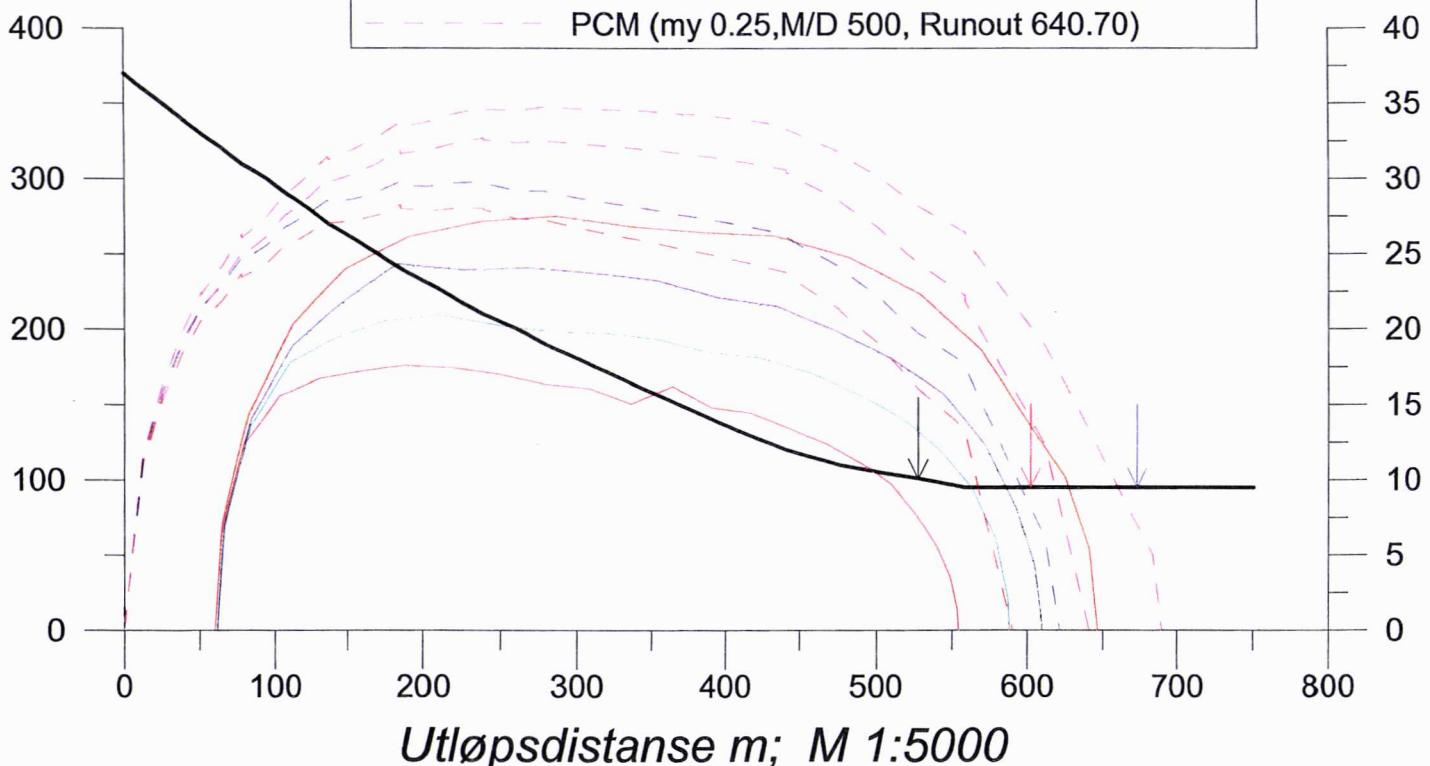
Figur nr.  
7

**Terrengprofil p14b**

Modellberegning av rekkevidder og hastigheter for ulike parameterverdier og standardavvik

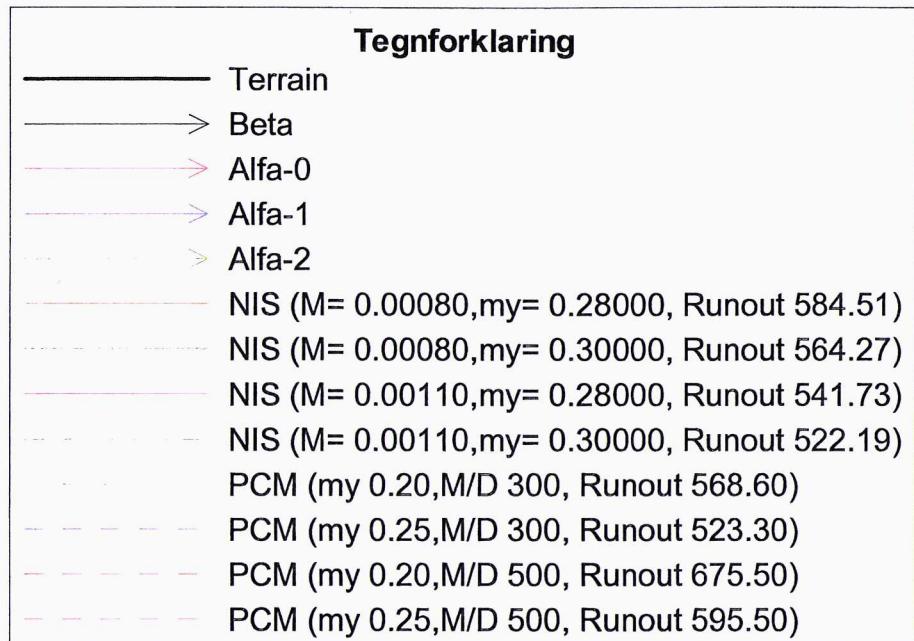
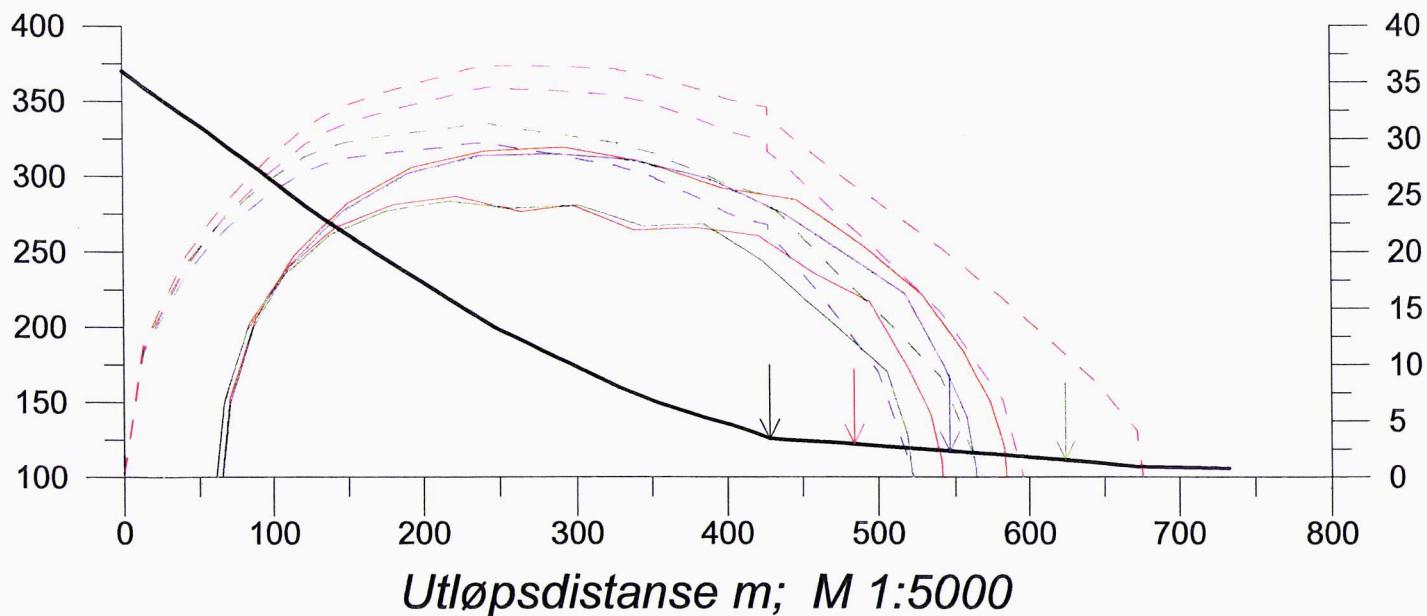
Figur nr.  
10

**Terrengprofil p18b**

Modellberegning av rekkevidder og hastigheter for ulike parameterverdier og standardavvik

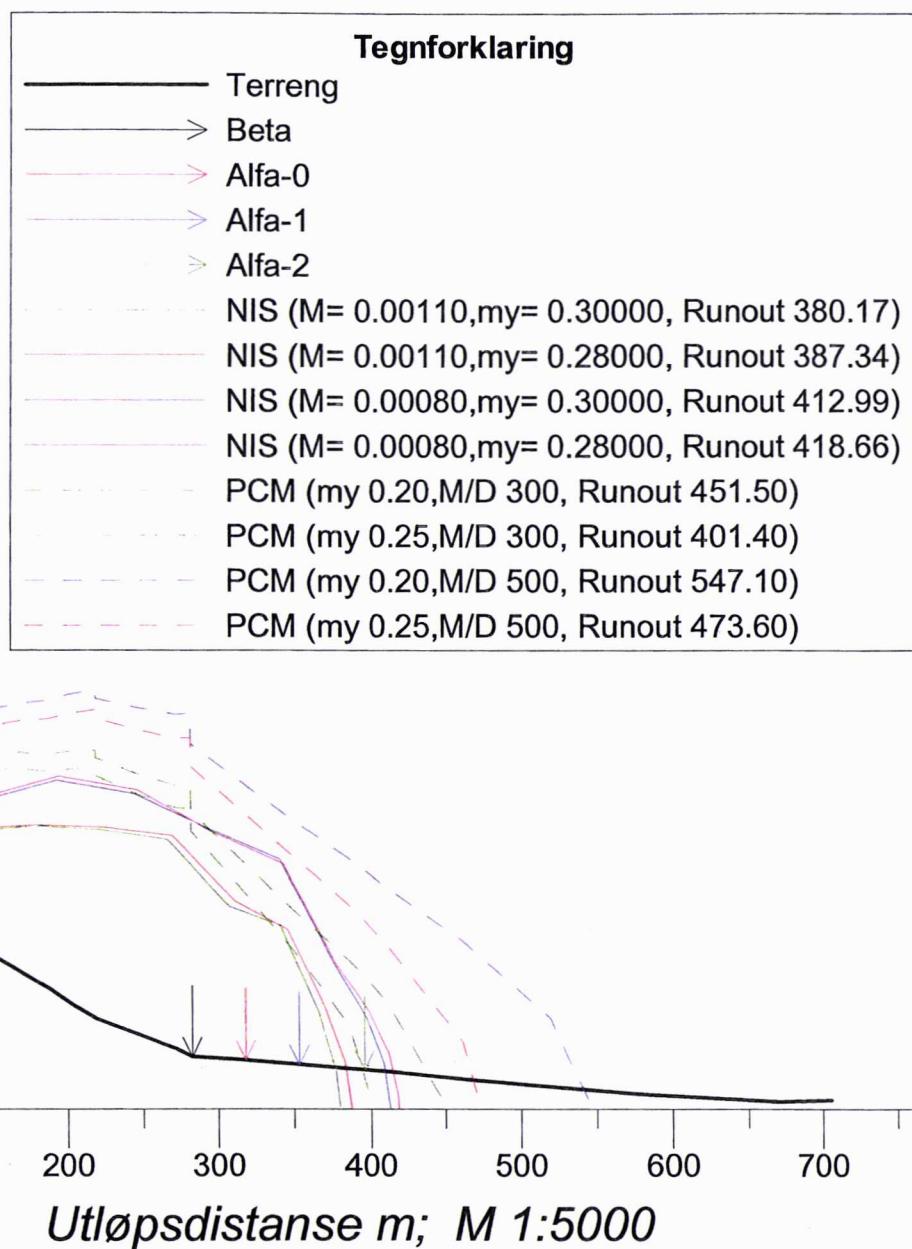
Figur nr.  
11

**Terrengprofil p19**

Modellberegning av rekkevidder og hastigheter for ulike  
parametervaldverdier og standardavvik

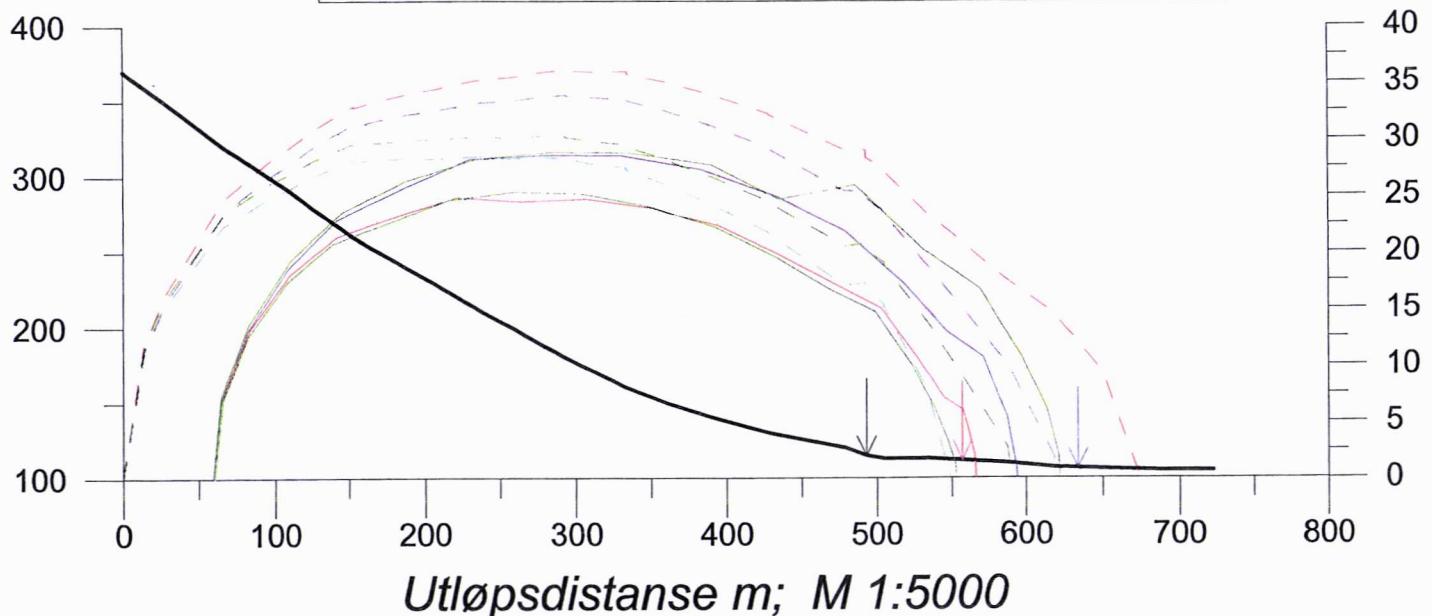
Figur nr.  
9

Terrengprofil p17b

Modellberegning av rekkevidder og hastigheter for ulike parameterverdier og standardavvik
