# Nybyen, Longyearbyen

## Skredfarevurdering

20031134-1

25. april 2003

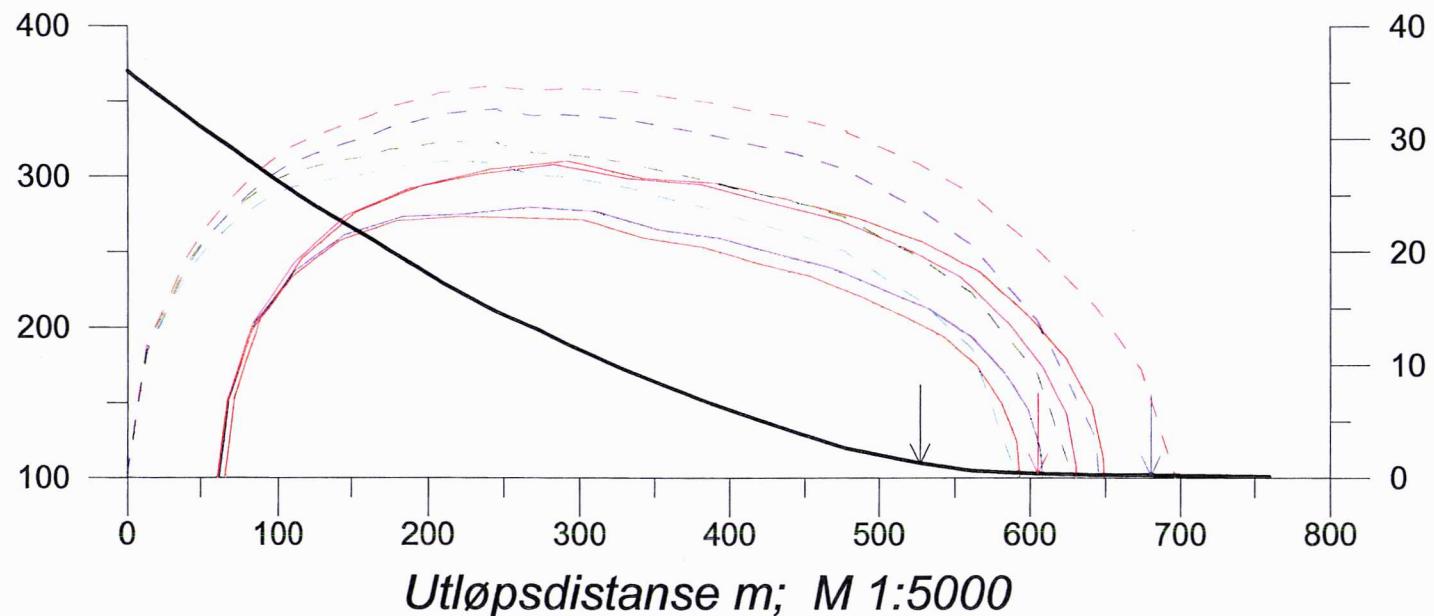
Figur nr.  
8

**Terrengprofil p16b**

Modellberegning av rekkevidder og hastigheter for ulike parameterverdier og standardavvik

Det framgår av figurene at de ulike modellene gir noe forskjellig resultat, og at resultatene avhenger av parametervalgene (Fig. 5-11). Den angitte faregrense for snøskred med sannsynlighet  $1 \times 10^{-3}$  pr. år er basert på en samlet evaluering av beregningene, de lokale forhold og generell erfaring (Fig. 3). Som kartet viser vil rekkevidden av dimensjonerende snøskred uten bebyggelse være om lag til den anlagte flomforbygningen på nedsida av bebyggelsen.

Det framgår av figurene 5-11 at bygningene vil kunne treffes av snøskred med hastighet 10-20 m/s. For trebygninger vil det vanligvis bety delvis eller fullstendig ødeleggelse. Hastighet og konstruksjon vil være avgjørende. Det er imidlertid ikke urimelig å tro at betongveggen til Stormessa kan tåle trykket dersom det er samvirke mellom veger og etasjeskille. Dører, vinduer og tilbygg av tre forventes imidlertid å kunne bli ødelagt. Med forholdsvis små skredmasser er det sannsynlig at påvirkning på andre etasje blir begrenset.

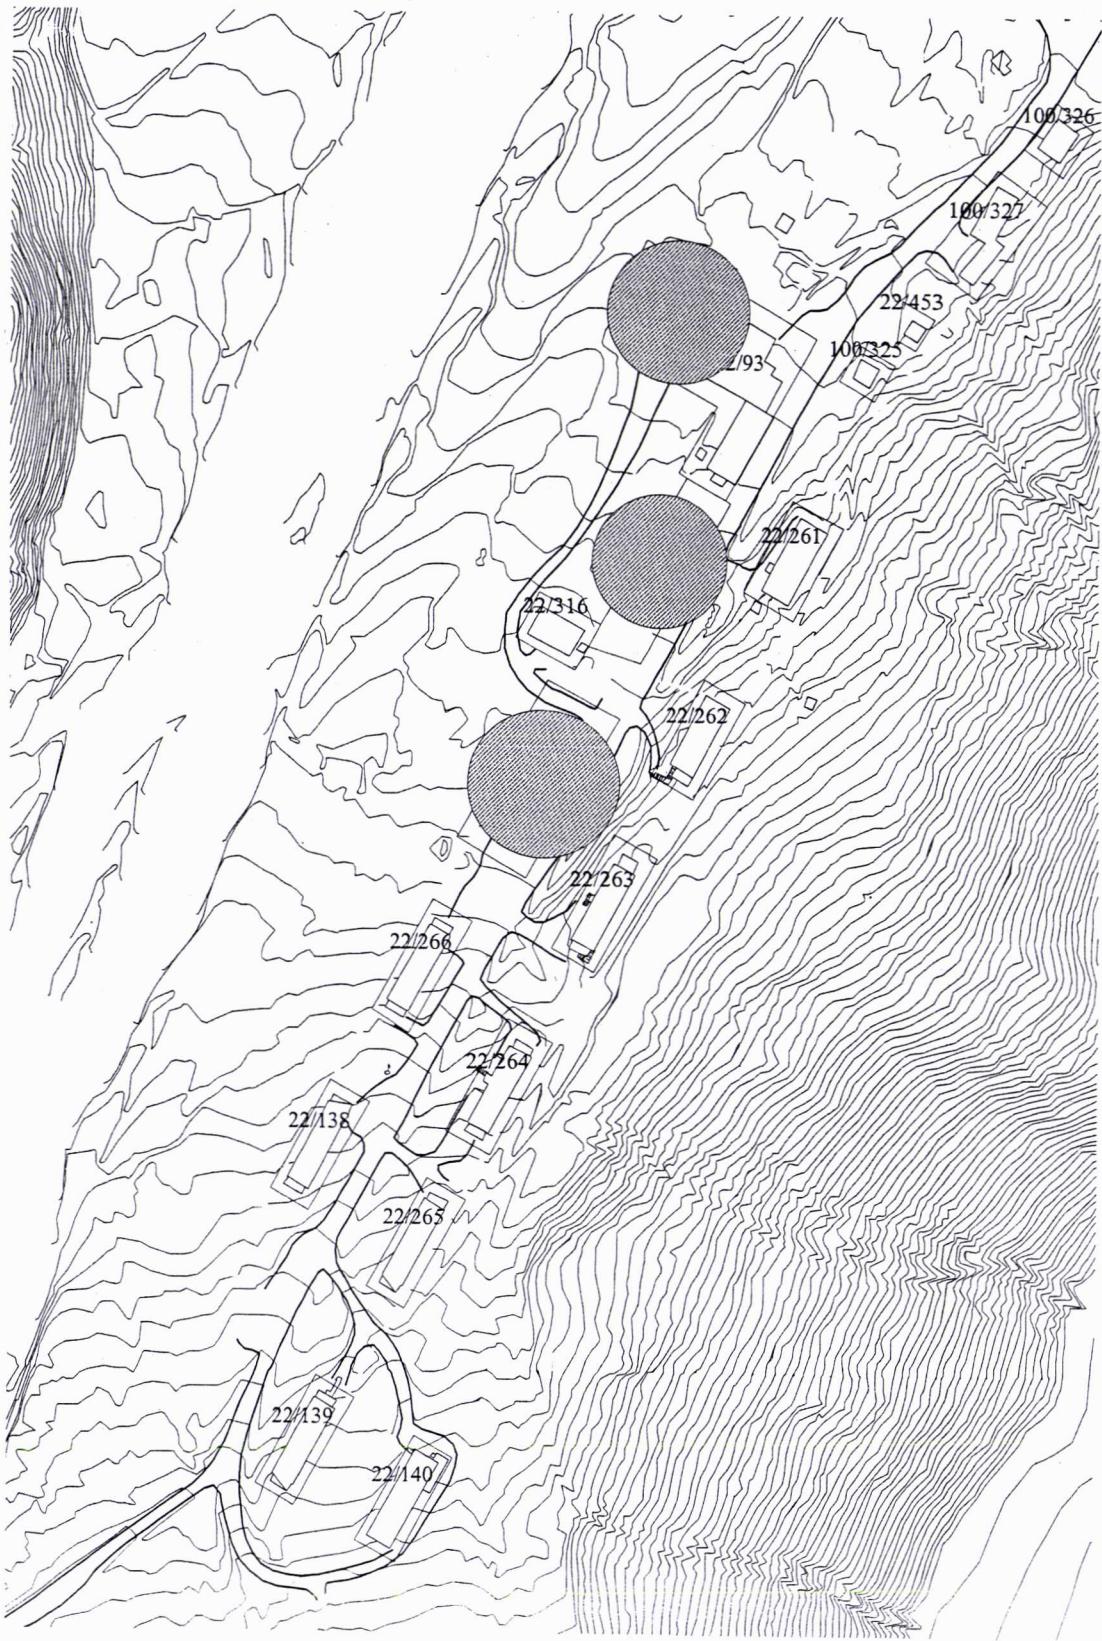
Figur nr.  
12

### Oversikt over bygningsnummer i Nybyen

Befaring av undersøkelsesområdet ble gjennomført den 26.02.03 av S. Bakkehøi og E. Hestnes, NGI. NGIs konklusjoner er basert på en samlet evaluering av terreng- og skredforhold, tilgjengelige rapporter og bilder, beregningsresultat, meteorologiske data og de klimatiske forhold i området. Faregrensene er således et produkt av teoretiske beregninger, faglig erfaring og skjønn. (Oversikt over bygningsnumrene i Nybyen er vist på figur 12.)
