# Svalbard

## Undersøkelse av forurensede lokaliteter

### Longyearbyen I

984096-1

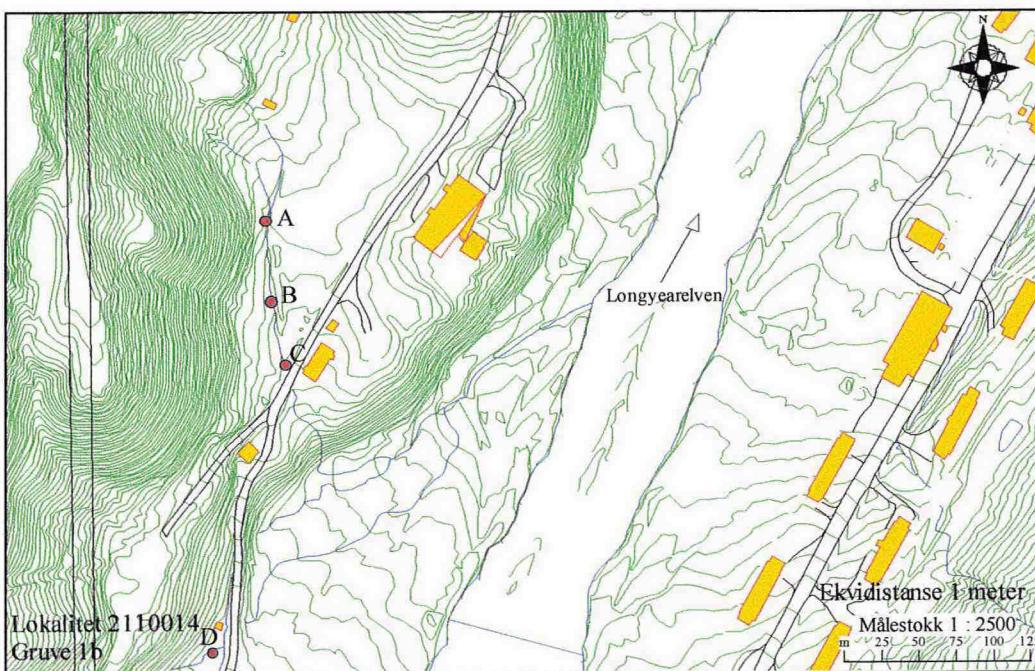
Fig. 2 Kartskisse Gruve 1 b

Gruve 1b ble åpnet i 1939 og var i drift frem til 1958. Skeidesteintippen sør for gruveinngangen ligger i den bratte fjellsiden ovenfor Sverdrupbyen og Longyearelven. Tippen kan inneholde avfall utover trevirke og stein. Skeidesteinen kan gi sur avrenning pga. svovel og derved skade vegetasjonen. Sigevannsløpet langs fyllingsfoten er gulfarget. Sigevannet drenerer direkte ut i elven.

Vannet i sigevannsbekken er preget av sur avrenning fra oksidasjon av sulfidmineraler. Bekkeløpet er gul- og rustfarget, og viser tydelig avfelling av sulfatsalter og jernsulfat. Sigevannet har pH fra 2,6 - 2,7. I 1980 og 1988 ble pH målt fra 2,4 til 3,3 (Låg, 1980, 1988). Dette viser at det har vært ubetydelig endringer i sur avrenning siden 1980 og har sannsynligvis vært uforandret siden starten på tidlig 40-årene. Innholdet av tungmetaller er høyt, spesielt kobber, nikkel og sink, samt jern og aluminium er svært høyt. Sulfatinnholdet i vannet er også svært høyt. Prøvene og visuell bedømmelse av sigevannsmengder viser at innholdet av oppløste tungmetaller, salter og sigevannsmengde øker nedover langs skeidesteintippen. Sammenlignet med referanseprøve D fra en mindre bekk som ikke har kontakt med gruvetippene, bekrefter at pH er nøytral (7,2) og at innholdet av tungmetaller er lavt og sulfatinnholdet kun er 100 mg/l.

1. Gruve 1B (lok. nr. 2110014), for å avklare omfang av tungmetalltransport
2. Gruve 3 (2110022), for å avklare omfang av tungmetalltransport
3. Gammel fylling (2110032), installasjon av overvåkingsbrønner og igangsetting av analyseprogram for organiske forbindelser

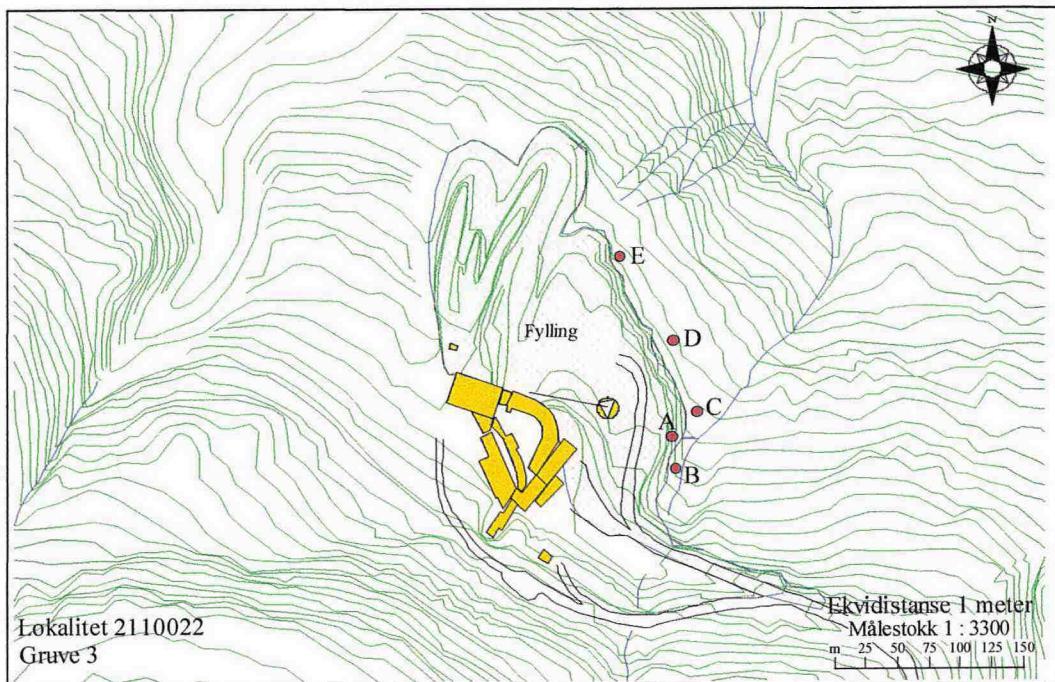
*Fig. 3 Kartskisse over gruve 3, nær flyplassen*

Skeidesteintippene fra Gruve 3 ligger i den bratteste delen av skråningen under fjellfoten sørvest for flyplassbygningene. Helningen avtar mot nord nedover mot rullebanen. Skeidestein og grovavfall er fylt ut nedenfor gruveinngangen. Denne fyllingen kan muligens innholde spesialavfall. Skeidestein er også brukt som vegfylling opp til gruven. Sur avrenning har misfarget elveløpene og skadet vegetasjonen på fyllingens og vegens nedside, se fig. 2.

Løsmassene består av siltig og leirig morene med mye stein. Massene er tette med ubetydelig infiltrasjon. Sigevann fra tippene viser tydelige eroderte bekkeløp nedover i skråningene.

Sigevannet fra oppstillingsplassen ved gruveinngangen (prøve A) er preget av sur avrenning. pH er lav, og er målt til 3,2. Innhold av tungmetaller er høyt, spesielt kobber, nikkel og sink samt jern og aluminium er svært høyt. Også sulfatinnholdet i vannet er svært høyt. Bildet er stort sett identisk med sigevannet fra gruve 1b. Vannprøve B rett utenfor vegen, har pH lik 4,55 og et mye lavere innhold av tungmetaller. Dette viser at sigevannet fra tippen er kraftig fortynnet på grunn av at denne bekken drenerer et stort nedslagsfelt oppstrøms elven. Bekkeløpet viser for øvrig rustfarge langt nedover som indikerer stor spredning på utfelling og sedimentasjon av tungmetaller og salter.

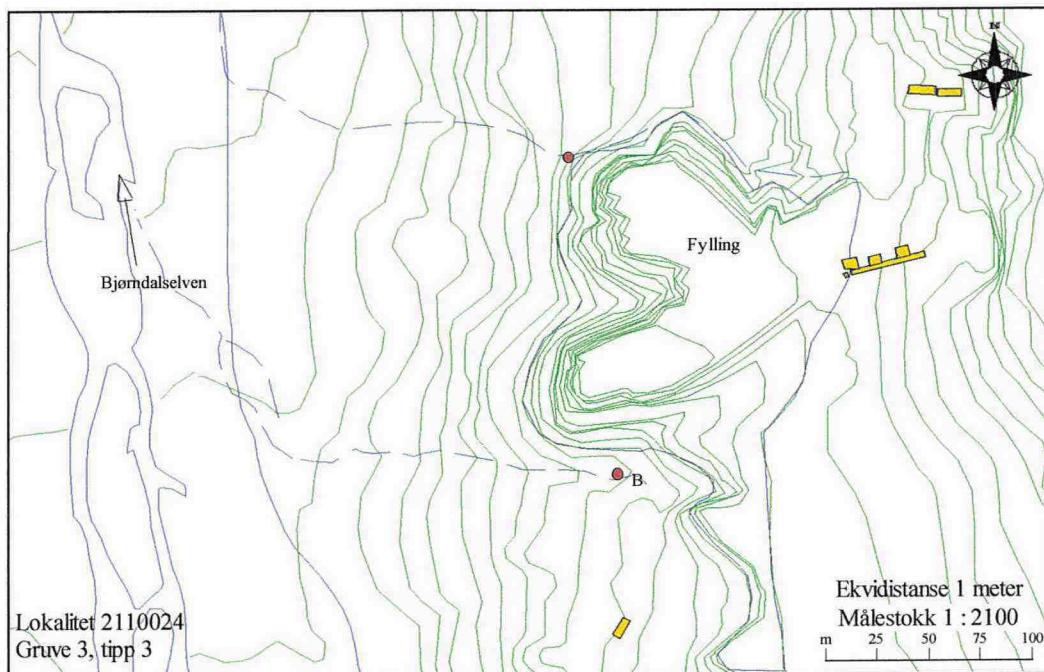
Fig. 4 Kartskisse over gruve 3, Bjørndalen

rådet. Steinfyllingen ligger i en slak skråning under fjellet forholdsvis nær elven. Vegetasjonen nedenfor tippen i sigevannsløpene er skadet av avrenningen.

- Jordprøve: B-1: 0-5 cm; mose med rødbrun utfelling  
 Vannprøve: B: Sigevann, rødbrun utfelling

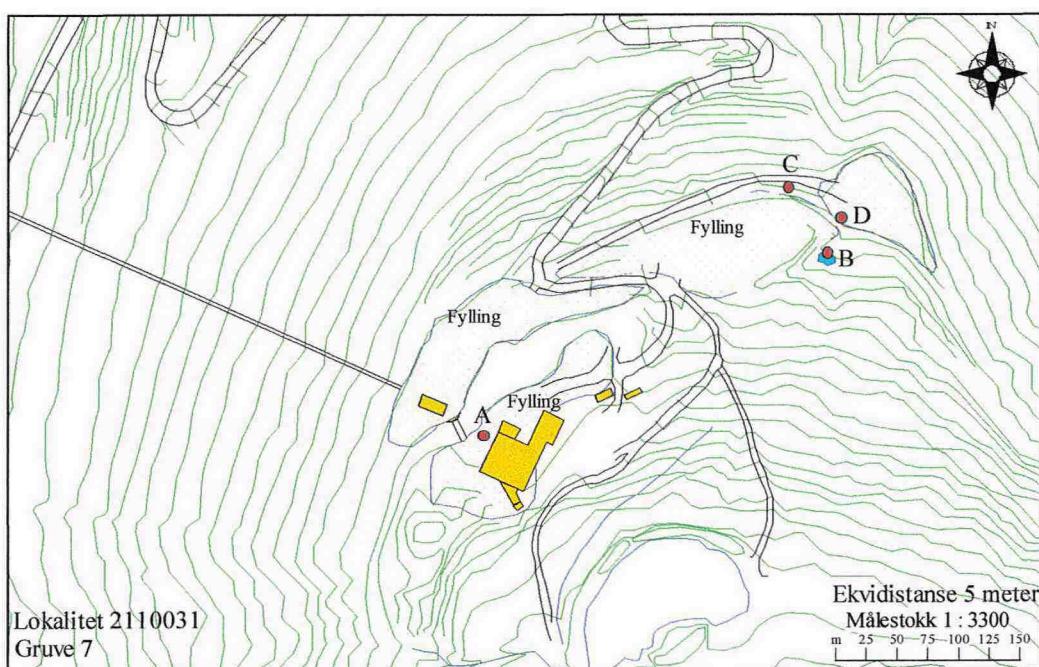
*Fig. 5 Kartskisse over gruve 7*

Skråningene nedover fra tippene er svært bratte, og pga. den tette morenen drenerer sigevannet på overflaten helt ned til bunnen av dalen. Disse smale sigevannsløpene var til dels helt svarte pga. transport av kullstøv med sigevannet. Vegetasjonen er skadet i disse bekkeløpene.

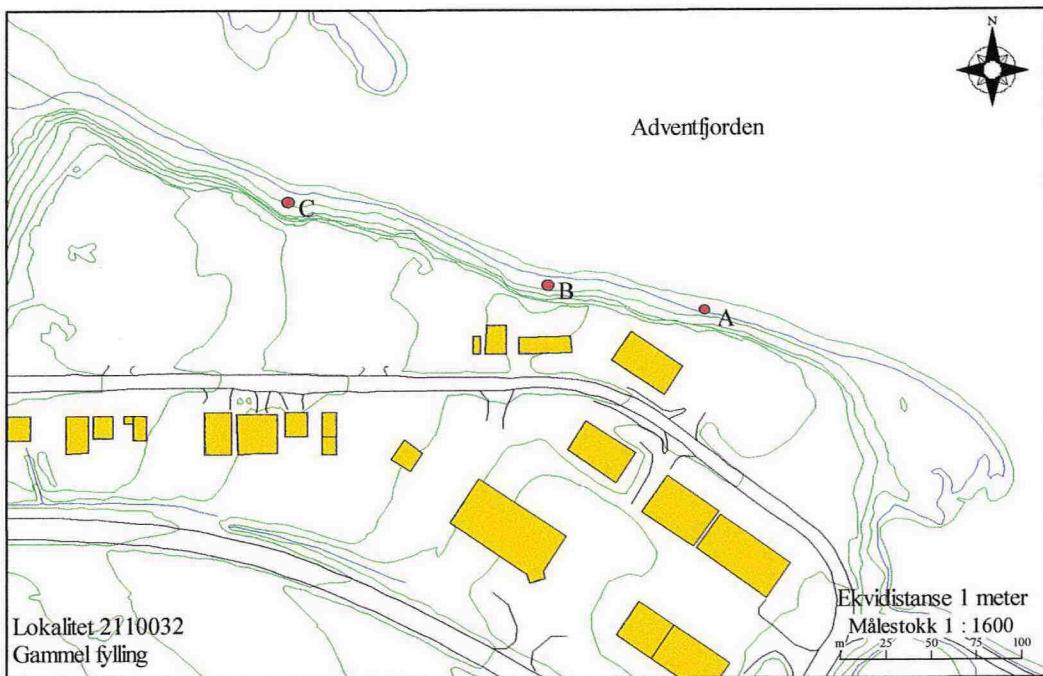
Fig. 6 Kartskisse over gammel fylling, Longyearbyen

Fyllingenen er 5 til 7 m høy og ligger i sjøkanten lengst sørøst i Longyearbyen. Området brukes idag som opplag og lagertomt for forretnings- og lettindustrien like innenfor. Plasthaller, containere og motorkjøretøy er oppstilt, samt en del hensatt skrot. I den gamle fyllingen ble kommunalt og industrielt avfall deponert og til dels brent. Diverse spesialavfall inngår i dette. Den gamle fyllingen er tildekket med løsmasser, og bølgebeskyttelse av sjøkanten er søkt forhindret ved å legge ut grov blokk fra en kjørevei i strandsonen. Fyllingskanten mot sjøen er ca. 300 m lang og er eksponert for tidevannet som "pumpes" inn og ut av fyllingen. Tidevannsforskjellen er på det meste 1 m. Det er ingen visuelle spor av forurensning til sjøen.

vannoppløseligheten . Dette tyder på at kilden sannsynligvis er et petroleumsprodukt i flytende form, hvor de lette forbindelsene er lekket ut..

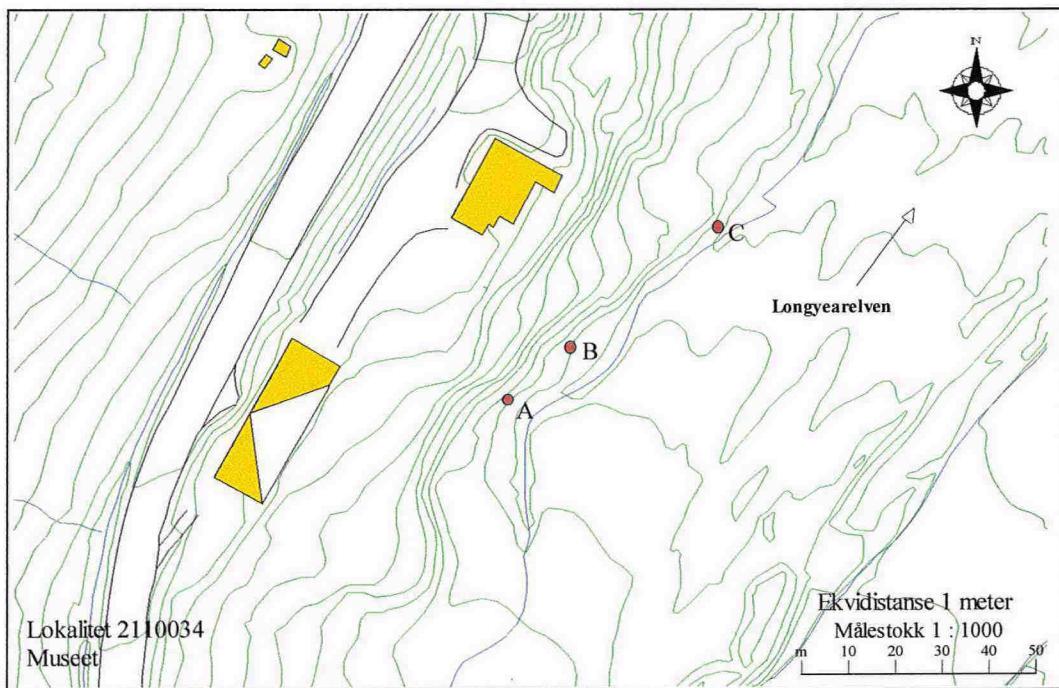
*Fig. 7 Kartskisse over Museet.*

Kartskissen viser prøvetakingstedene. Tre sjakter, A, B og C, er gravet ved fyllingsfoten ned mot elvesletten. Gravedybden er ned til permafrostlaget, og det er tatt jordprøver og vannprøver.

<u>Beskrivelse sjakt A:</u>	0,0-0,1 m	Matjord, torv, gress
	0,1-0,4 m	Leirig, siltig masse med rundet elvestein (maks. dia.: 20-30 cm), rød.
	0,4-0,7 m	Leirig masse med rundet stein som over, blåsort.
	0,7-1,8 m	Stein, rundet, kornbåret struktur, med silt, sand imellom, mørk gråbrun. Rødbrunt lag ved 1,2 m, dels frosset.
	1,8 m	Permafrost med grunnvann over.

<u>Beskrivelse sjakt B:</u>	0,0-0,1 m	Torv, gress
	0,1-0,3 m	Jord (leirig, siltig) med rundet elvestein (maks dia.: 20-40 cm), rød. Teglstein og jernbånd innblandet.
	0,3-1,8 m	Stein, rundet, kornbåret struktur, med silt, sand imellom, mørk gråbrun. Gruslommer er rustrøde, "elveavsetning".
	1,8 m	Permafrost med grunnvann over.

<u>Beskrivelse sjakt C:</u>	0,0-0,1 m	Torv/grass
	0,1-0,4 m	Stein, rundet, 20-40 cm i dia., kornbåret struktur med grus og sand innfylt, grå.
	0,4-2,3 m	Stein, rundet, kornbåret struktur, med silt/sand imellom, mørk gråbrun. Rødbrunt lag ved 0,4-1,4m av varierende tykkelse, "elveavsetning".
	2,3 m	Permafrost med grunnvann over.

Grunnvannstanden rett over permafrost helt inne ved skråningsfoten, indikerer at det er ubetydelig med grunnvannsstrømning gjennom fyllingen og ut mot elvesletten. Grunnvannet er litt surt, og videre transport ut mot Longyearälvas nøytrale grunnvann vil medføre utfelling av tungmetaller. I tillegg er inngangskonsentrasjonene beskjedne, og dermed er forurensningspotensialet av ”museumsgrunnvannet” vurdert å være ubetydelig.

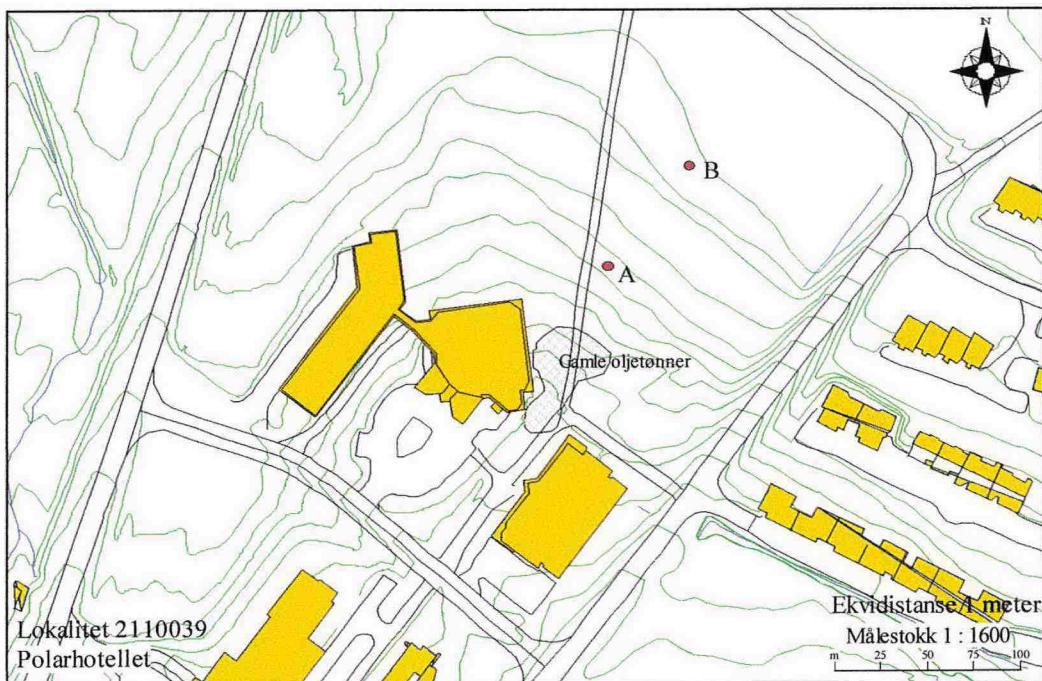
Fig. 8 Kartskisse over Polarhotellet

Under byggingen av Polarhotellet i 1994 og under utvidelsen i 1997, ble det funnet nedgravde oljefat, trolig fra 1961. Fatene ligger eller har ligget nedgravd ved Polarhotellets østre hjørne. I løpet av høsten 1997 ble ca. 300 fat gravet opp og tatt hånd om. Ca. 50 fat inneholdt olje. Ingen lekkasje skjedde under oppgravingen, men noe oljeforurenset jord er skiftet ut. Den resterende del av fatene skulle fjernes i løpet av 1998. Gravearbeid utført i august 1998 påviste ingen flere tønner.

Den tildekkede fyllingen ligger i jevnt skrånende terreng nord for Lia, ca. midtveis mellom fjellfoten og Adventfjorden. Skråningen nedenfor hotelllet mot UNIS er "nedstrøms" tønnedeponiet og utsatt for sig fra mulig utelekkt olje. Det er ingen synlige skader på terreng eller vegetasjon, ei heller er forurensset sigevann observert.

Kartskissen viser prøvetakingstedene. To sjakter, A og B, er gravet til permafrostlaget, og det er tatt jordprøver i begge og vannprøve i sjakt B.

<u>Beskrivelse sjakt A:</u>	0,0-0,1 m	Torv
	0,1-1,5 m	Sandige, siltige masser med litt leire og grus, Stein av skiferbergarter "morene", gråbrun farge, rottrevler til ca. 0,4 m, deretter ren mineraljord.
	1,5m	Permafrost.

<u>Beskrivelse sjakt B:</u>	0,0-0,1 m	Torv
	0,1-1,2 m	Sandige, siltige masser med litt leire og grus,stein av skifer og andre bergarter, "morene", mørk brun farge, rottrevler til ca. 0,4 m, deretter ren mineraljord, maks. kornstørrelse 10-20 cm.
	1,2 m	Permafrost.

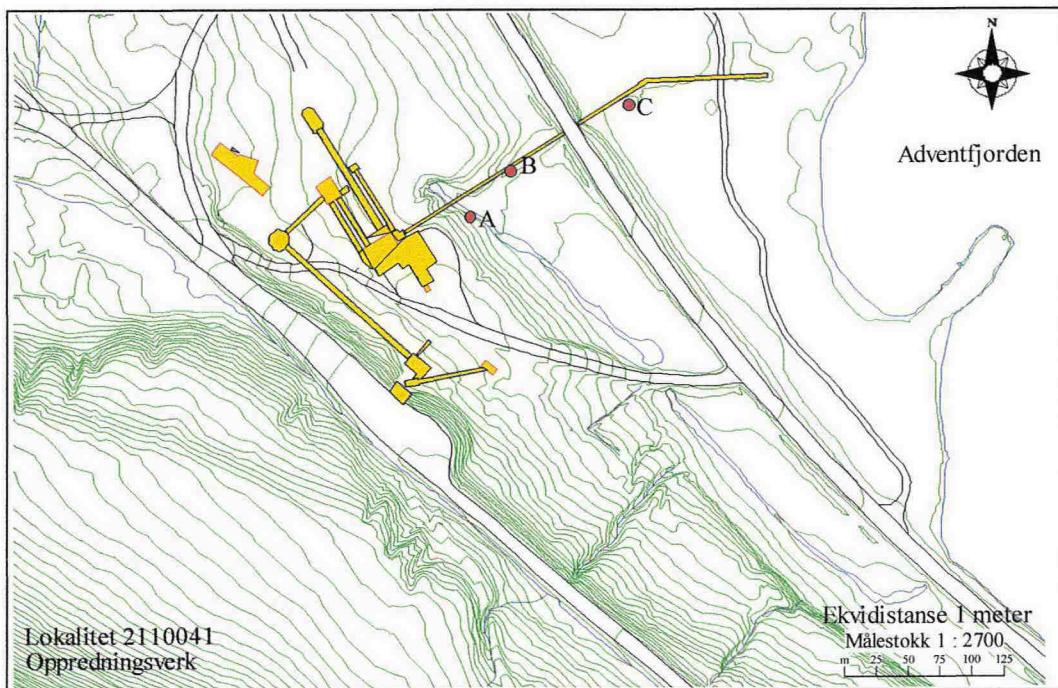
Fig. 9 Kartskisse over Oppredningsverket

Løsmassene består av sandige masser med permafrost på 1,7 til 3,5 m.

<u>Beskrivelse av sjakt A:</u>	0,0-0,1 m	Toppmasse av stedlig sand og grus iblandet kullstøv og kullbiter.
	0,1-1,2 m	Omlagrede masser av stedlig silt, sand, grus og kantrundet stein av skifer og andre bergarter, maks. kornstørrelse 30 cm, skeidestein er iblandet.
	1,2-2,0 m	Alluvial avsetning av kornbåret stein og grus med silt og sand, bergarter som over. (Vansklig å skille mellom omlagrede masser og urørte alluviale sedimenter, alt kan være omlagret og iblandet skeidestein).
	2,0 m	Permafrost

<u>Beskrivelse av sjakt B:</u>	0,0- 1,6 m	Fyllmasse av skeidestein, kullstøv og kullbiter, samt silt, sand, grus og stein fra de alluviale avsetningene.
	1,6-3,5 m	Silt, sand, grus og stein fra alluvial avsetning.
	3,5 m	Permafrost

<u>Beskrivelse av sjakt C:</u>	0,0-0,4 m	Sandig grus med iblandet kullstøy
	0,4-1,7 m	Siltig finsand med grus.
	1,7 m	Svovelutfelling på ca. 1,6 m. Permafrost

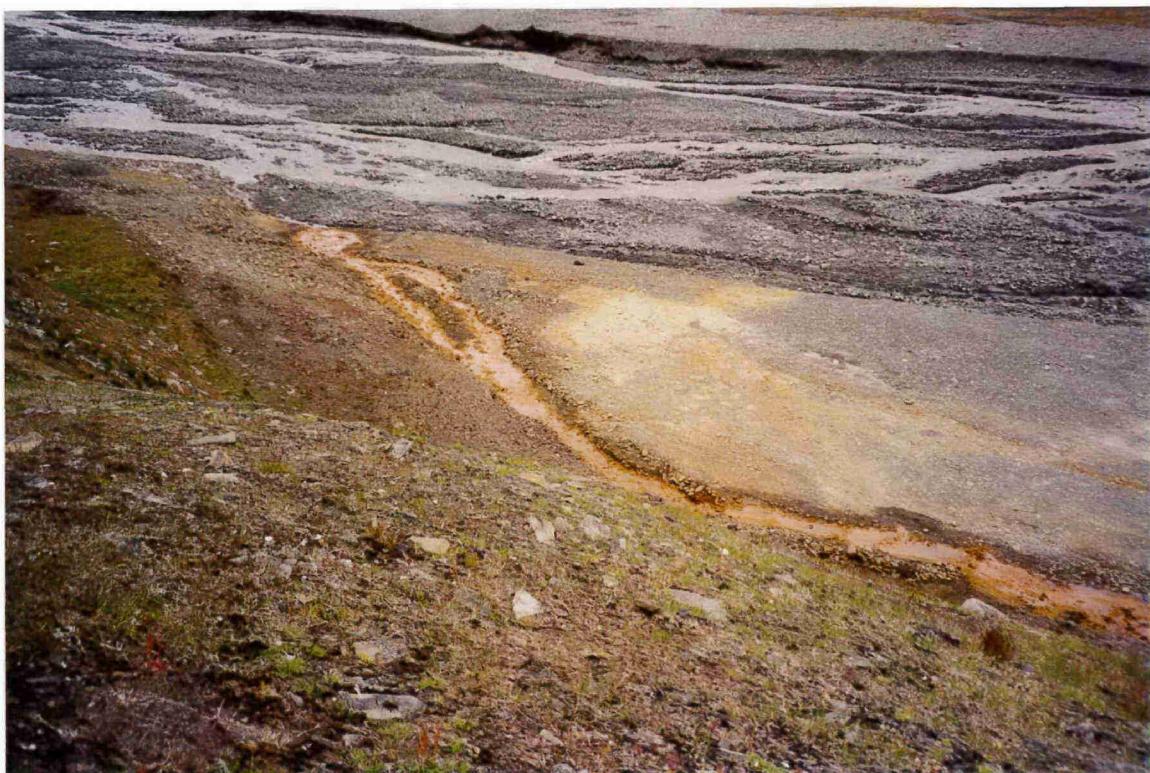
Bilde 1. Avrenning fra gruve 1 (lok. Nr. 2110014).
