# Vurdering av permafrost som geologisk barriere knyttet til deponietablering på Svalbard

DELRAPPORT 1 – FELTUNDERSØKELSER OG KLIMAVURDERINGER

DOK.NR. 20180397-01-R  
REV.NR. 0 / 2018-12-14

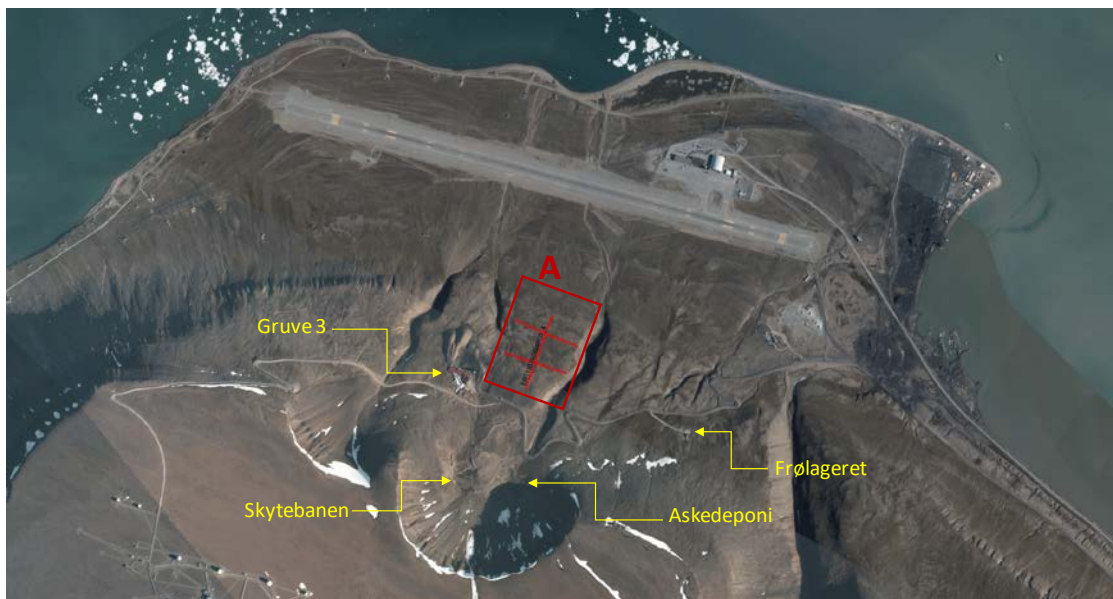
Figur 6 Oversiktsbilde (fra satellitt) som viser plasseringen av det undersøkte området (A) og de tre innsamlede ERT linjene (røde linjer) i skråningen sør for Svalbard lufthavn.

Årlig transporteres det en ikke-ubetydelig mengde løsmasser ned fjellsidene i forbindelse med snøsmelting og avrenning fra de bakenforliggende områdene. I terrenget over flyplassen sees en rekke mindre elvedaler som strekker seg helt ned til Adventfjorden (Figur 6). Det antas at majoriteten av det årlige smeltevannet og tilhørende massetransport forekommer langs disse bekkefarene.

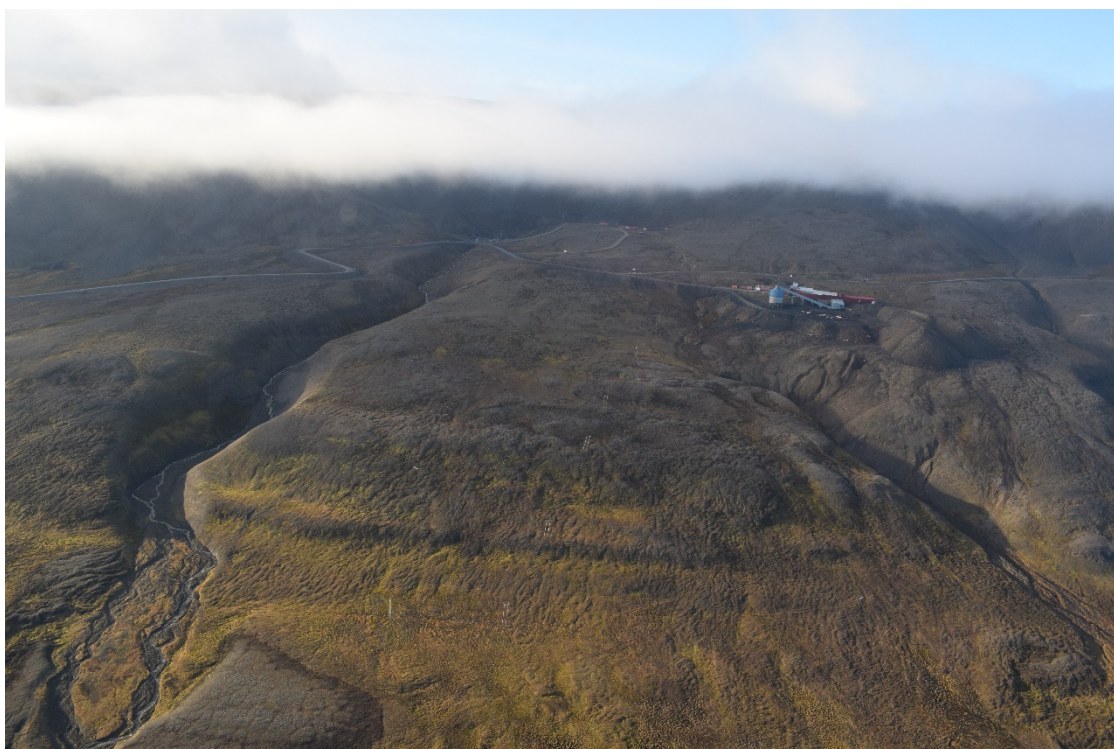
*Figur 7 Oversiktsbilde fra undersøkelsesområde A. Området strekker seg fra veien som sees i bakkant og ned til terrengeterskelen, som er uttrykt ved overgangen fra grå til mer grønnlige farger i flukt med punktene der bekkeleiene åpner seg opp. Anlegget for Gruve 3 sees til høyre i bildet.*

På den undersøkte lokaliteten for nytt inert deponi er det kun synlig berg i de to bekkeløpene som avgrenser lokaliteten hhv vest og øst (Figur 7). Ellers er hele terrenget fra Flyplassen (Adventfjorden) og opp til skytebanen dekket av løsmasser. Disse løsmassene representerer ulike større og mindre forhistoriske flomskred (massestrømmer) med opphav i de mer høyereliggende områdene SSV for lokaliteten. Som et resultat er det forventet at disse massene i all hovedsak består av tertiære bergartsfragmenter. I terrenget over det aktuelle område sees to distinkte og skålformede innhugg i den ellers jevne topografien (Figur 6). Disse skålformede forsenkningene i terrenget representerer mest sannsynlig opphavsområdet til skredmassene som er avsatt lengre ned i skråningen (Figur 8). Løsmassene som utgjør terrenget i det undersøkte området har en relativt kompleks oppbygging og utgjøres av mange avgrensede vifteavsetninger, dannet av individuelle flomskred. Det er ikke gjort forsøk på å kartlegge omfanget og utstrekningen til ulike avsetninger.

Fra oversiktsbilder er det mulig å observere områder dominert av ulike kornstørrelser på ulike deler av lokaliteten (Figur 7). Områder med finere masser er typisk assosiert med mer vegetasjon. Denne forskjellen gjenspeiler en kompleks oppbygging av skred-sedimentene både i tid og rom. Flomskred er i stand til å transportere relativt store mengder masse i løpet av kort tid. Skredene er avhengige av vann, men i tilfeller der massene er svært vannmettet vil skredet kunne ha en stor gradient av grunnmassetransport av større blokker og steiner. Flomskredenes bane vil kunne skifte over tid, selv om gravitasjonen alltid vil dominere skredets bane. Større blokker og steiner avsettes først fra skredmassene ettersom skredet mister sin "bæreevne". Svært finkornede masser som silt og leirholdige masser vil alltid transporteres lengst og kan ofte transporteres over relativt lange avstander fra skredets utløsningspunkt. De store skredene er ikke av nyere alder og det er få tegn i terrenget på nylig utløste skred med betydelig massetransport.

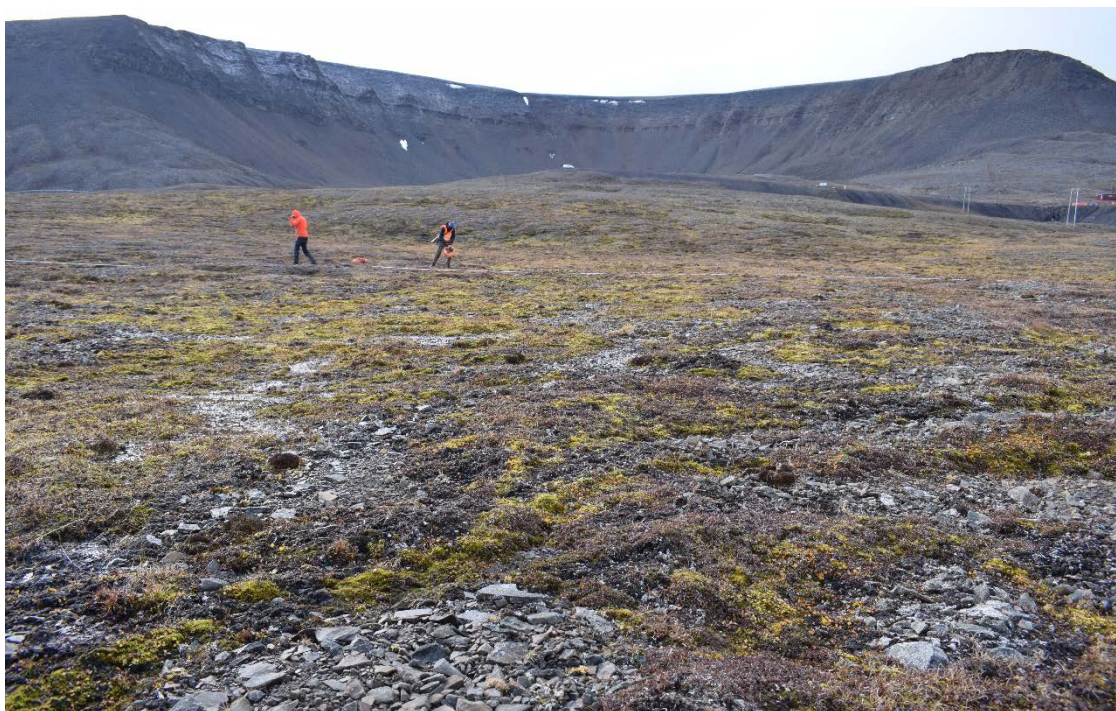
*Figur 8 Tydelige skålform ("bowl") i terrenget i bakkant av lokaliteten. Bildet viser også plasseringen av ERT profil G3-2 (Figur 32). Legg også merke til de vekslende massene som er eksponert.*

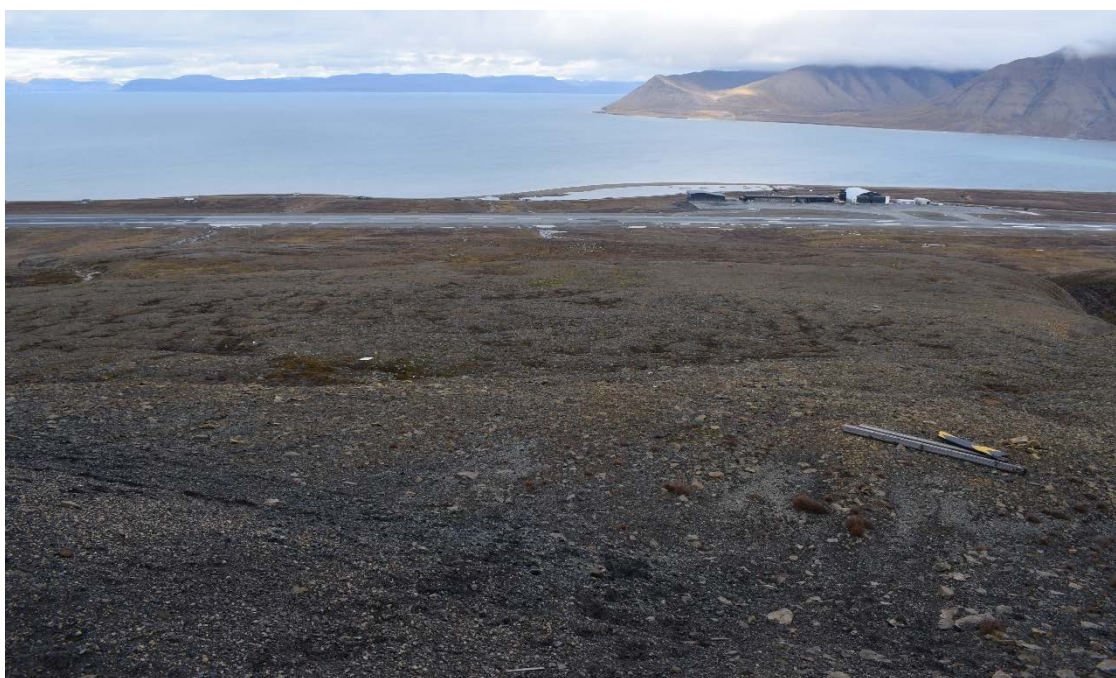
*Figur 9 Lokaliteten sett fra veien i overkant. Svalbard lufthavn og Hotellneset sees i bakgrunnen. Terrenget faller relativt slakt ned mot flyplassen og har en nærmest terrasselignende topografisk oppbygging.*

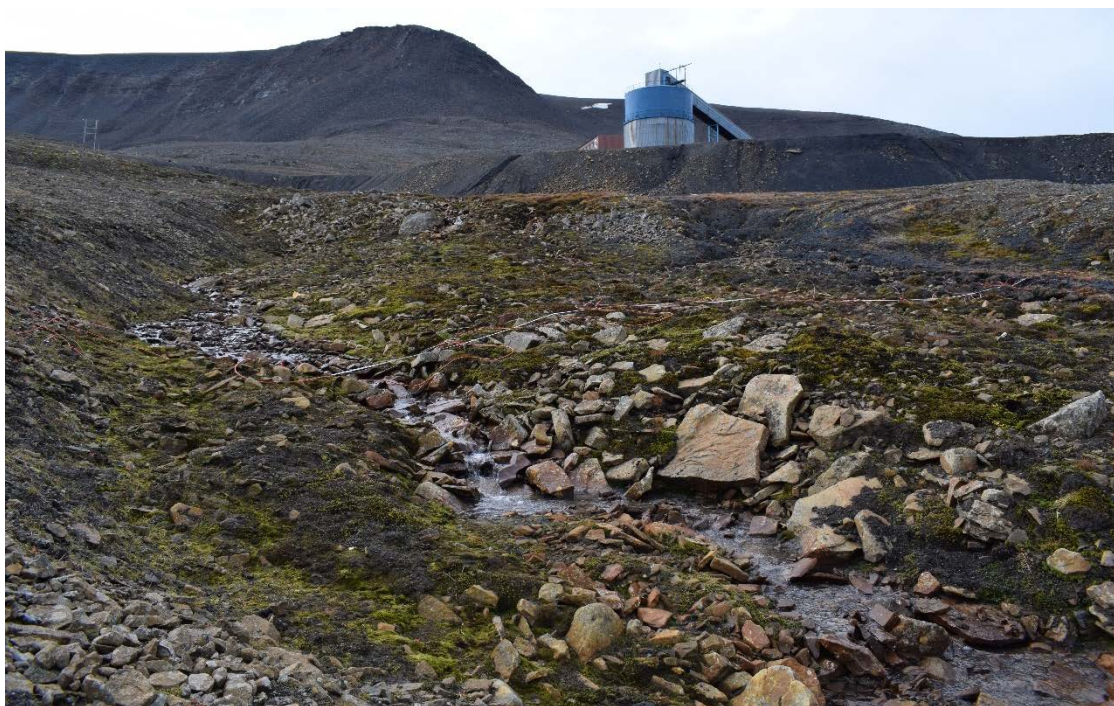
*Figur 10 Grovere masser fra det bekkeløpet som avgrenser lokaliteten mot vest (mot tipp-haugene fra Gruve 3).*

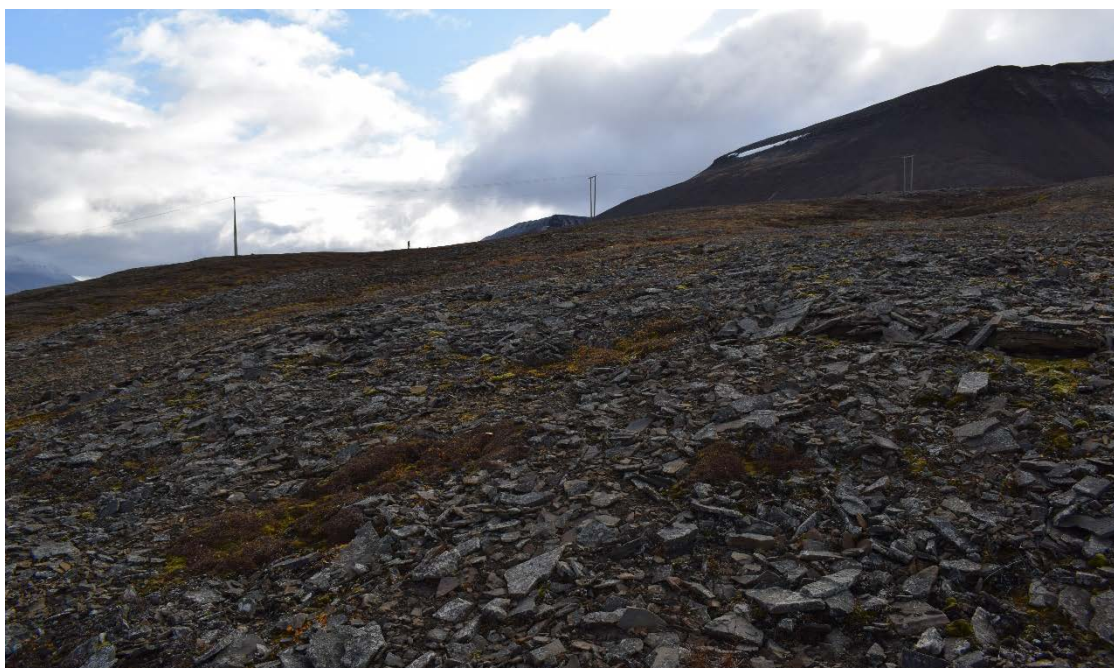
*Figur 11 Grove masser fra den østlige vestlige delen av lokaliteten. Legg merke til den sparsommelige vegetasjonen forbundet med disse massene.*

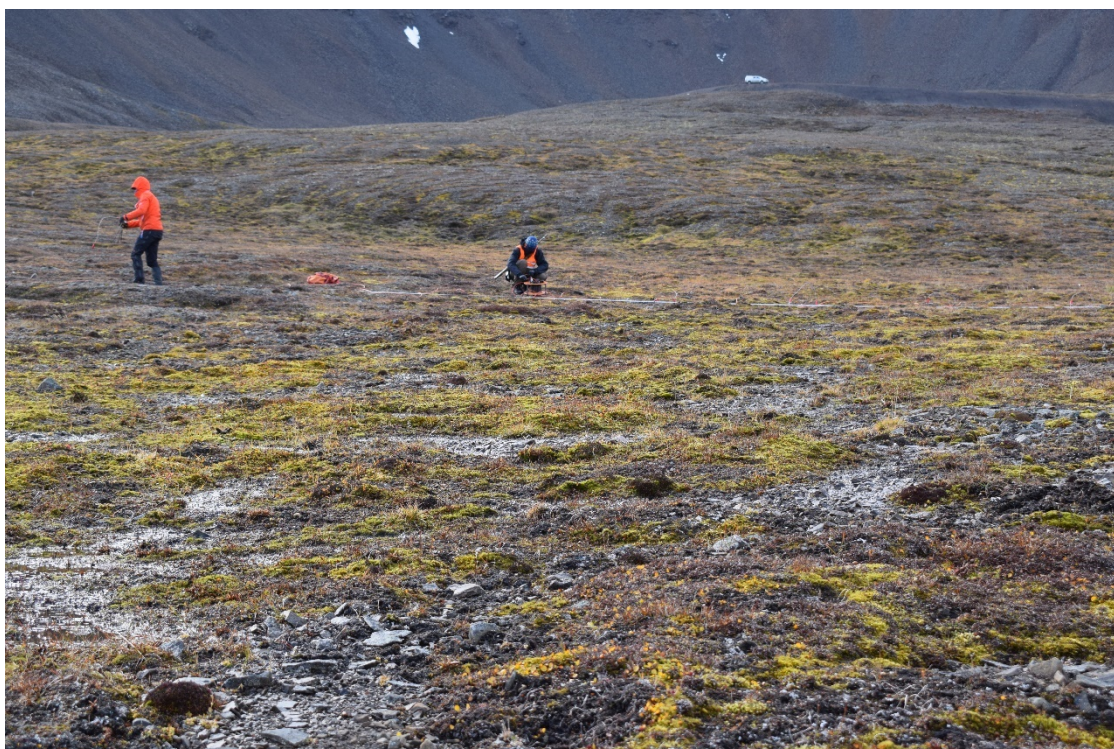
*Figur 12 Oversiktsbilde fra innsamling av ERT langs profil G3-3. Området i forgrunnen av bildet er dominert av relativt finkornede og fuktige masser med palsa-lignende strukturer.*

Under feltbefaringen av lokaliteten ble det observert "våte" områder og mindre bekker med rennende vann, også i området mellom de to ytre elveleiene. Dette fenomenet var mest fremtredende i områder med relativt fine sedimenter. Slike områder har synlig mer vegetasjon enn normalt, samt palsa-lignende strukturer på bakken. Fuktige områder har tilsynelatende en vanntilførsel gjennom grunnen i områder utenfor de godt synlige og etablerte elveleiene. Området der de våte områdene opptrer skiller seg videre ut fra høyereliggende områder på lokaliteten ved at fallet i terrenget er noe slakkere i de nedste delene (Figur 12).

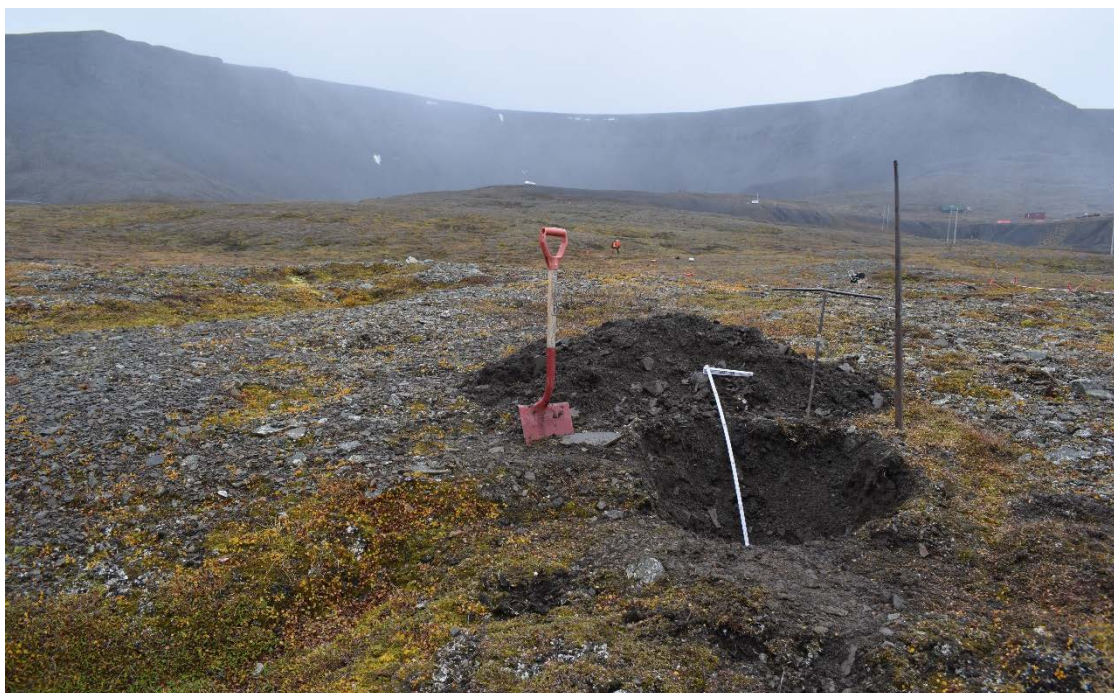
*Figur 13 Bilde fra område for gravesjakt og vurdering av massenes sammensetning i nederste del av lokaliteten. Leg merke til den varierende kornfordelingen blant massene i terrenget. Bilde er tatt 40 m over det nederste punktet i profil G3-4 (Figur 32).*

Det ble gravd en prøvesjakt i nedre del av lokaliteten for å visuelt vurdere oppbyggingen av løsmassene (Figur 13 og Figur 14). Det ble ikke samlet inn prøver til analyse.

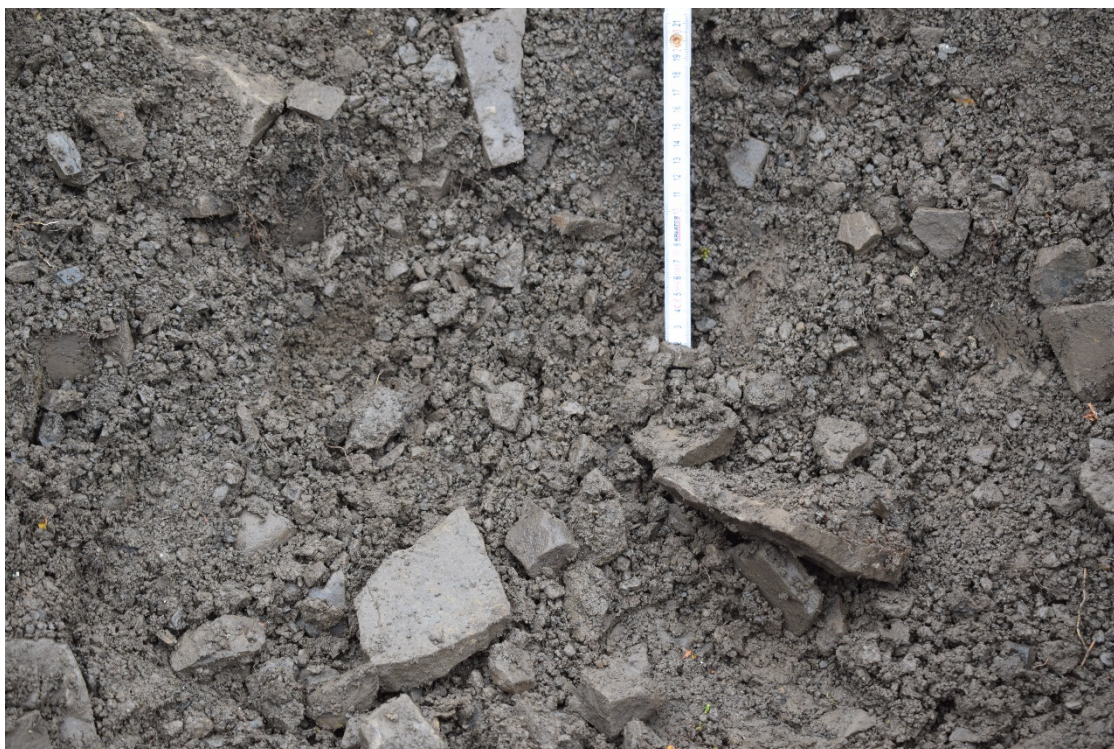
*Figur 14 Detaljbilde fra bunnen av gravesjakt som viser et relativt høyt innhold av grovere og angulære bergartsfragmenter. Over dette var det mer silt- og leirholdige masser. Planterøtter ble observert i de øverste ~50 cm.*

Som man kan se fra bildene har den øverste delen av profilet et signifikant finstoffinnhold. Prøvesjakten vil ikke være representativ for alle løsmassene i området, men anses som representativt for de mer finkornede massene i den nedre delen av lokaliteten, der også jordsmonnets fuktighet fremstår som relativt høyt. Slike finkornede masser opptrer også flere andre steder på lokaliteten, sannsynligvis også i dypet.

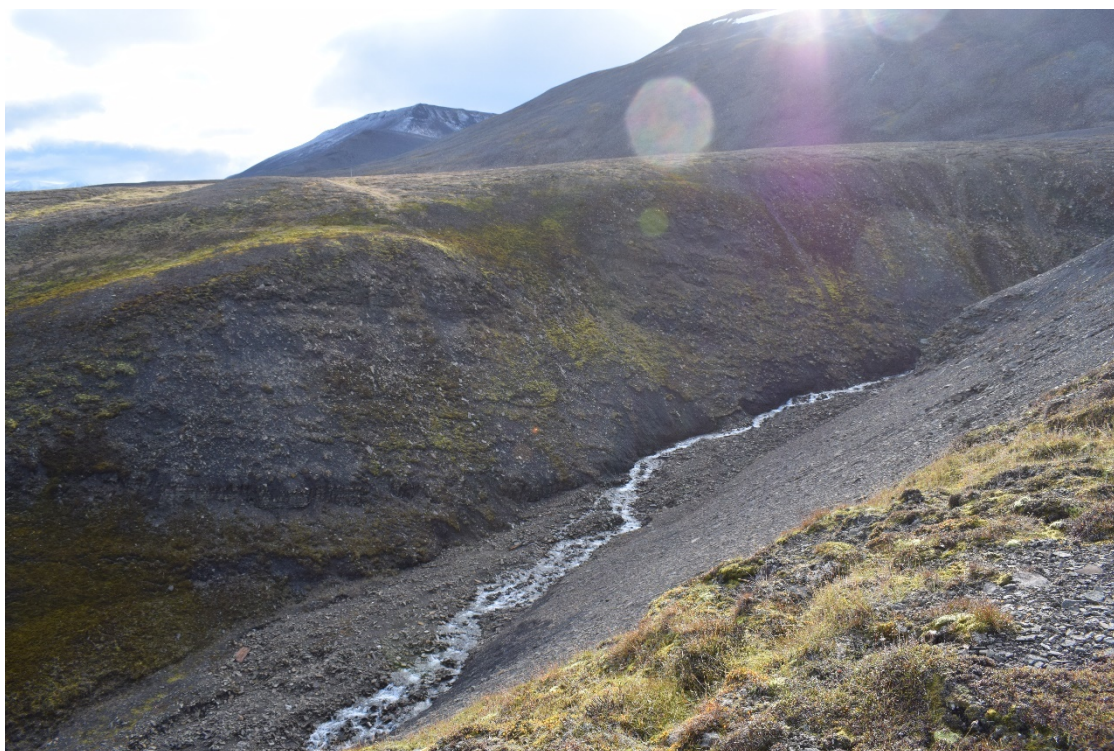
*Figur 15 Bilde som viser bekkeleie som definerer avgrensningen av lokaliteten mot Ø. Lagningen som sees i siden av bekkeleiet sammenfaller med lagningen til de sedimentære bergartene i dette området og indikerer at berg ligger relativt grunt.*

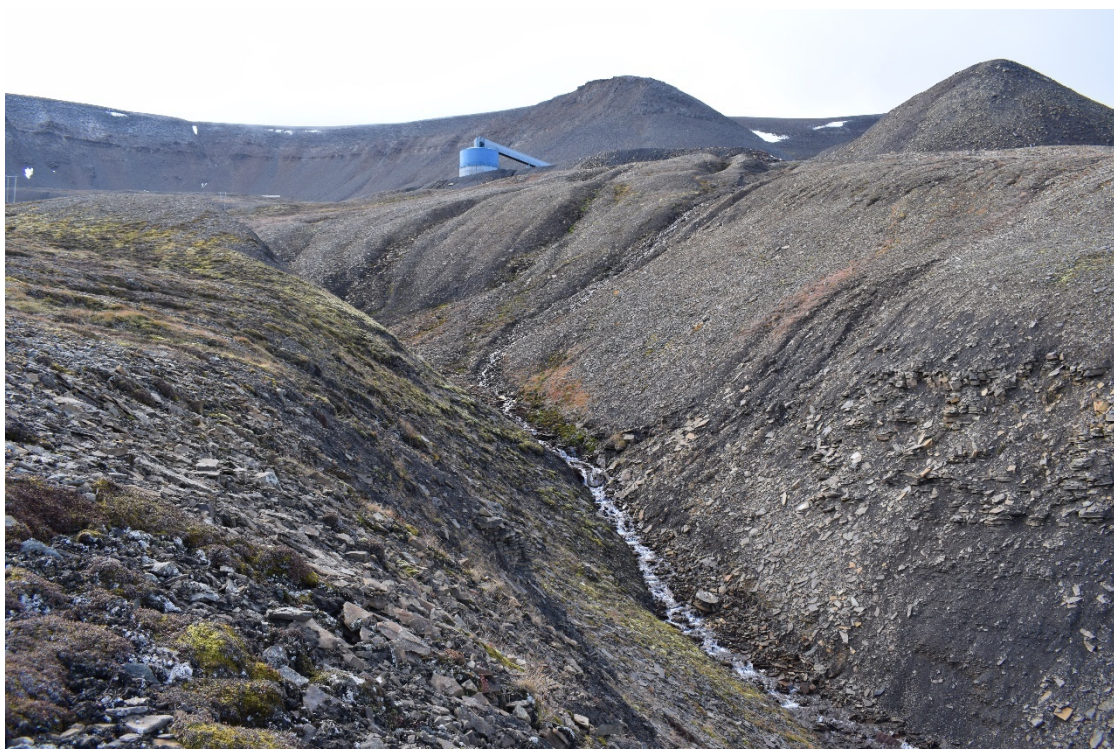
*Figur 16 Bekkeleie som avgrenser lokaliteten mot VNV. Man kan tydelig se oppsprukket berg komme mot overflaten til høyre i bildet.*

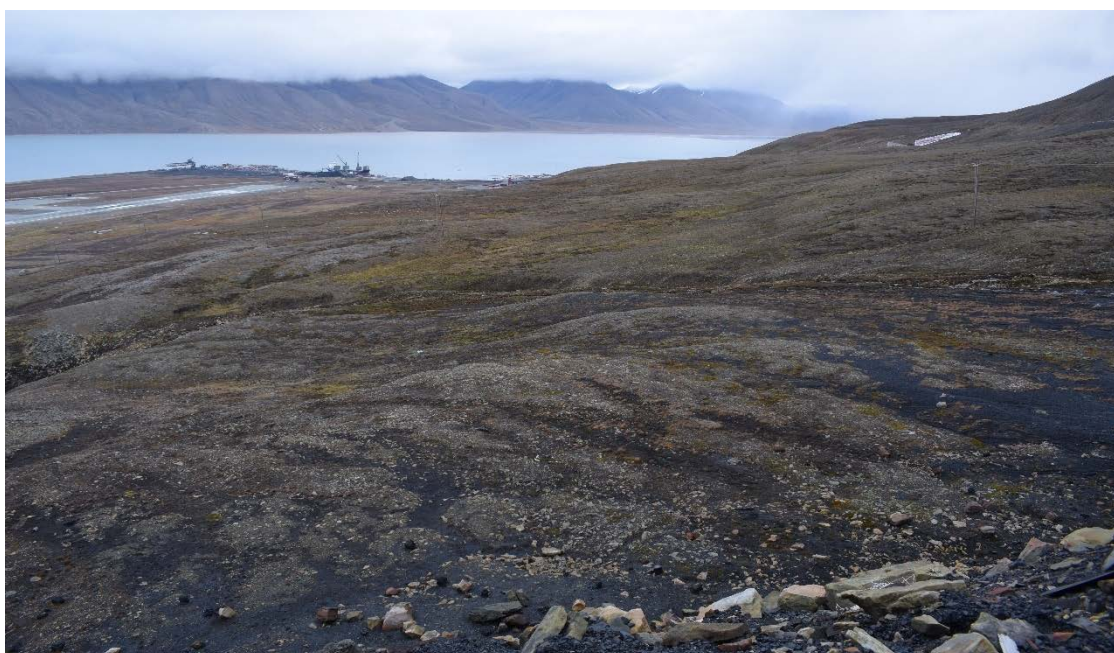
*Figur 17 Bildet som viser situasjonen i overkant av lokaliteten, sett fra skeidesteinstippene ved Gruve 3. De sorte massene i terrenget er kullholdige masser fra tippene.*

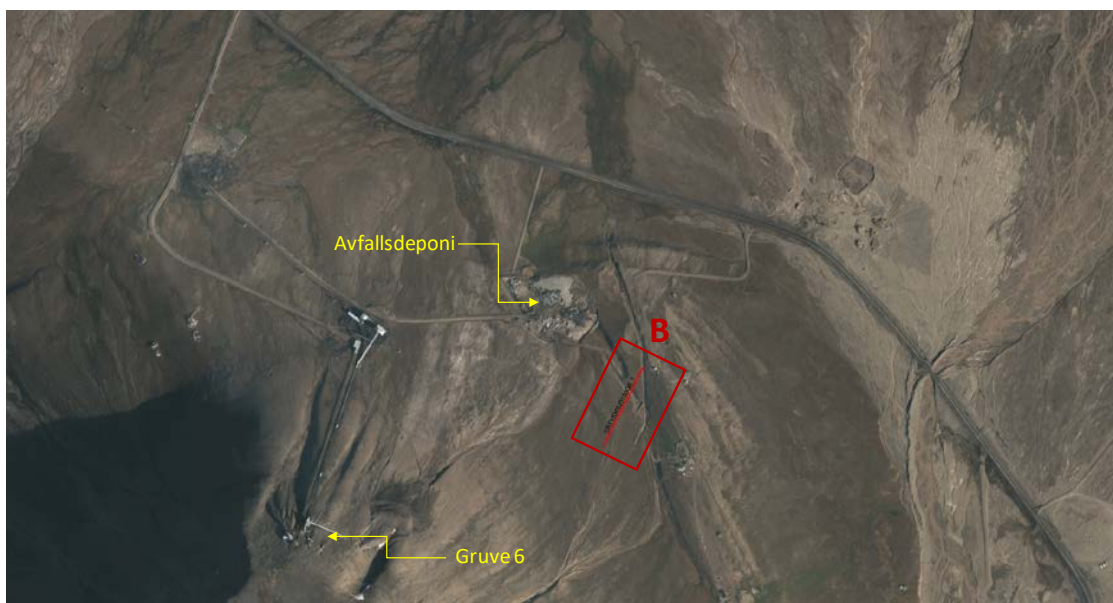
Figur 18 Oversiktsbilde (fra satellitt) som viser plasseringen av den innsamlede ERT linjen (rød linje i rød ramme). Også vist er plasseringen av deponiet og inngangen til Gruve 6.

Terrenget og grunnen på undersøkelsesområde B skiller seg fra det beskrevet for området A. Området nedenfor Gruve 6 er mer flatt-liggende og slakere enn det som var situasjonen ved Gruve 3. Samtidig har man en brattere skrent i bakkant ved område B. Langs selve profilinjen (Figur 18 og Figur 19) går terrenget over et lite søkk. Det er relativt mye vegetasjon i området og massene i grunnen fremstår som generelt finkornede, med spredte større steiner rundt omkring.

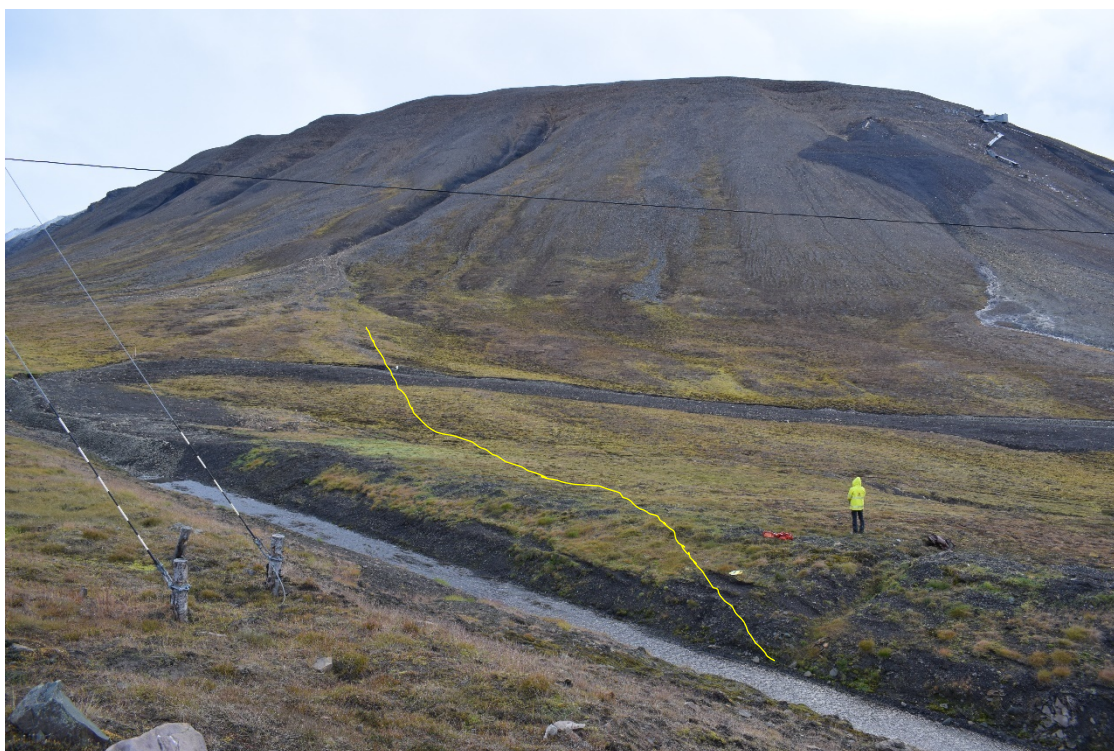
*Figur 19 Bilde som viser terrenget der ERT profilet ble samlet inn. Profillinjen strekker seg i en rett linje som angitt ved den gule linjen i bildet.*

Fra Figur 19 kan man se spor av de geologiske prosessene som sannsynligvis har transportert løsmasser inn i området. Synlige skredrenner i fjellet i bakkant har tilført til dels store mengder masser ned over lokaliteten. Videre sees mer grove masser lenger opp i skråningen, mens tilsynelatende finere masser dominerer i området for profilet G6. Skrenten opp mot Gruve 6 er relativt bratt og det rapporteres stadig om mindre skred i dette området. Enkelte skred har hatt utløp helt inn på deponiområdet.

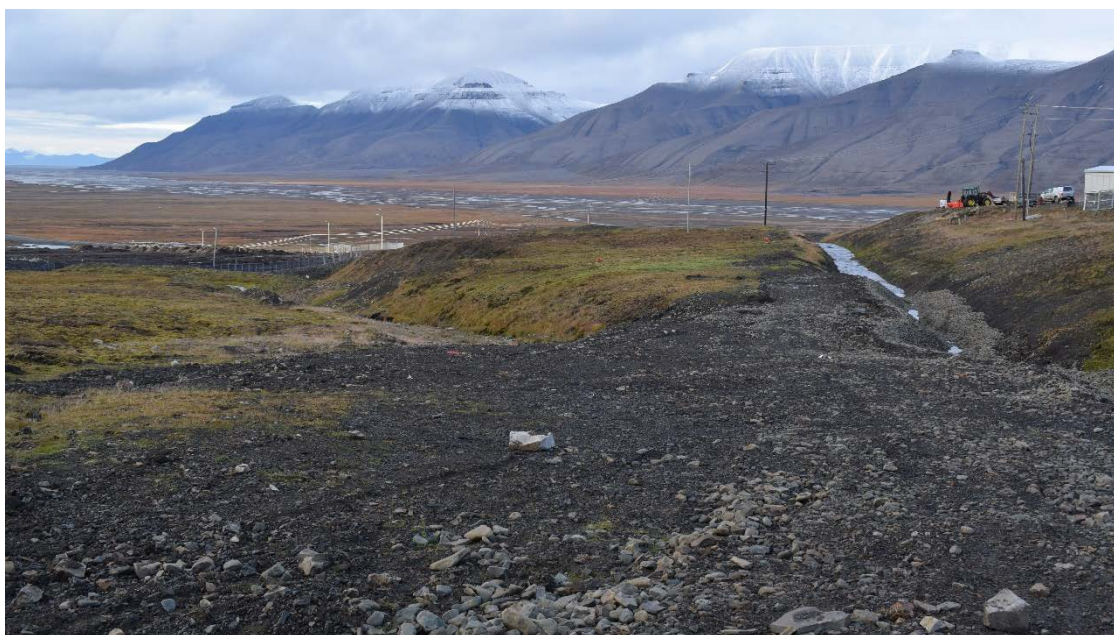
*Figur 22 Konstruert ringvoll og nytt bekkeløp for overvannskontroll rundt deponiet i Bolterdalen.*

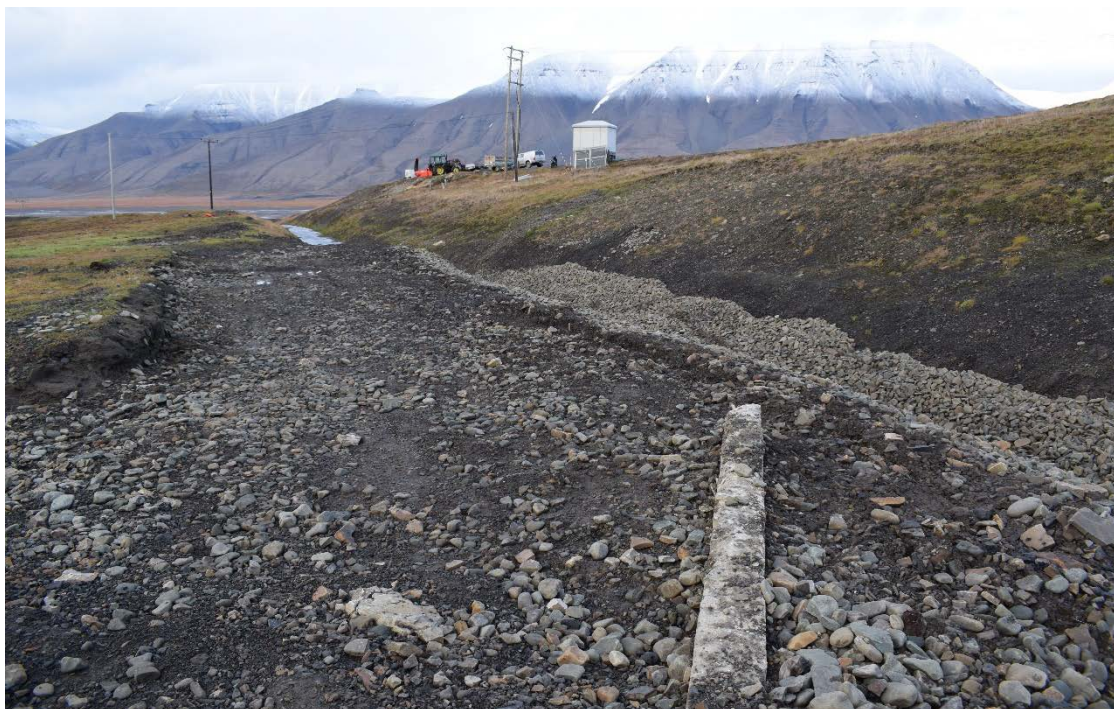
*Figur 23 Tidligere konstruert betongmur som hindring for vanndrenasje inn i deponi.*

Tilstedeværelsen av de to tiltakene (betongskjoldet og ringvollen) viser seg imidlertid ikke å resultere i en fullstendig kontroll på vanninnsiget mot deponiet. Fra Figur 25 kan man tydelig se at det renner vann i den forsøkt avskårede bekken som renner inn i og gjennom deponiet. Et slikt vanninnsig gir uønsket sigevannsproblematikk knyttet til deponiet og i løpet av høsten og vinteren 2018/2019 vil det bli vurdert om grunnfrysing skal utføres i et forsøk på å hindre vannstrømmen gjennom deponiet. Vannet som kommer inn i overkant av deponiet renner dels som overvann og dels i selve grunnen.

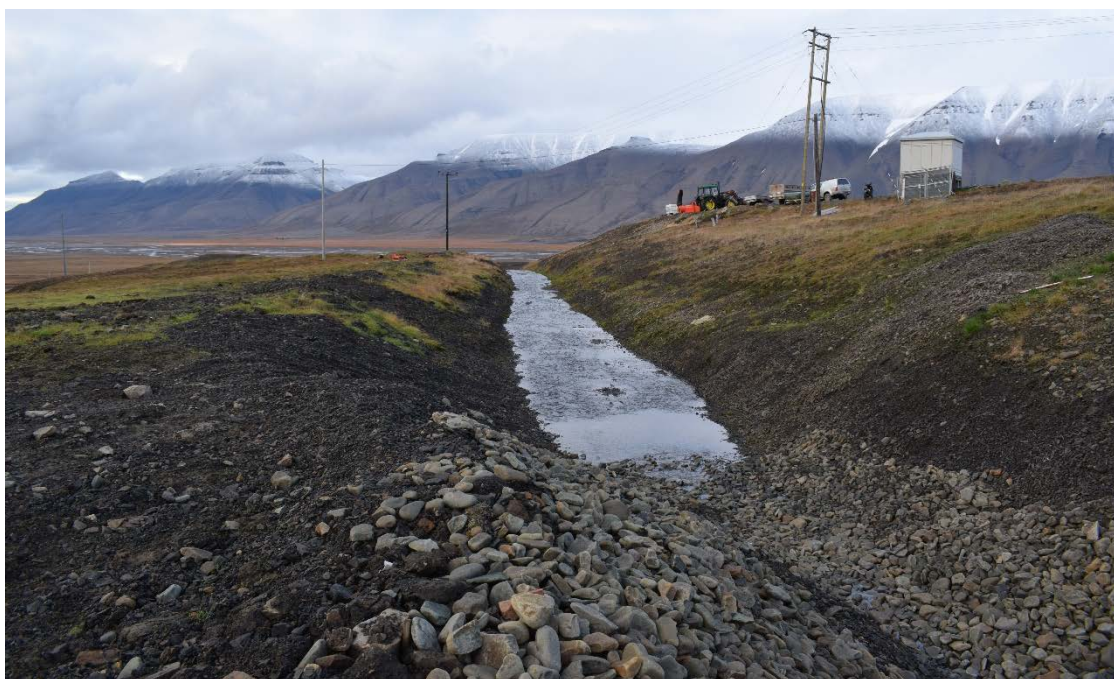
*Figur 24 Vannføring i nyetablert bekk som er etablert for å styre vannet rundt deponiområdet i Bolterdalen. Bekken har god funksjonalitet.*

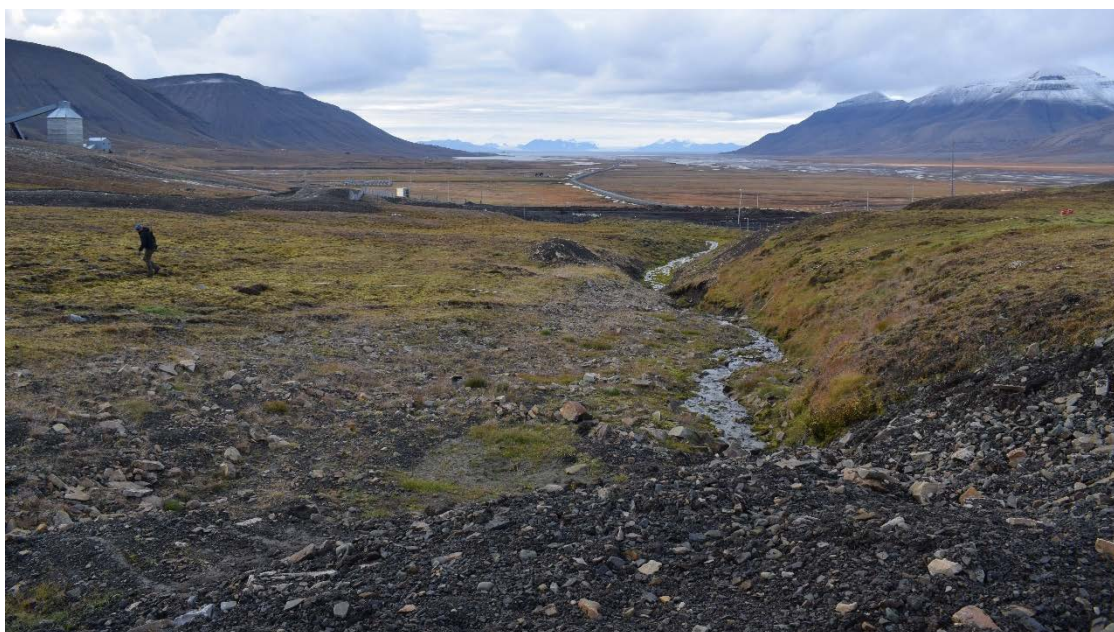
*Figur 25 Synlig vannføring i bekken som er forsøkt avskåret og som drenerer gjennom deponiet i Bolterdalen. Vannet kommer opp i underkant av ringvollen.*

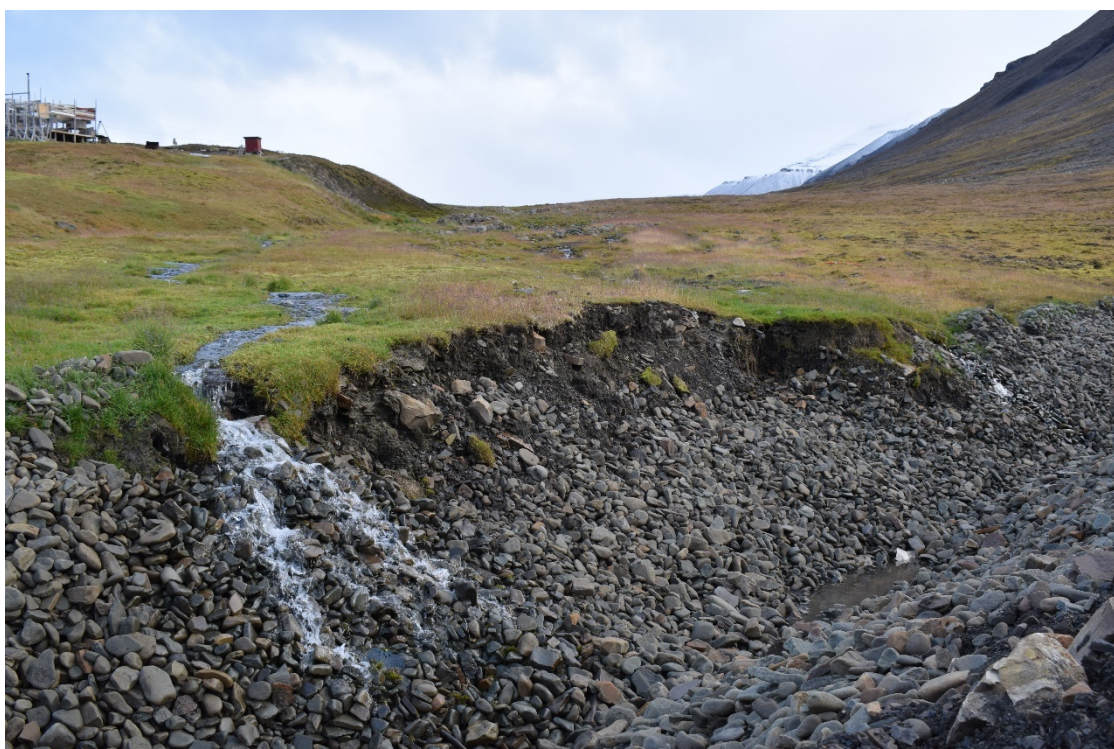
*Figur 26 Tilsig av vann over og i det aktive laget rett øst for deponiet. Dette er kildeområdet for vann som renner gjennom deponiet.*

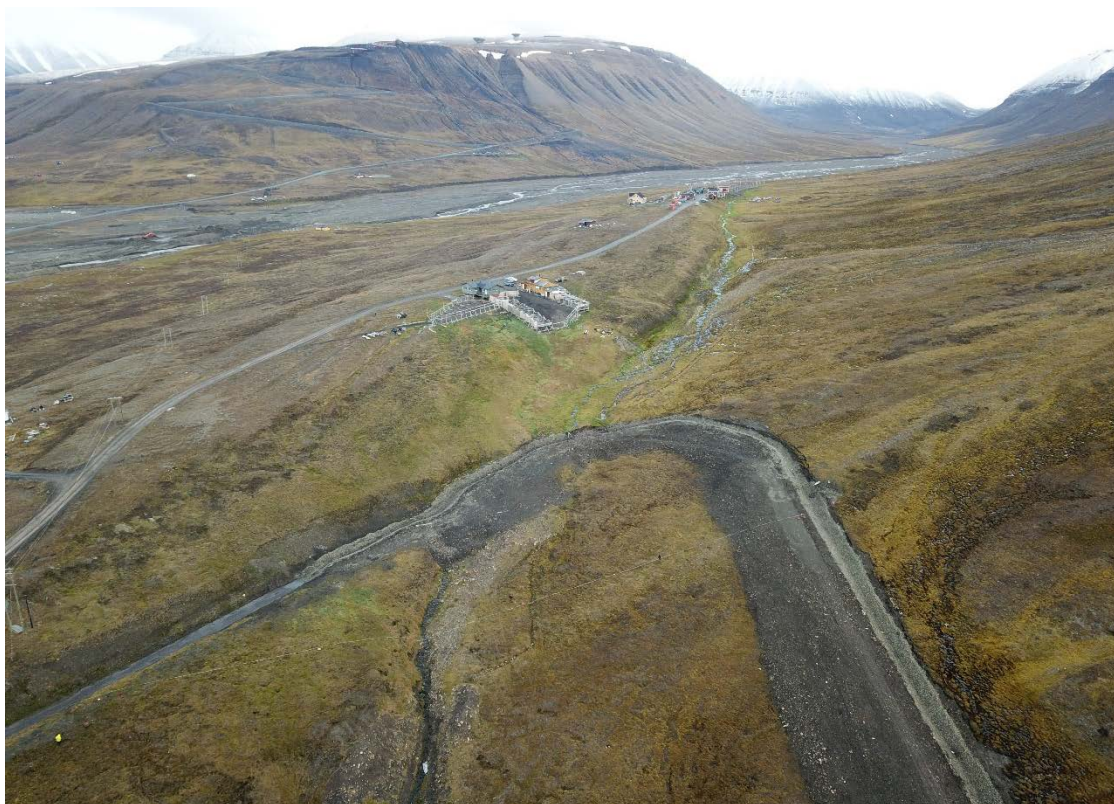
*Figur 27 Dronebilde som viser dreneringssystemene øst for deponiet i Bolterdalen. Vann føres ned til bekken fra høyereliggende områder i sør (høyre i bildet). Bygningene i bildet ligger på en bergrygg. I bakkant skimtes veien opp til Gruve 7 og satellittstasjonen.*

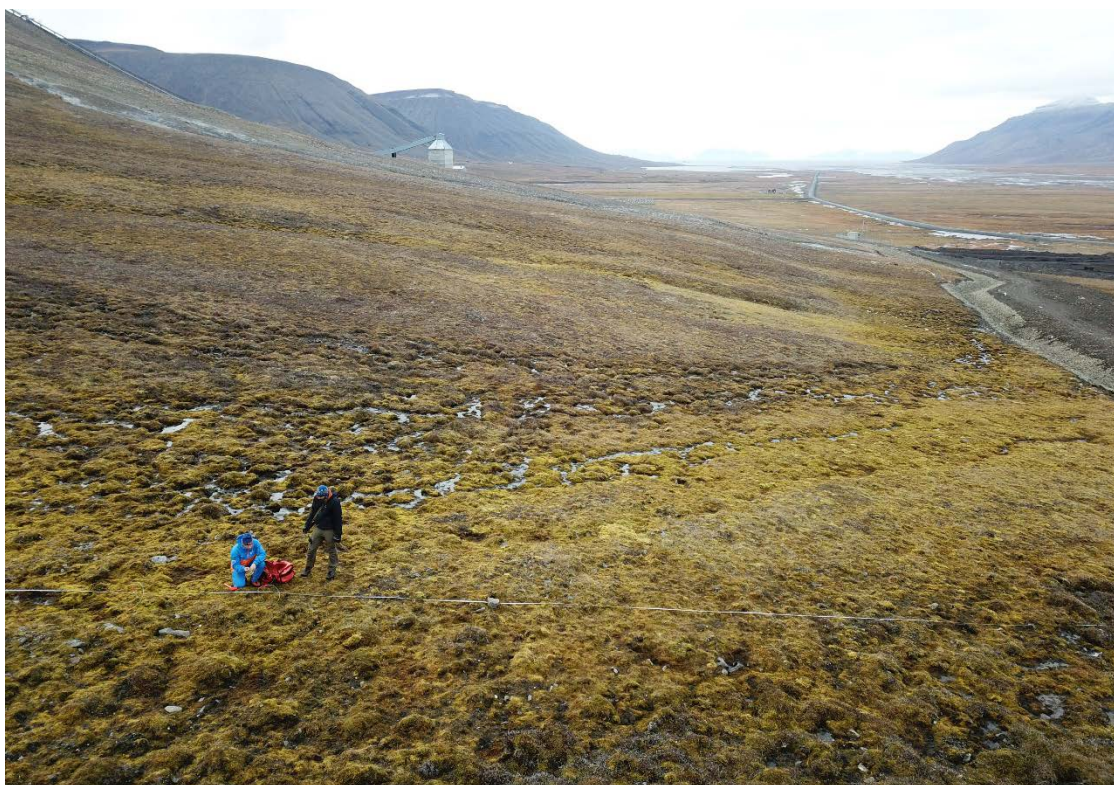
*Figur 28 Godt utviklede palsa-strukturer i de fuktige områdene SØ for deponiet i Bolterdalen. Bilder viser den sørlige avslutningen av ERT profil G6.*

Figur 28 viser situasjonen som er omtalt over fra motsatt vinkel med sikt mot vest. Bildet viser at overvannsføringen ikke er begrenset til en enkelt bekk men består av et større nettverk av mindre bekker. Disse bekkenes dreneringsmønster styres av fallet i terrenget. Som man kan se ledes vannet ned mot ringvollen. Fra observasjoner gjort på lokaliteten er det imidlertid sannsynlig at noe av vannet drenerer under ringvollen og at ikke alt vann blir avskåret fra deponilokaliteten. Fra Figur 28 kan man også se hvordan ulike skredhendelser har ført til kontraster i kornstørrelse (blokkstørrelse) i løsmassene som utgjør nedre del av skrenten under Gruve 6. de mer grå partiene i bildet består av grovere masser. Dette er sannsynligvis flomskredavsetninger.

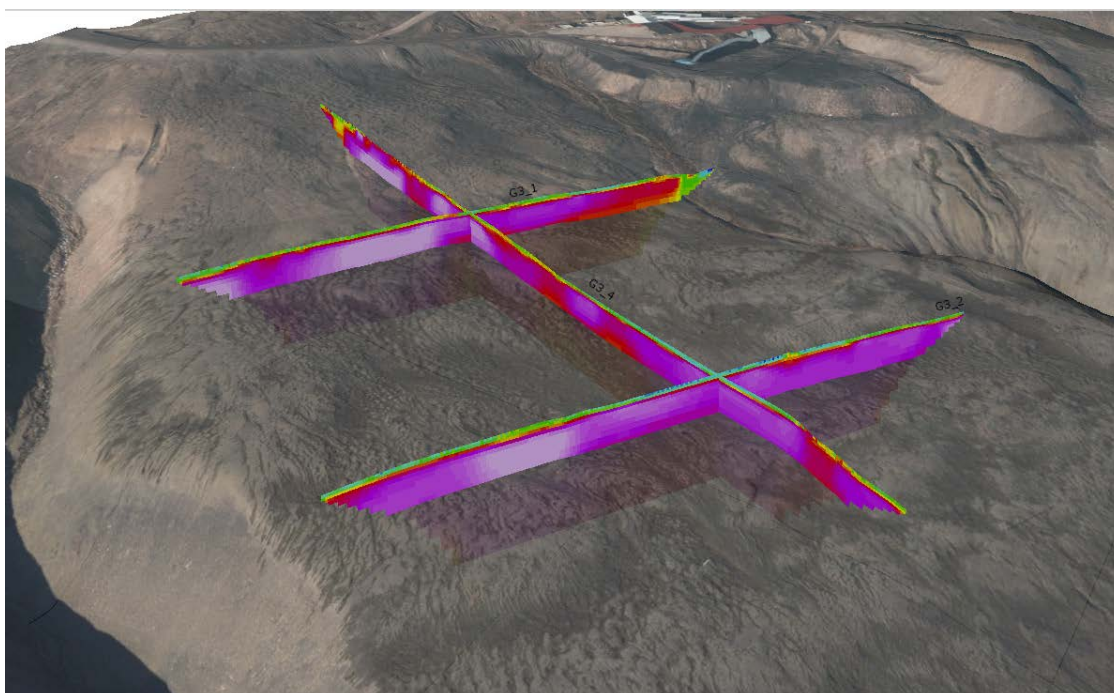
Figur 32 Sammensatt 3D snitt som viser alle de tre ERT linjene fra lokaliteten over flyplassen. ERT profilene er vist i sin korrekte posisjon men er løftet 15 m over terrengmodellen.

En visualisering av de innsamlede ERT dataene i 3D er vist i Figur 32. Her er resistivitetsprofilene vist i korrekt plassering og integrert med terrengoverflaten. For å lettere se sammenhengen mellom terreng og undergrunn er resistivitetsprofilene løftet 15 over terrenget. Som man kan se i Figur 32 eksisterer det en sammenheng mellom synlige bekkefar samt våtere deler av terrenget, og områder hvor det aktive lagets mektighet er relativt tykt. Det kan også, tilsynelatende, se ut som om permafrostens egenskaper er berørt i de samme områdene.

Som nevnt over er lavere resistivitet ikke nødvendigvis et uttrykk for manglende permafrost, men kan også skyldes ulik isinnhold og/eller ulik sammensetning av masser i grunnen. Samlet illustrerer Figur 32 at det er variasjoner i tykkelsen på det aktive laget i ulike deler av lokaliteten. Videre er det interne variasjoner i egenskapene til permafrosten i løsmassene (eller det oppsprukke berget) under det aktive laget. Basert på feltobservasjoner fra lokaliteten er det mest sannsynlig koblingen mellom massenes kornfordeling og assosiert is-innhold som gir opphav til målt variasjon i ledningsevne for den antatt løsmassedominerte permafrostsonen. I områder der terrenget tydelig viser spor av rennende vann, kan man likevel ikke utelukke at noen av de lav-resistive områdene under det aktive laget representerer talik-lignende fenomener. Overordnet viser ERT data likevel en utbredt tilstedeværelse av permafrost i grunnen på lokaliteten.
