Skredfarekartlegging i utvalgte områder på Svalbard

91
2016

Kartlegging av skredfare på Svalbard

DOKUMENTKODE: 713416-RIGberg-RAP-001

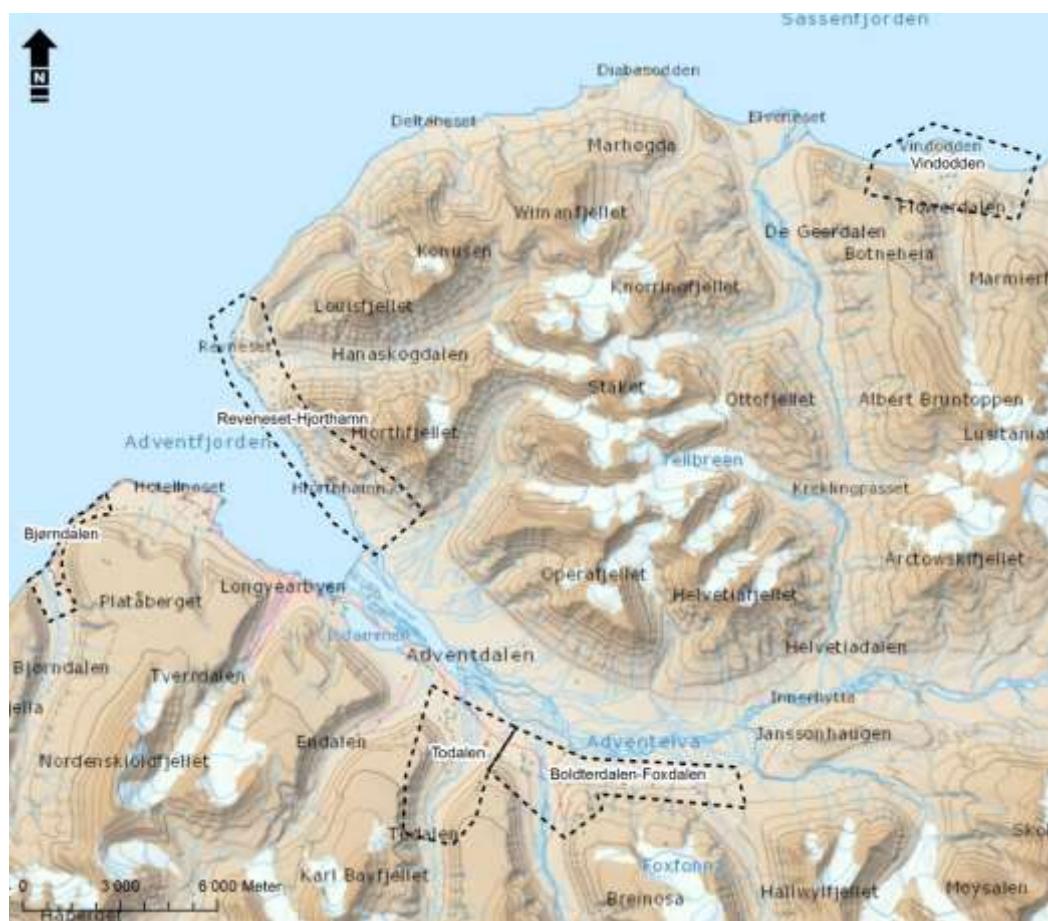
Figur 2. Kartleggingsområder for Longyearbyen lokalstyre og SNSK avmerket med stiplet linje

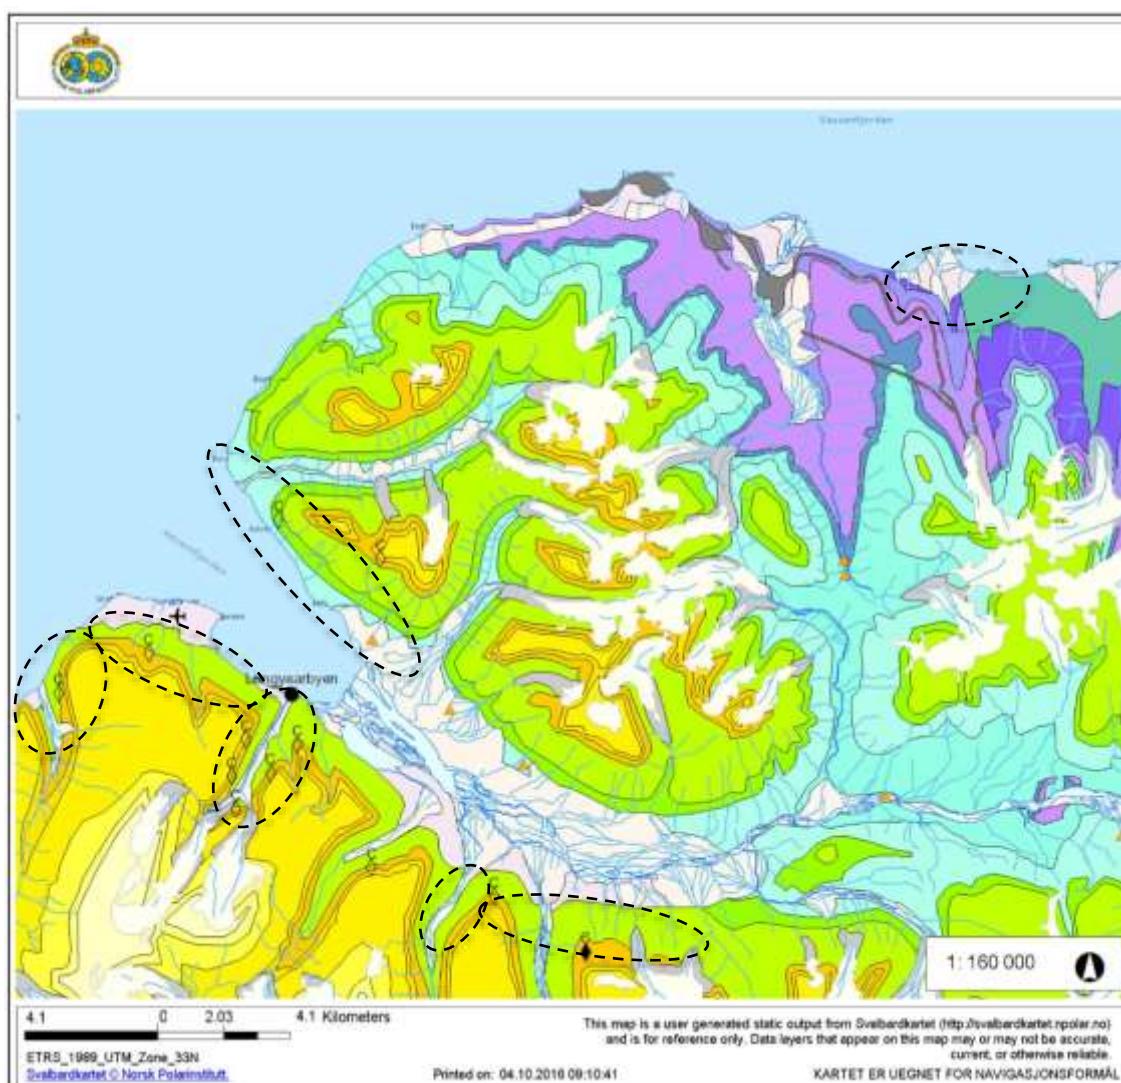
Figur 3. Berggrunnskart. Kartet viser tilnærmet horisontal lagdeling med sedimentære avsetninger fra Juraoget Kritt som ligger under Tertiære lag. De aktuelle kartleggingsområdene er omrentlig avmerket. Modifisert fra <http://svalbardkartet.npolar.no> sep. 2016.

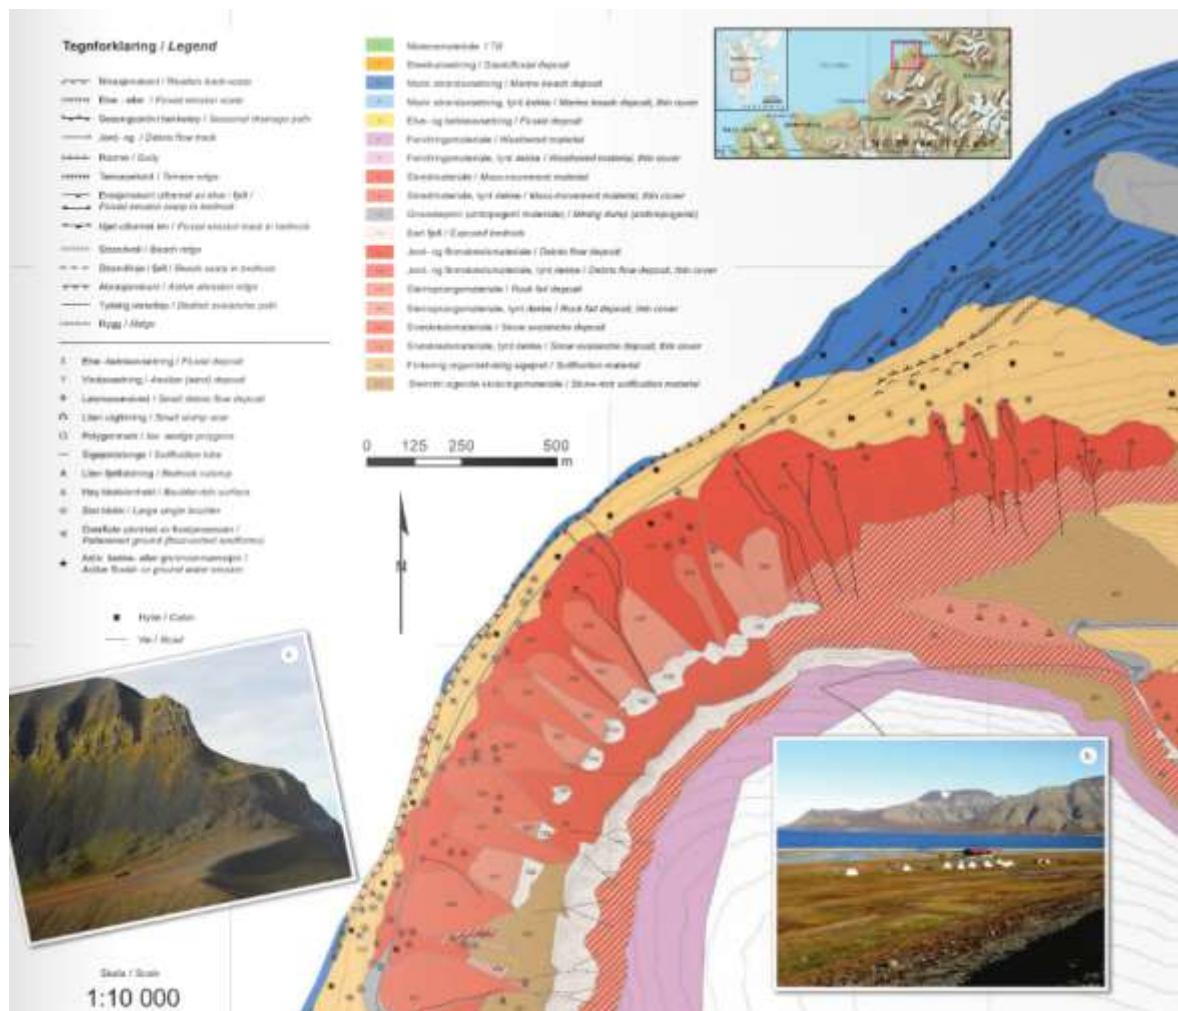
Figur 4. Kartutsnitt fra geologisk kart over Bjørndalen-Vestpynten, (ref. Rubensdotter mfl., 2015)

NGU har utarbeidet geologiske kart som viser landskapsformer og løsmasser i enkelte områder på Svalbard. Fram til nå er det produsert kart for Bjørndalen-Vestpynten i skala 1:10 000 og for Todalen og Øvre Gangdalen og Bødalen i skala 1:25 000. Foreløpig kart (GeoTiff format) over Longyearbyen, Foxdalen og Vindodden har også vært tilgjengelig. Kartene er detaljerte og viser bl.a. avsetningstyper og løsmasser, se figur 4.

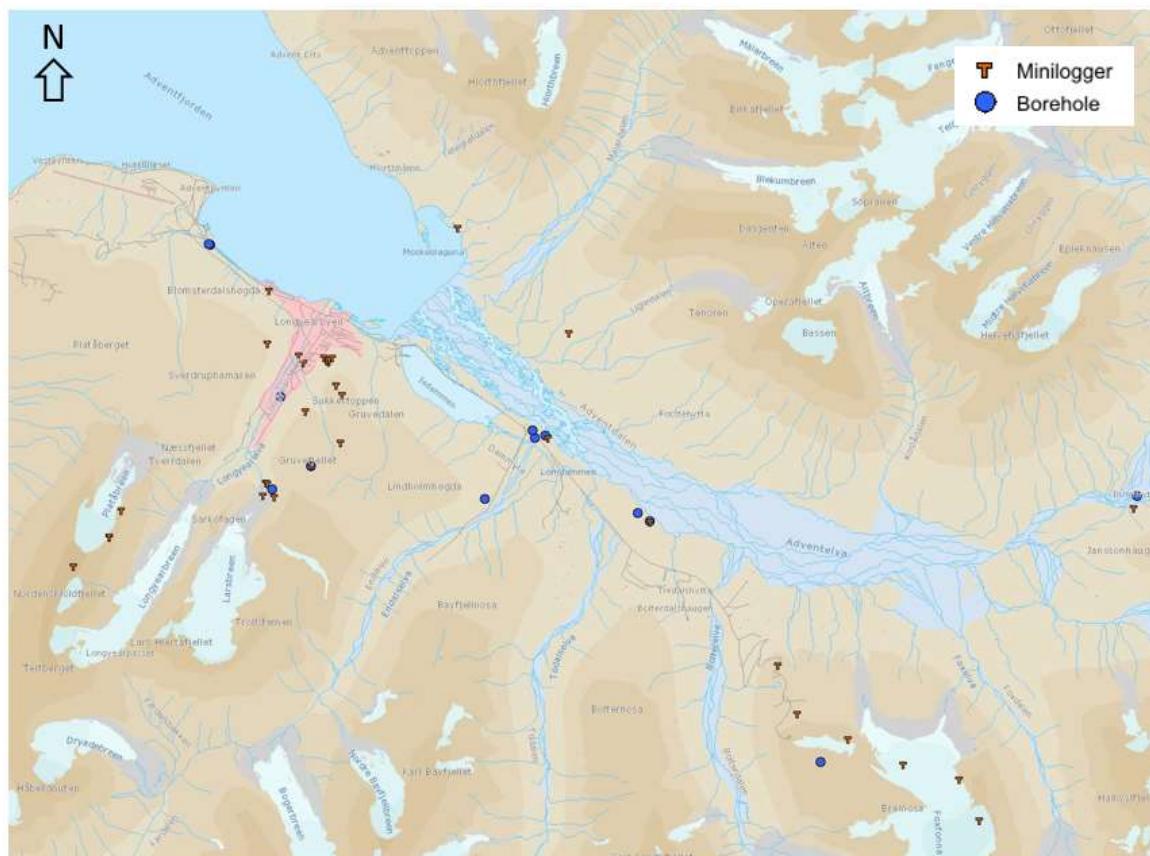
Figur 9. Oversikt over punkter for måling av temperatur i bakken, utført i nærheten av kartleggingsområdene. På figuren ses Longyearbyen og Adventdalen. Modifisert ngu.no, 2016.

Permafrostens temperatur måles i borehull i flere forskjellige landskapsformer i området rundt Longyearbyen. Data fra disse målingene er tilgjengelig i NORPERM, den norske permafrost database, http://geo.ngu.no/kart/permafrost_svalbard, som er plassert hos Norges Geologisk Undersøkelse NGU, se figur 9.

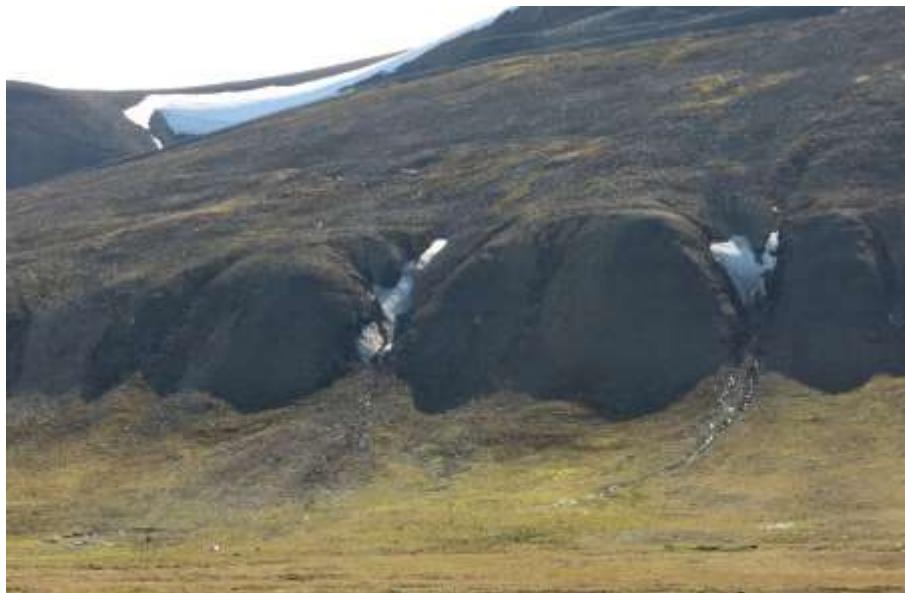
Bilde 1. Til venstre i bildet restene av hytte som ble tatt av et sørpeskred i 2013. Sett mot sør.

Det er vanskelig å si med sikkerhet hva som er den mest dominerende og mest frekvente skredtypen på Svalbard. Sørpeskred er vanlig skredtype i Arktis, og også på Svalbard. Da disse skredene ofte eroderer ned i undergrunnen så frakter de ofte med seg løsmateriale som jord og stein. Dette fører til at disse skredene i utløpsområdet kan ha en avsetning som kan forveksles med flomskred. Det er ikke denne skredtypen, som fører til flest ulykker, men de kan ha omfattende skadeomfang der de treffer infrastruktur som bebyggelse på grunn av sin store densitet og lange utløp. Bilde 2 viser rester av en hytte tatt i sørpeskred i 2013.

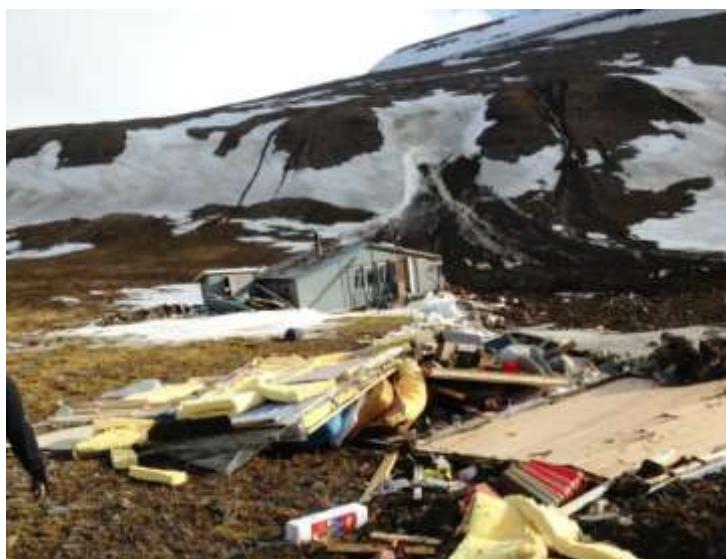
Bilde 2. Restene av hytte som ble tatt av et sørpeskred i 2013, ref. bilde 1. Sett mot sør.

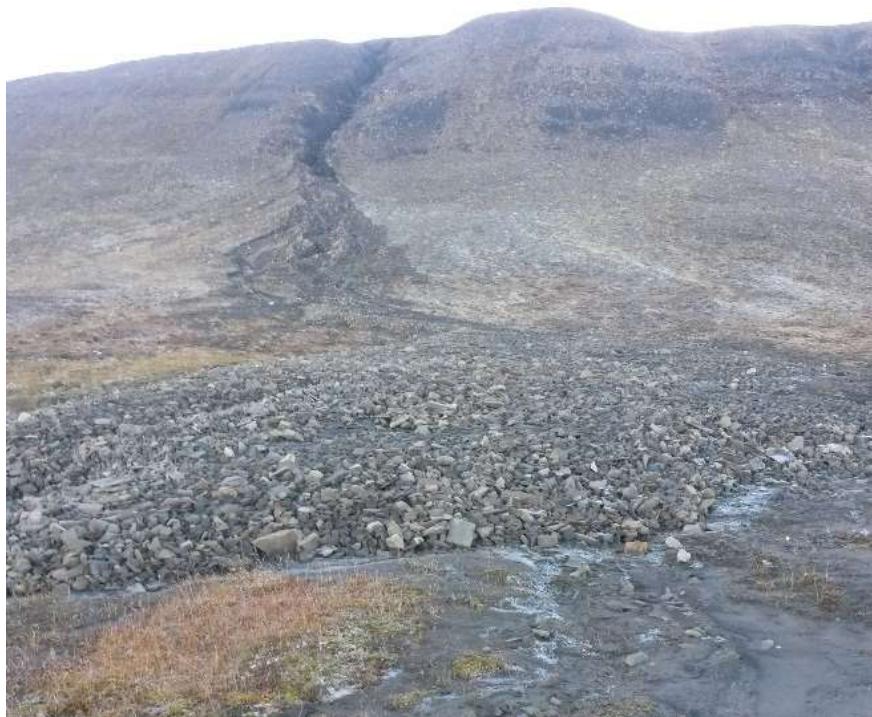
Bilde 3. Jord- flomskred sørvest for flyplassen, sommer 2016

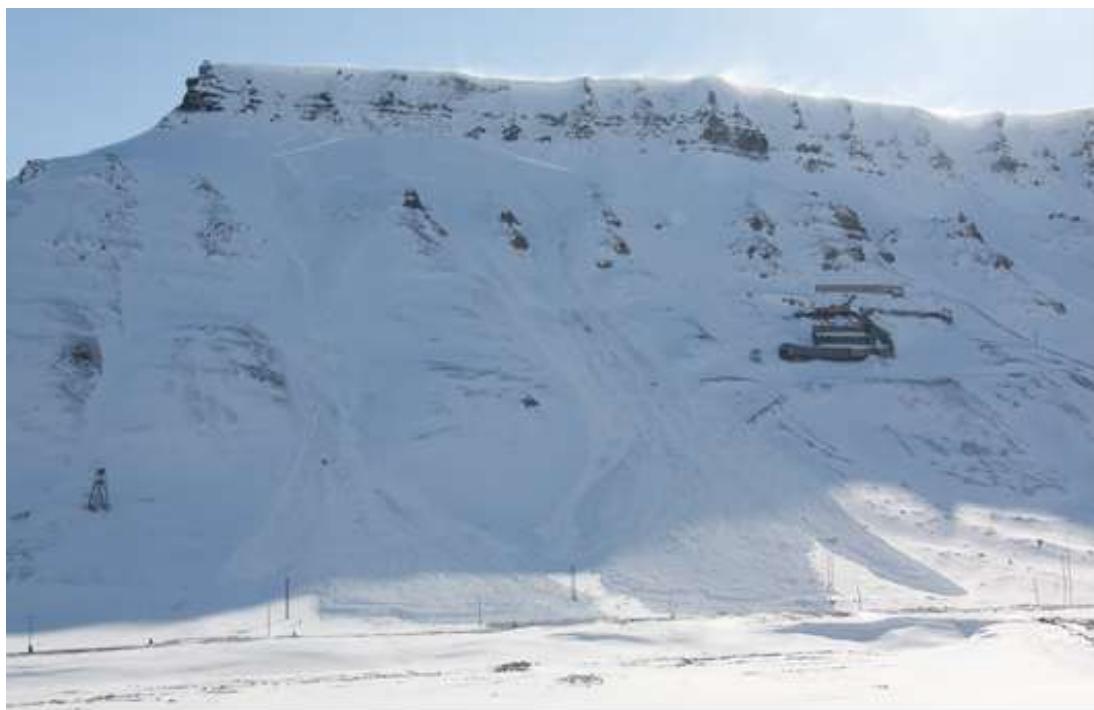
Bilde 4. Snøskred fra Gruvefjellet på nordsiden av Gruve 2b. Sett mot sørøst. Foto Eckerstorfer M., 2012

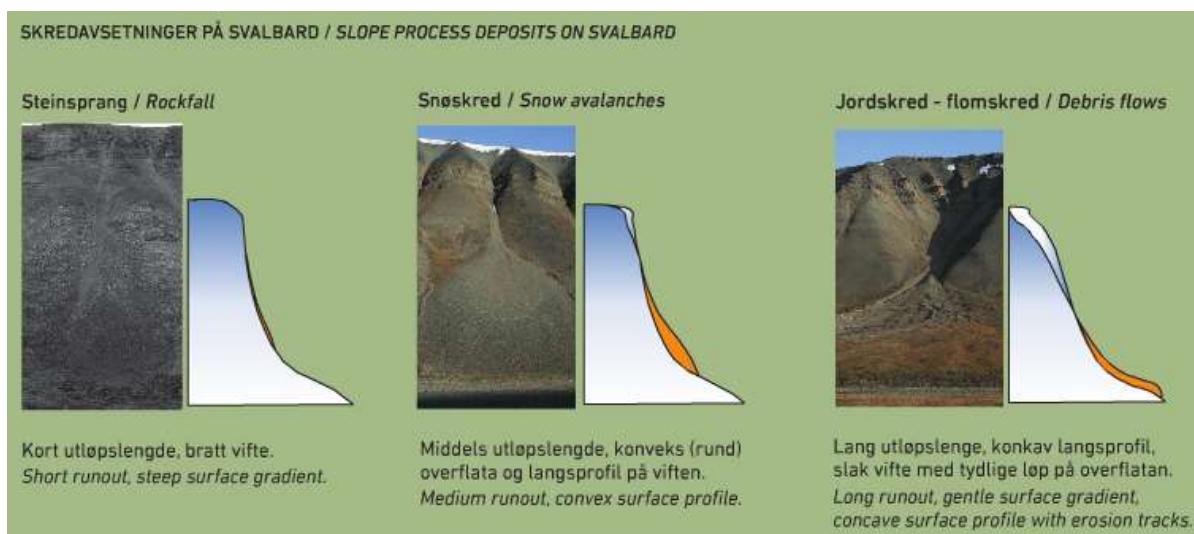
Figur 11. Skredavsetninger på Svalbard. Ref. Landskapsformer og Løsmasser, Rubensdotter m.fl., 2015.

I de aktuelle kartleggingsområdene er det i all hovedsak fire typer skredavsetninger som er tydelige, dette er steinsprang, snøskred og jordskred/flomskred og sørpeskred. Se figur 11.

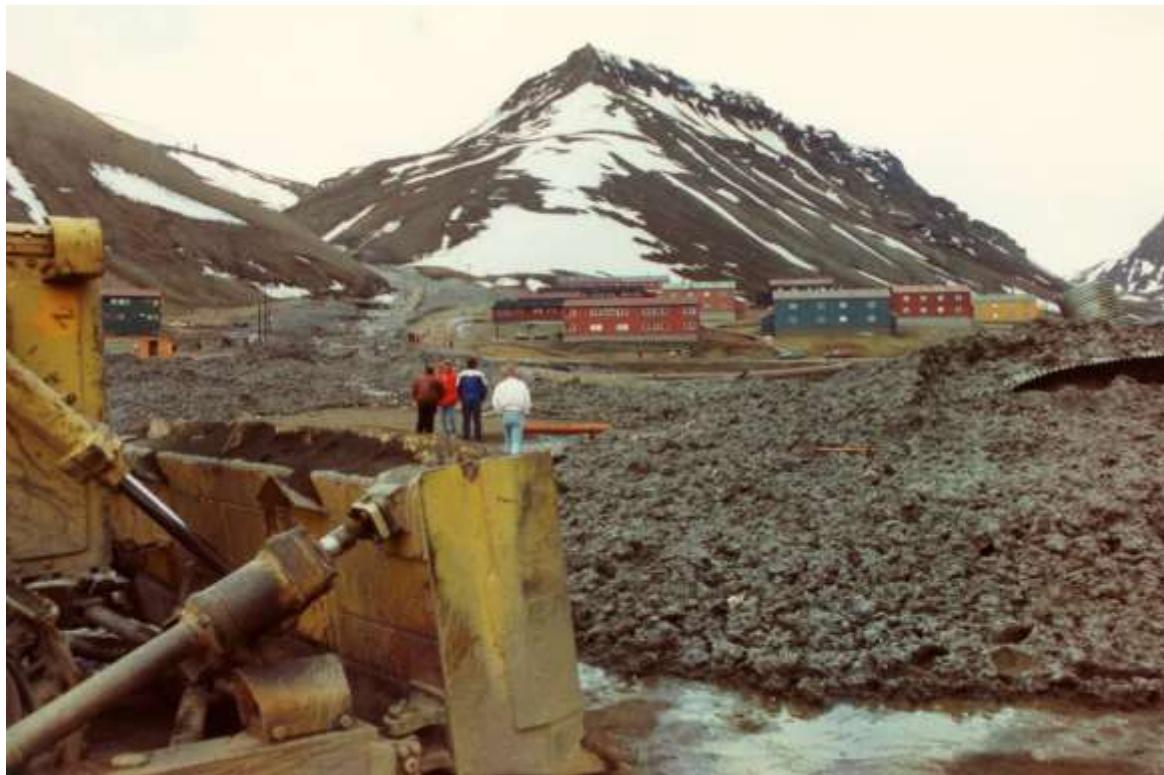
Bilde 5. Sørpeskred på Haugen 1989. Fra SNSK arkiv.

Det er registrert flere hendelser av snø-, sørpe- jord- og flomskred som har ført til skader på bolighus og infrastruktur og tap av menneskeliv i kartleggingsområdene, f.eks. sørpeskredet på Haugen i 1989, bilde 5 og skredet i 1953 i samme område.

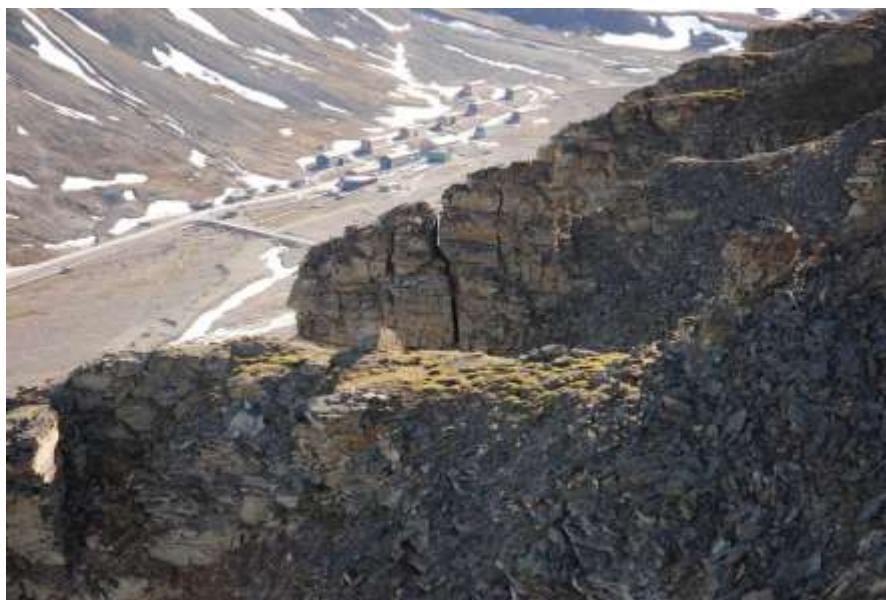
Bilde 6. Potensielt løsneområde for steinskred i Platåfjellet over vejen mellom kirken og huset. Foto Jan Otto Larsen.

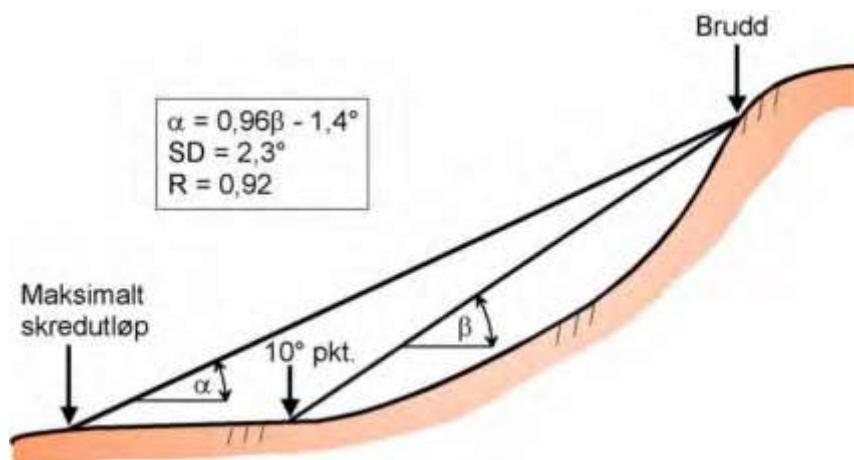
Figur 12. Viser parametere i α/β -modellen (SD-standardavvik, R-korrelasjonskoeffisient). Ref. NVEs Kartlegging og vurdering av skredfare i arealplaner, 2011 og Lied og Bakkehøi, 1980.

På enkelte av skråningene der det er utført simuleringer av snøskred, er det i tillegg utført beregninger i henhold til α/β -modellen, som er en statistisk/topografisk modell som tar utgangspunkt i fjellskråningens lengdeprofil. Ref. Lied og Bakkehøi, 1980. Se figur 12.

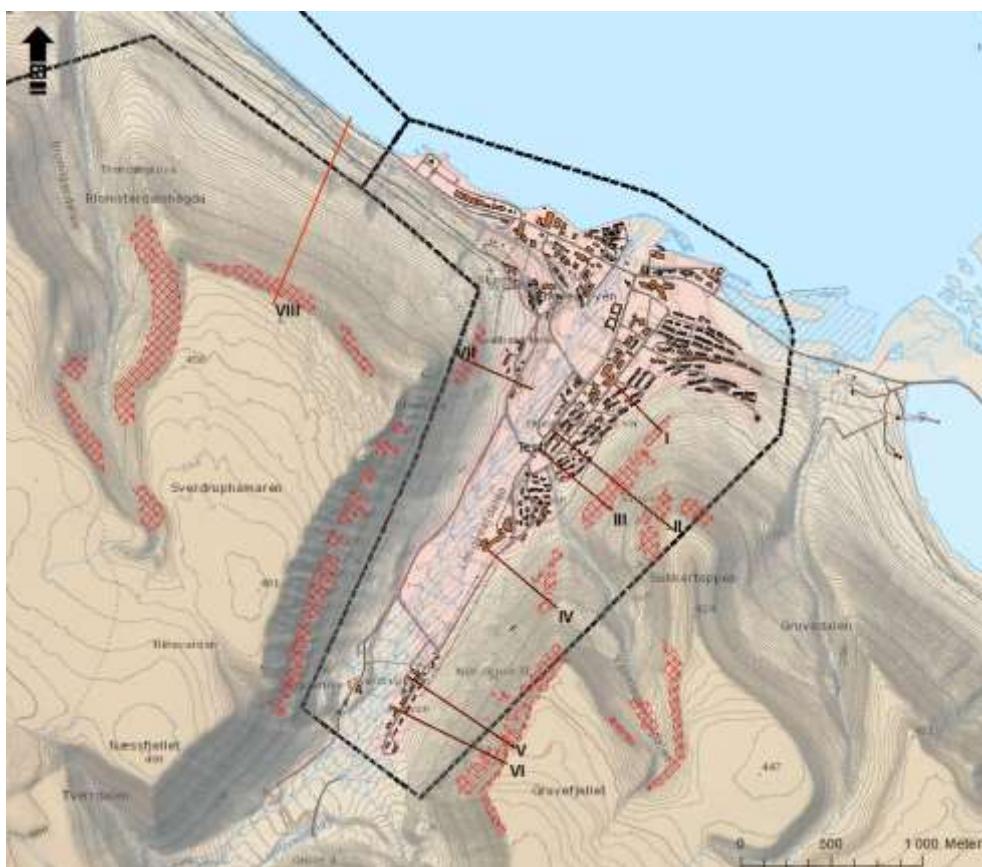
Figur 13. Oversiktskart over skråningsprofiler der det er utført α/β -beregninger.

Det er utført beregninger etter α/β -modellen på 7 profiler i Longyearbyområdet. Profilene ble valgt ut fra faktiske hendelser og for å gi et kompletterende grunnlag for vurderingsarbeidet i de områdene der eventuelle skred antas å få størst konsekvens. Profilenes plassering er vist i figur 13.

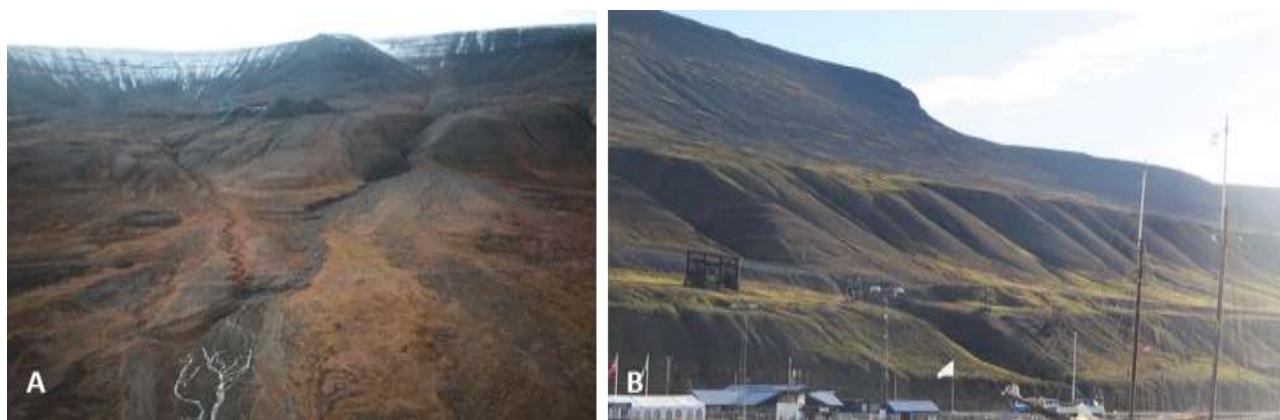
Bilde 7. A. Landskapet ved Vestpynten. Bildet er tatt ovenfor flyplassen mot sør. Gryteformasjonene i øvre deler av bildet med snø, og bekkeravinene midt på bildet. B. Terrassert ravinelandskap ved Bykaia.

Ved Burmaveien (Bykaia) er det flere mindre og mellomstore aktive raviner som skjærer inn i terrassene. Høyreliggende skråninger har jevn og forholdsvis slak overflate sammenlignet med dalene ved de andre kartleggingsområdene. Lenger nede langs veien til flyplassen, er det en 10-15 m høy bergskjæring, som også er delt opp av raviner. Noen av disse ravinene har fast vannføring.

Området ved Vestpynten er mer åpent, og størstedelen av området har lang avstand til brattere høye skråninger. Dette området har avsetninger og vannveier som krysser over de flatere partiene. Dette er særlig fremtredende ved flyplassen, der bekker renner gjennom større raviner. Både de bratte skråningene og de lavere skråningene ved mindre terrasser er preget av aktive skråningsprosesser.

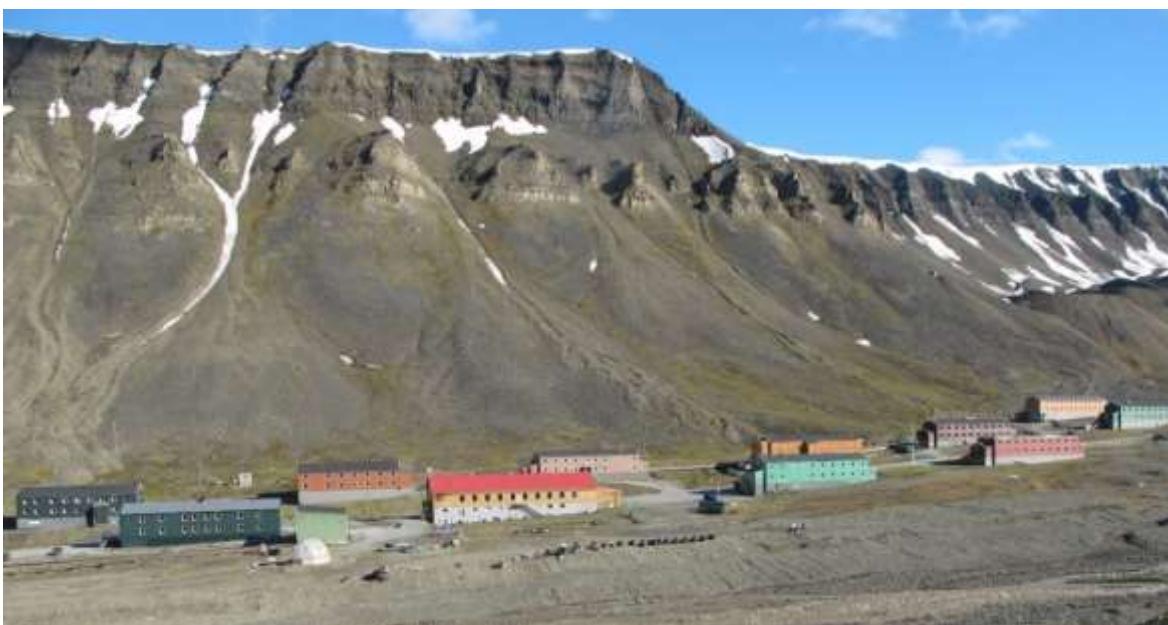
Bilde 9. Den nordvestvendte skråningen over Nybyen, med brakkebebyggelsen som benyttes som hotell, samt overnattingsted for studentene ved UNIS. Aktive skredvifter ligger bak husene. Bilde tatt mot sørøst.

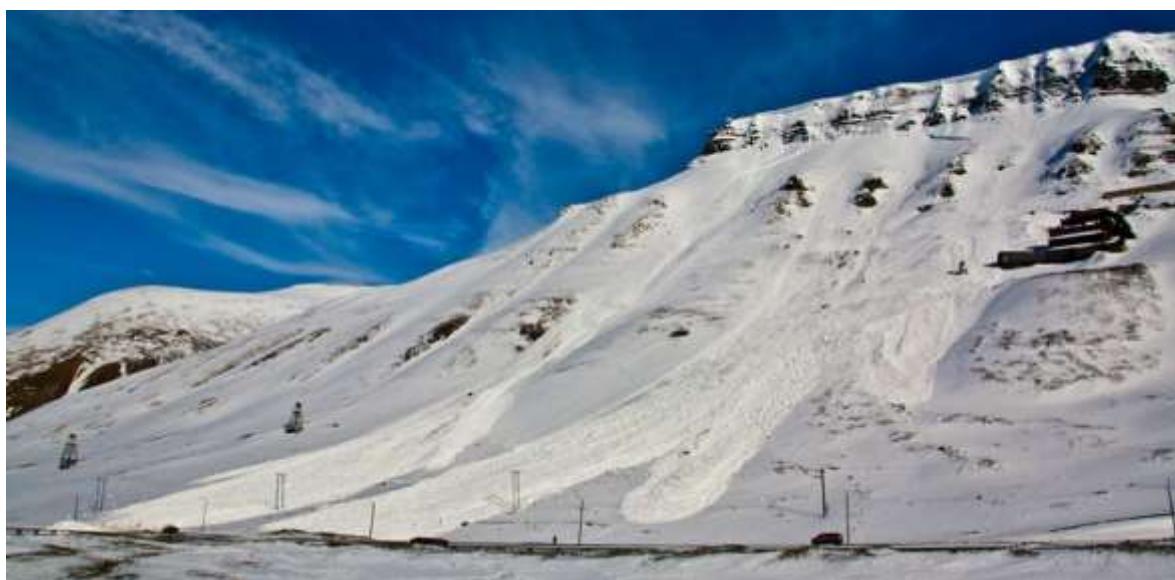
Bilde 10. Snøskred nord for Gruve 2b i mai 2012. Foto av Markus Eckerstorfer.

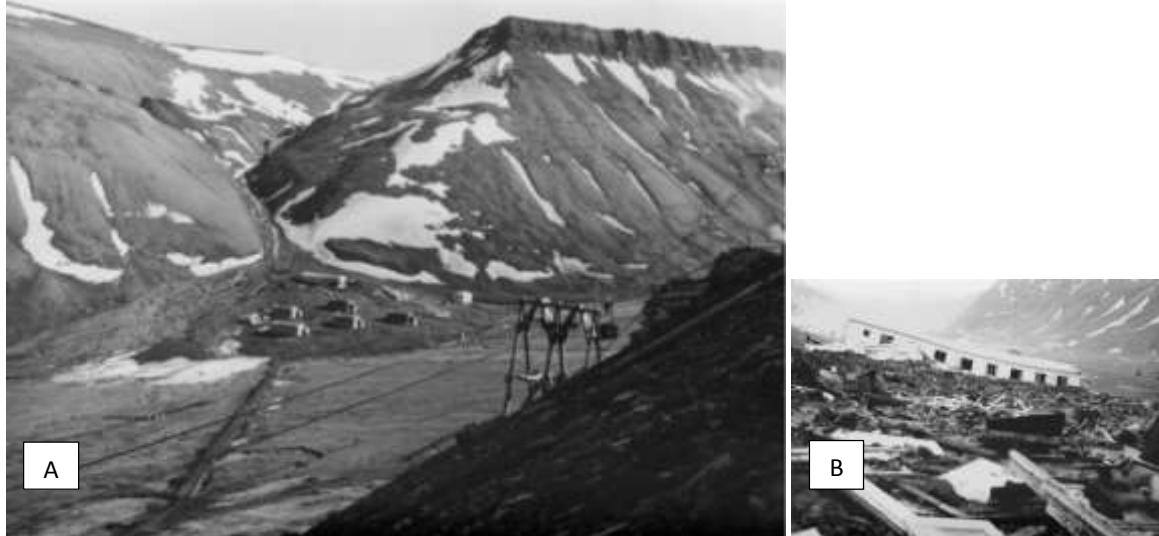
Bilde 11. A). Vannledningsdalen, merk det store hvite huset. B). Skredet gjorde stor skade, juni 1953. Modifisert fra SNSKs fotoarkiv.

- Sørpeskred fra Vannledningsdalen (10/6 1953) som ødela flere hus og tre mennesker omkom. I tillegg ble 30 mennesker skadet. Det er bygget en ledevoll på sørsiden av dalmunningen etter denne hendelsen. Lignende skred har gått også i senere tid, med utløp over hovedveien. Se Bilde 11.
- Snøskred ved Spisshusene fra lia under Sukkertoppen i (19/12 2015). De to øverste husrekkeene, til sammen 11 hus, ble totalskadet av skredet og to mennesker omkom.
- Snøskred fra Gruvefjellet (mai 2012), ødela verneverdig taubanebokk og hadde utløp over veien som går mellom Nybyen og sentrum. Se Bilde 10.

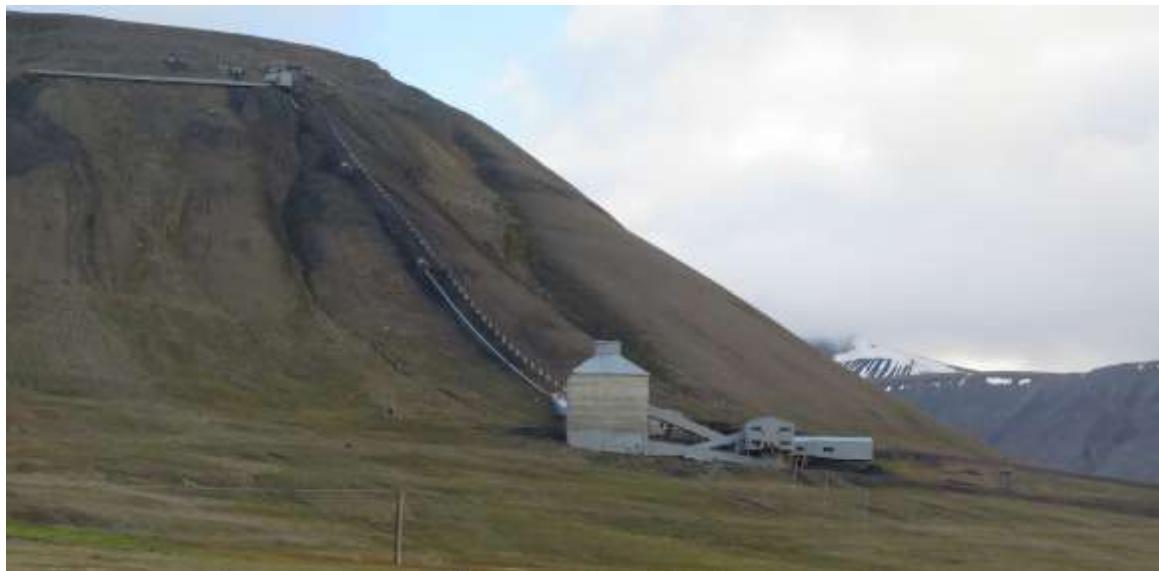
Bilde 12. Viser skrånningen ved NVEs kartleggingsområde i Todalen ved hundegården nedenfor Gruve 6. Sett mot sørvest.

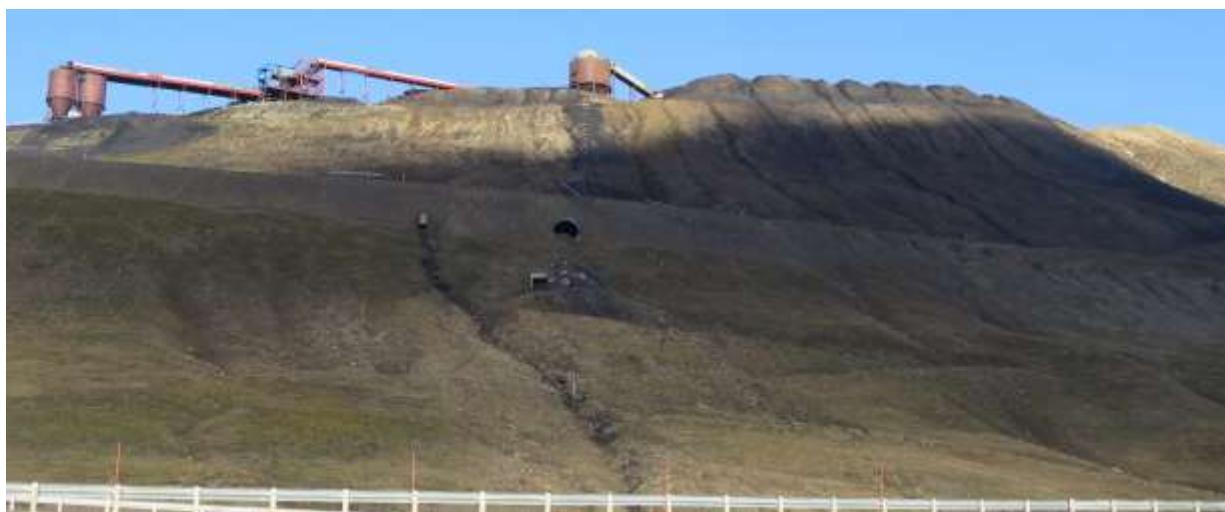
Figur 13. Dreneringsspor og mindre flomskred og utglidninger ved veien mot Gruve 7. Sett mot sørøst.

Veien mot Gruve 7 er lagt om etter gjentatte skredhendelser, som kuttet veien og adkomst opp til gruve 7. I desember 2005 forsvant om lag 200 m av vegrekverket i et større snøskred.

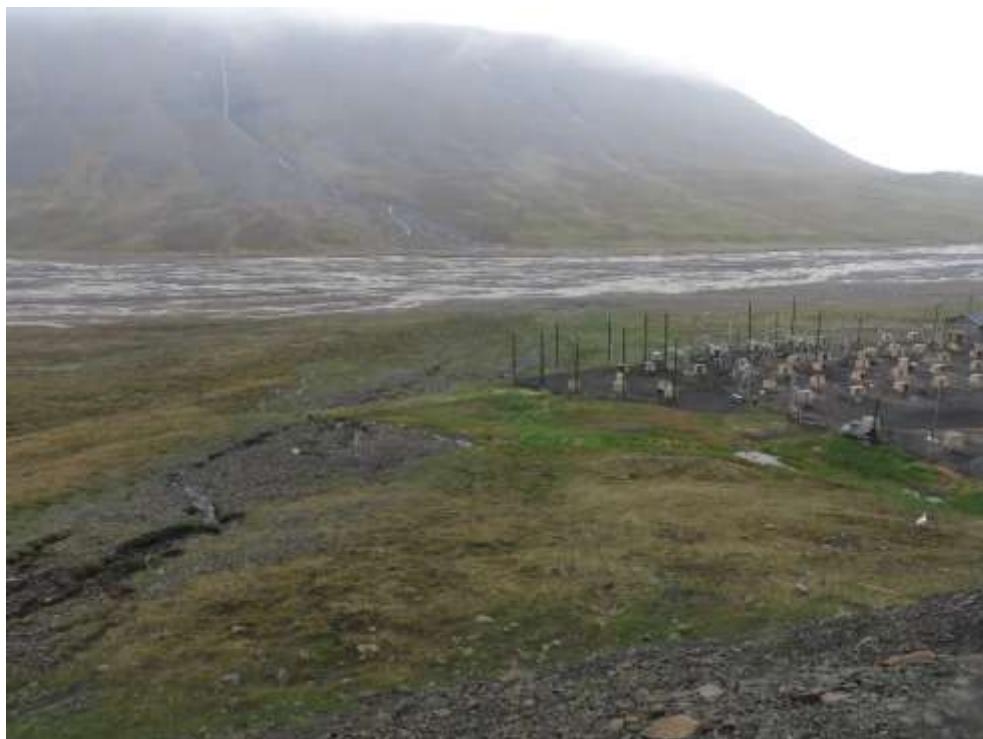
Figur 14. Ferske spor av vannerosjon ved hundegården ved «Bolterdalen 2». Sett mot vest.

Ved *Bolterdalen 2* ble det simulert flomskred fra potensielle løsneområder med finkornete bløte masser nedenfor den gamle veien til Gruve 7, som ligger ovenfor hundegården (Basecamp). Simuleringene med 0.5 m løsnedybde viser at skred kan gå over nedre deler av veien og treffe hundegården, men skred vil miste en del god del av energien allerede når det treffer veien. Eventuelle større utløsningsvolumer kan ha større energi. Det er observert mye erosjon og problemer med vannføring i denne delen av skråningen.

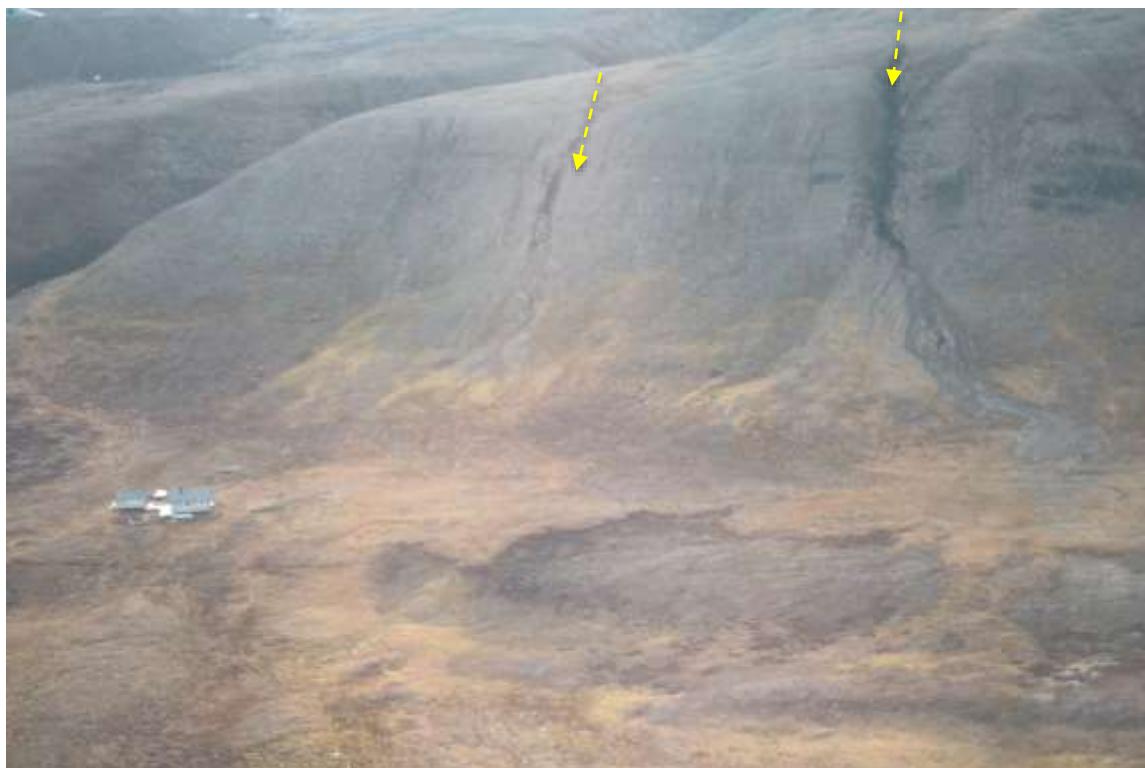
1 Figur 1. Ferske flomskredbaner ved hyttefeltet sørvest for flyplassen, september 2016. Sett mot sør.
Skredbaner er anvist med gule piler

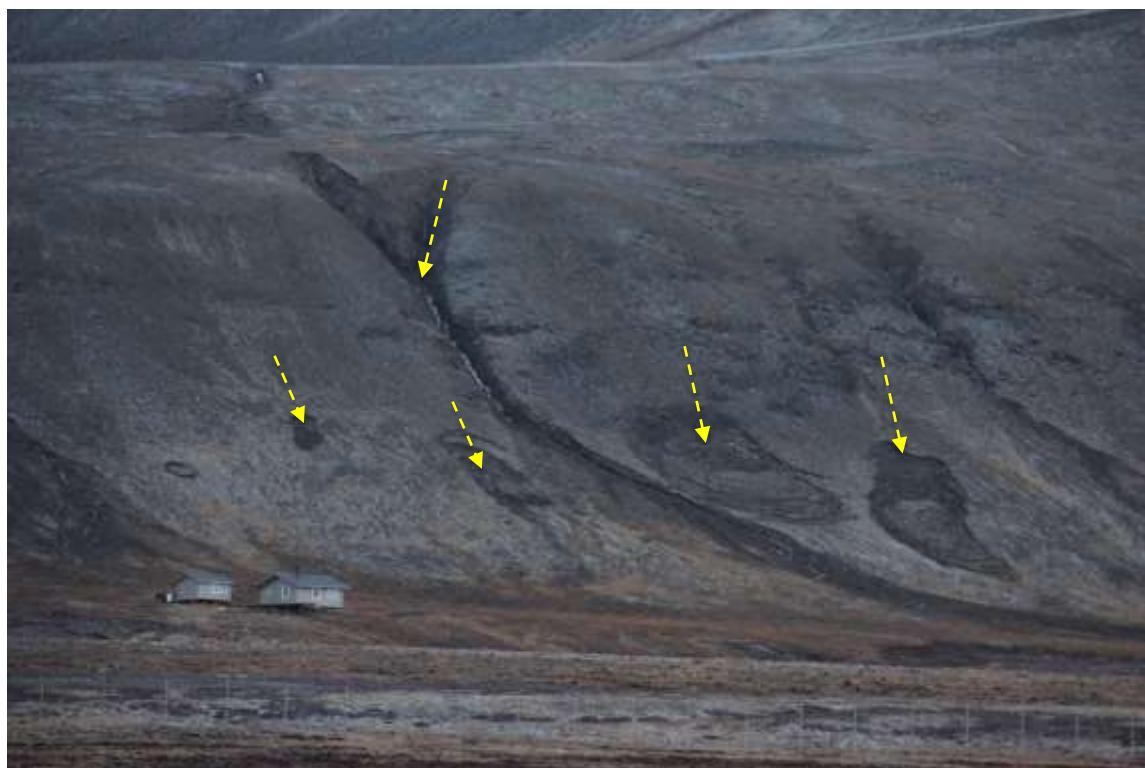
2 Figur 2. "Detachment" utglidninger/skred, samme sted som figur 2, foto fra Ngu.no, via NVE okt. 2016.
Skredbaner/skred er anviset med gule piler

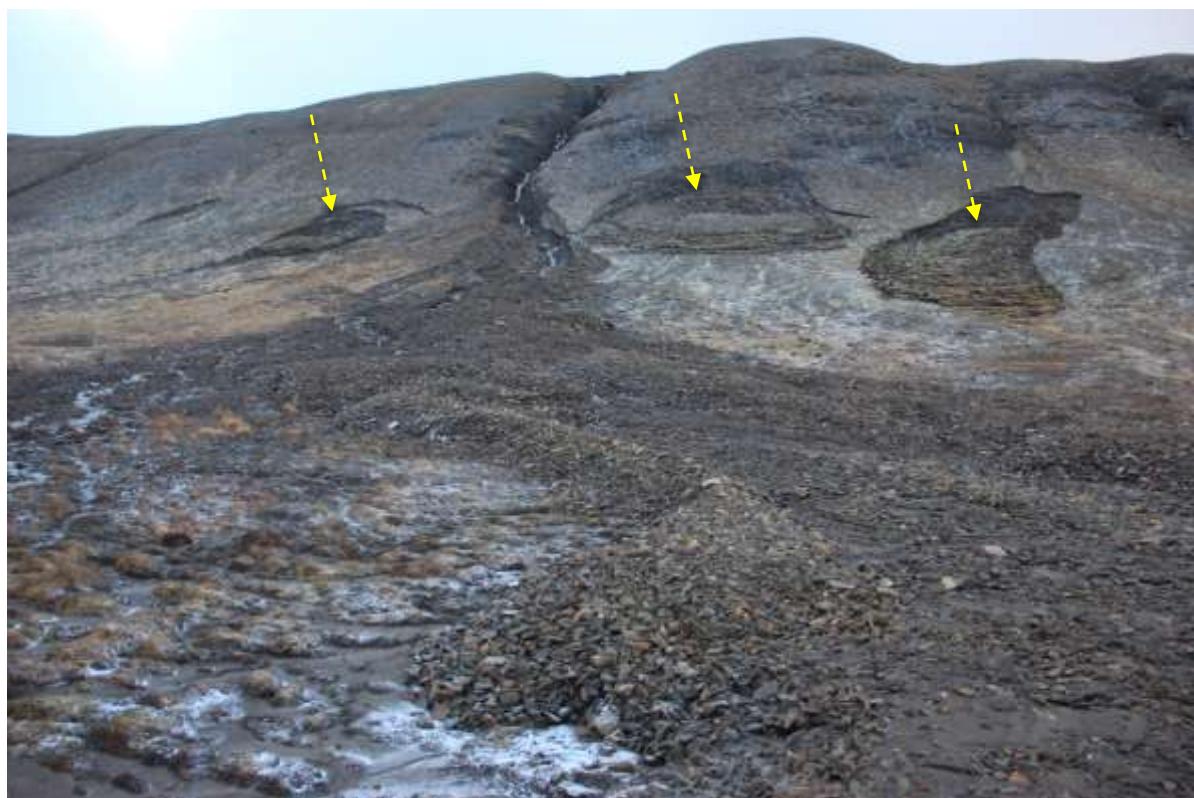
3 Figur 3.. "Detachment" utglidninger/skred i skrånningen sørvest for flyplassen. Avsetning jord-flomskred i front. Foto Ngu.no, via NVE okt.2016. Skred er anviset med gule piler

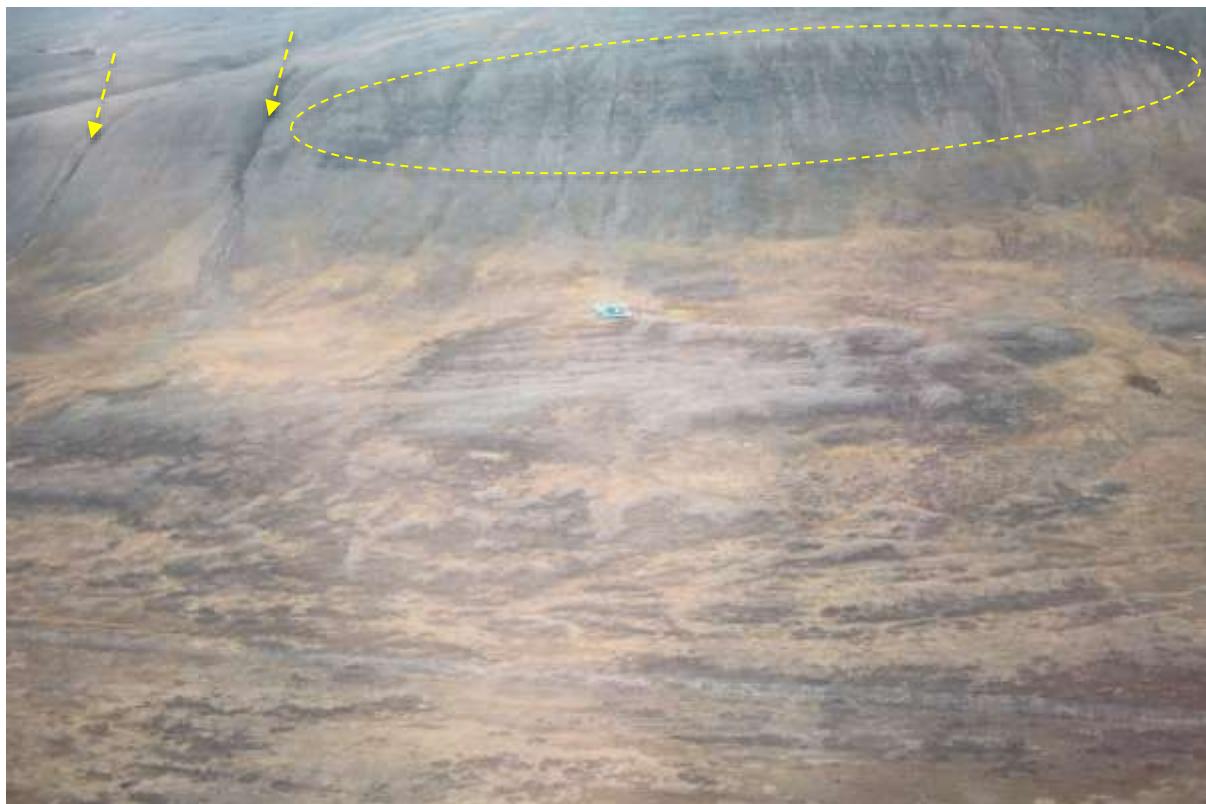
4 Figur 4. Potensielle løsneområder for jord-, flom- og sørpeskred i skråningen ovenfor flyplassen, sett mot sør. Løsneområder er anvist med gul sirkel. Skredbaner er anvist med gule piler

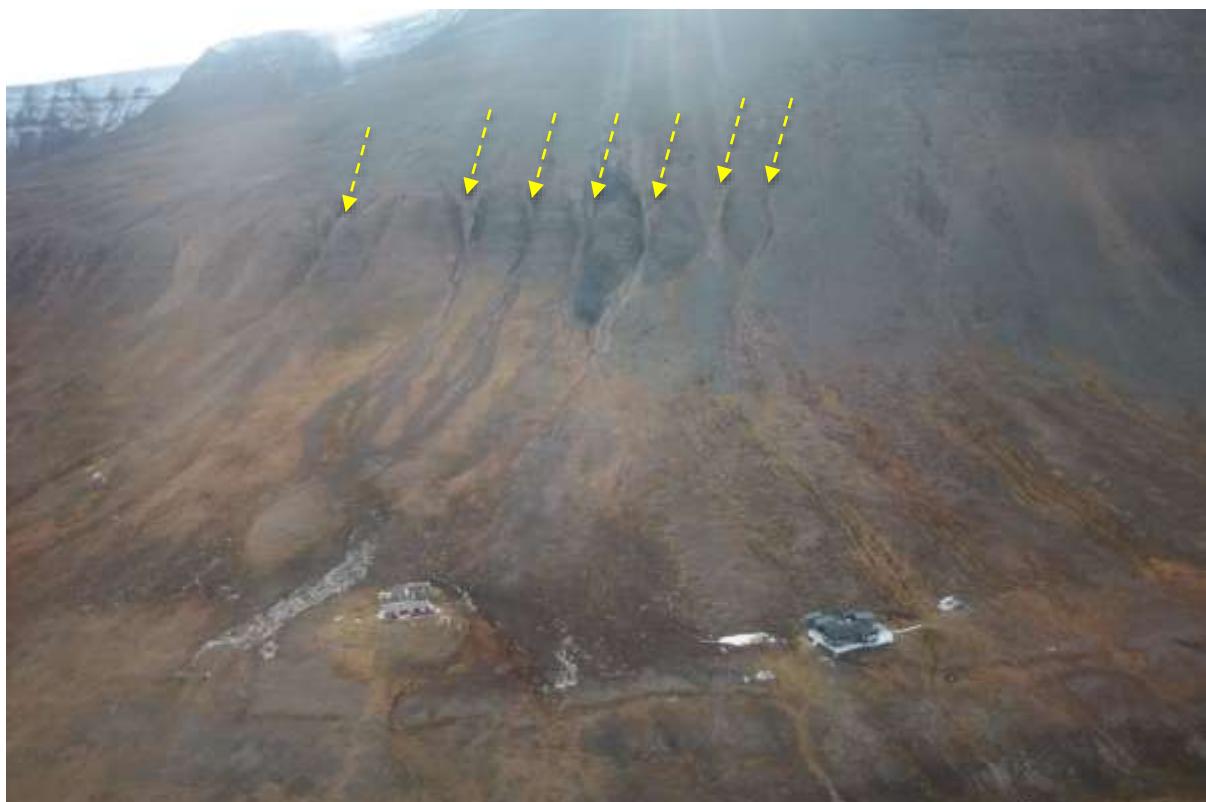
5 Figur 5. Ferske spor av sørpeskred og flomskred ved hyttefeltet ved flyplassen. Rester av en hytte som ble tatt av sørpeskred i 2013 er synlig til venstre i bildet. Bildet er tatt mot sør, september 2016. Skredbaner er anvist med gule piler

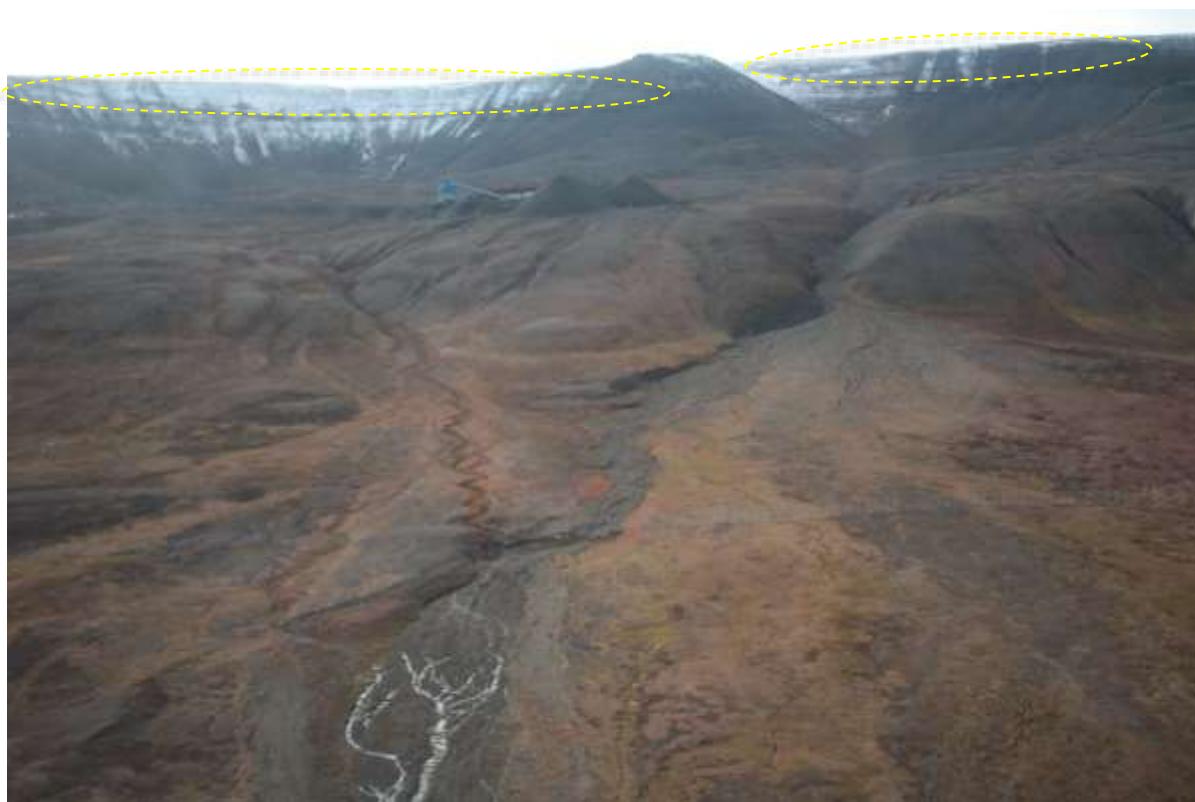
6 Figur 6. Blanding av fluviale og flomskredavsetninger ovenfor flyplassen. Øverst til venstre i bildet ligger skytebanen og løsneområder for snøskred i bollen. Bildet er tatt mot sørvest. Løsneområder for skavelbrekk og snøskred er anvist med gule sirkler
