Skredfarekartlegging i utvalgte områder på Svalbard

91
2016

Kartlegging av skredfare på Svalbard

DOKUMENTKODE: 713416-RIGberg-RAP-001

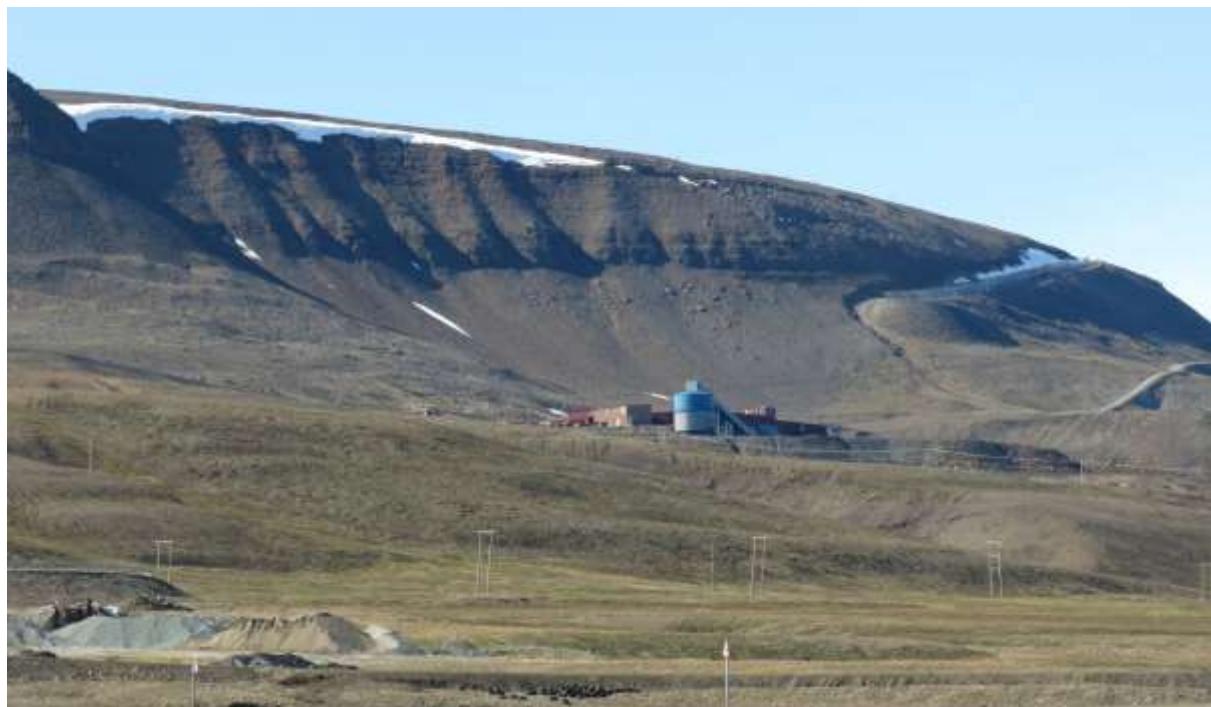
7 Figur 7. Skråningen bak gruve 3 ved Platåfjellet, med Svalsatveien til høyre i bildet. Snøskred og steinsprangavsetninger er observert i skråningen. Bildet er tatt mot vest.

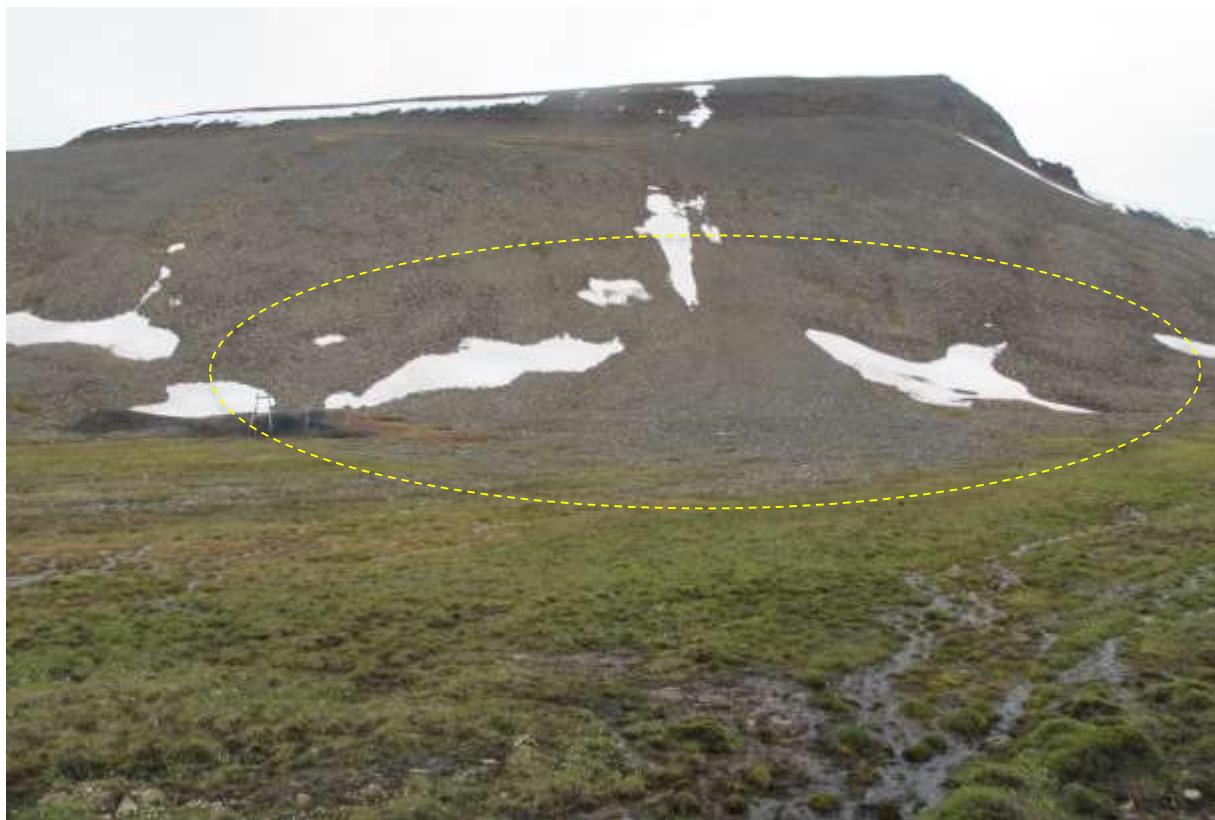
8 Figur 8. Snøskredavsetning i området vest for frølageret. Bildet er tatt mot sør. Avsetninger anviset med gul sirkel

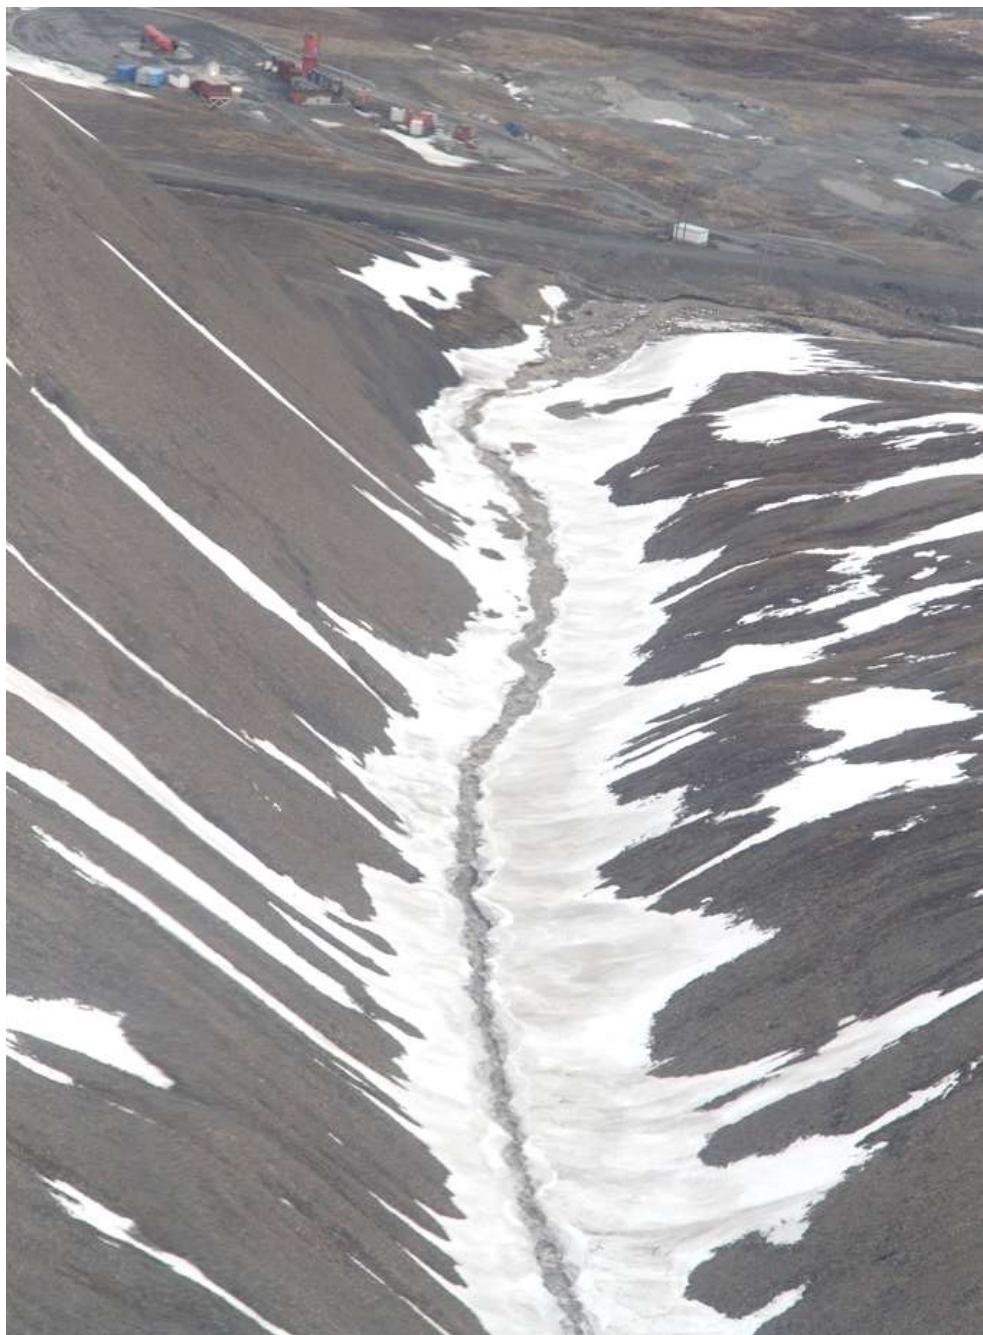
9 Figur 9. Det er kjent at det er hyppig snøskredaktivitet i øvre del av Blomsterdalen. Etter skredaktivitet kan snømassene bli liggende i dalbunnen, og kan potensielt forårsake oppdemning av dreneringen. Dette kan føre til vannmetting av snømassene og at sørpemateriale blir transportert mot kartleggingsområdet. Foto er tilsendt av lokalstyret, og tatt mot nord.

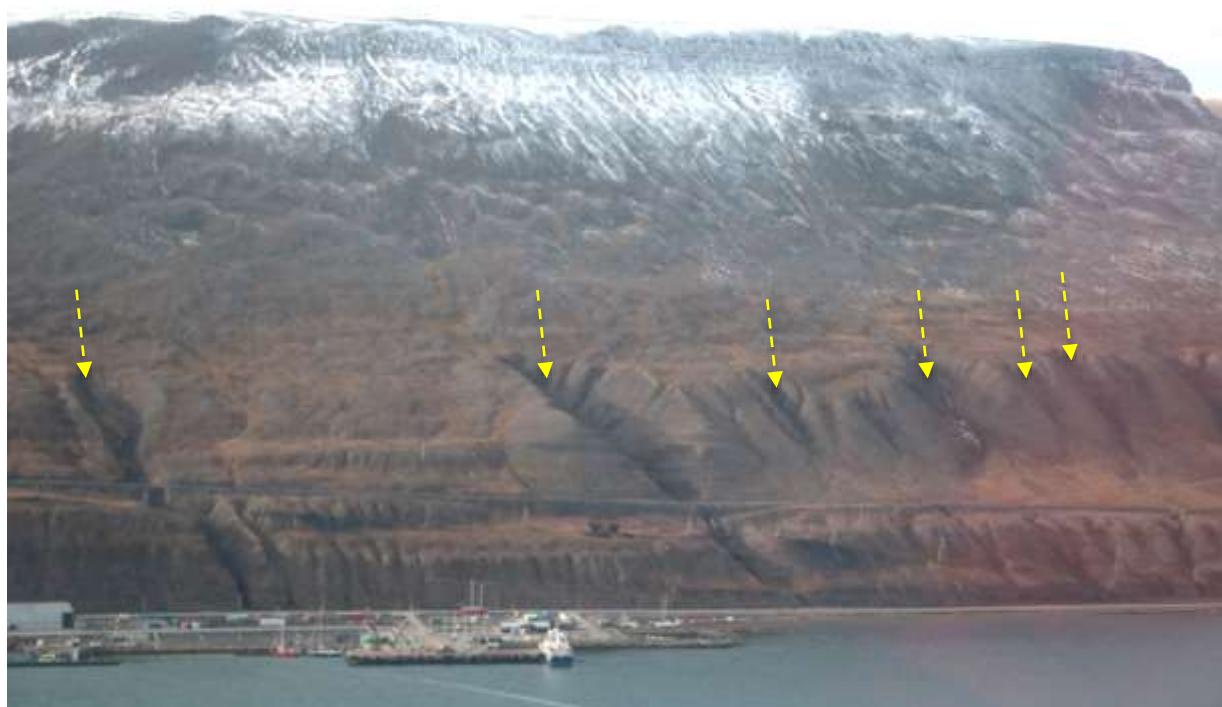
10 Figur 10. Området ovenfor Burmaveien: nysnø i området der det tidligere er observert at det kan løsne mindre flakskred. De tydelige raviner lenger ned i skråningen er områder der jord-, flom og sørpeskred kan initieres. Bildet er tatt mot sørvest. Raviner er anvist med gule piler

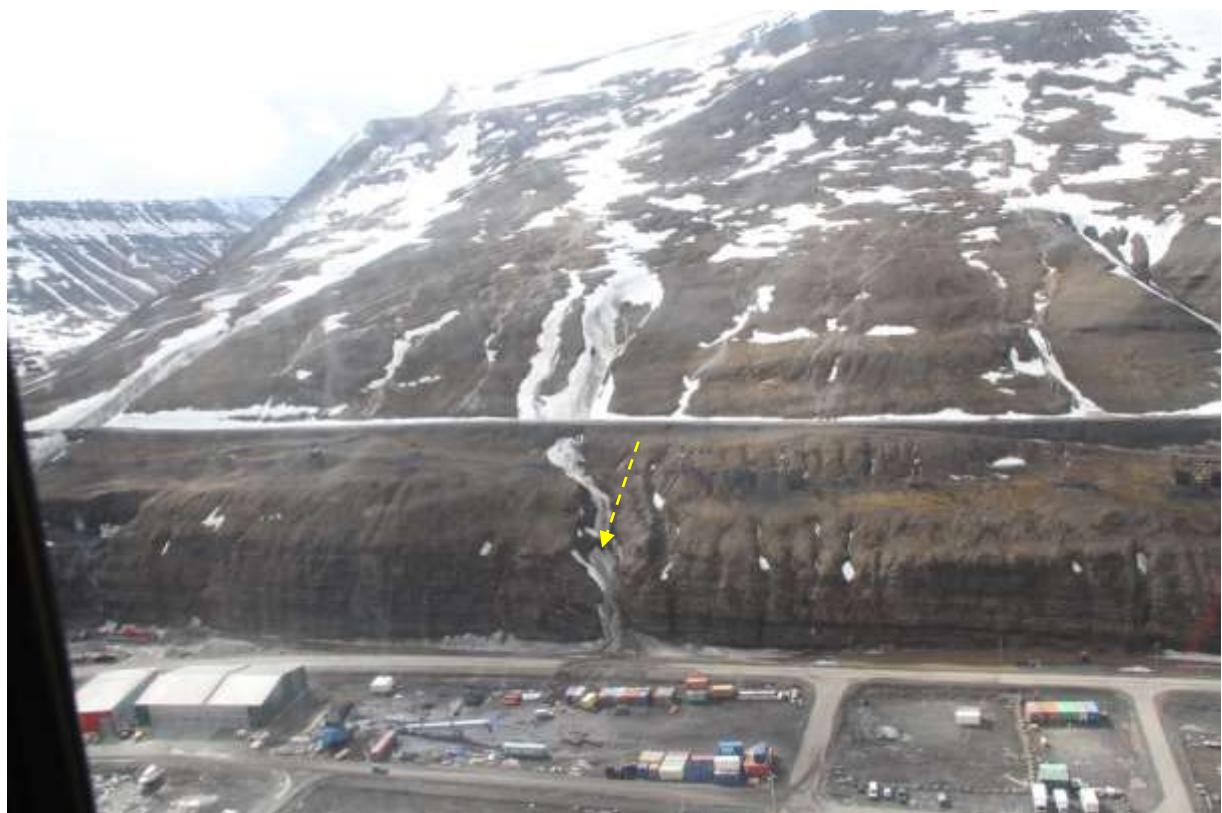
11 Figur 11. Omtrent samme område som i figur 10. Bildet viser et sørpeskred ved den større ravinen. Skredet gikk helt ned og over veien. Foto er tilsendt av lokalstyret, og tatt mot sørvest i 2013. Ravine er anvist med gul pil

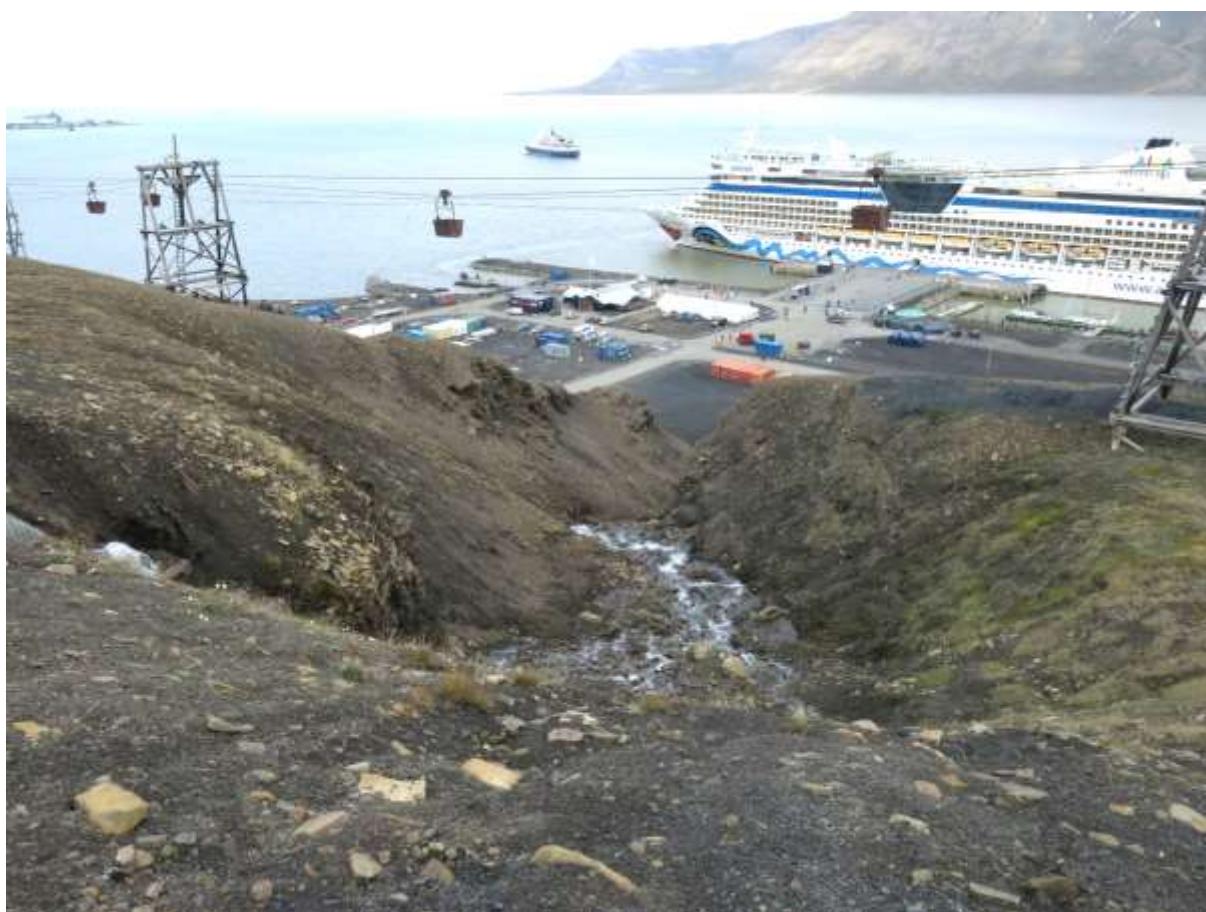
12 *Figur 12. Samme ravine som i figur 11 men sett fra Burmaveien. er tatt mot nordøst.*

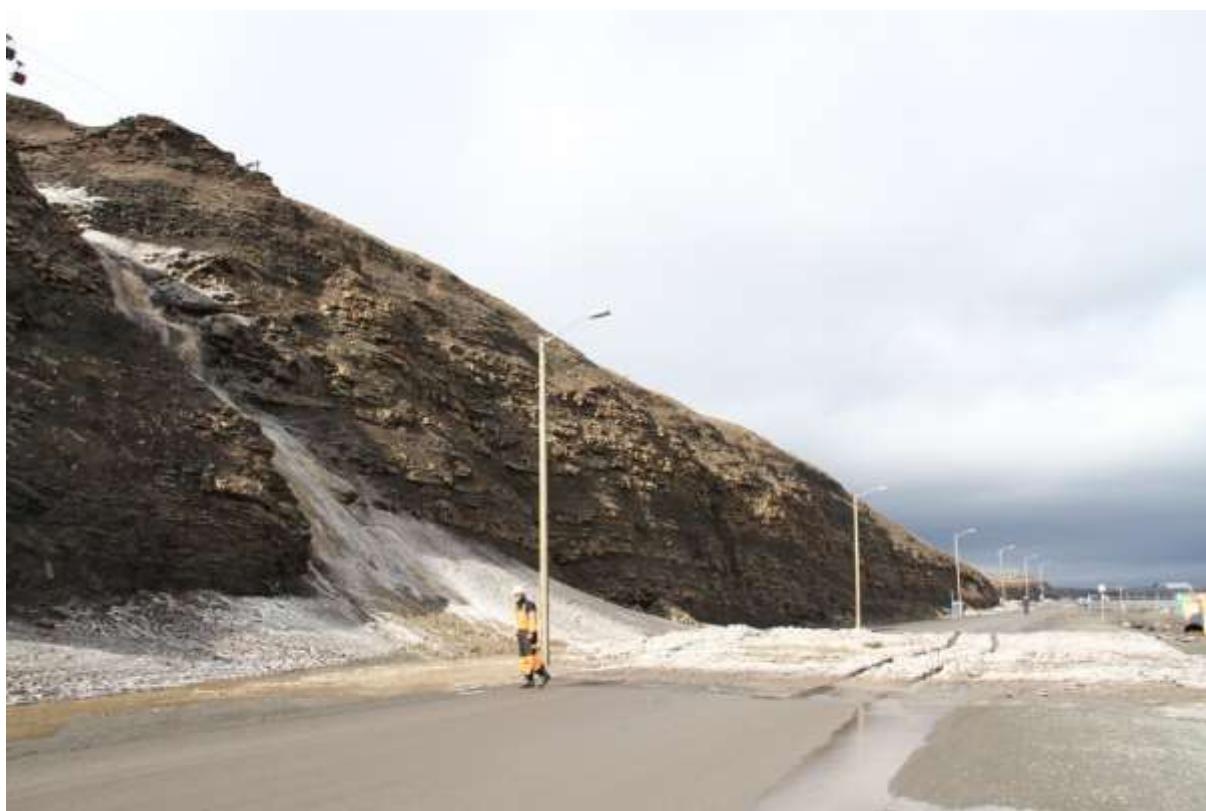
13 *Figur 13. Sørpeskred fra ravinen (figur 11 og 12) som gikk over veien i juni 2013. Foto er tilsendt av lokalstyret, og tatt mot nordvest.*

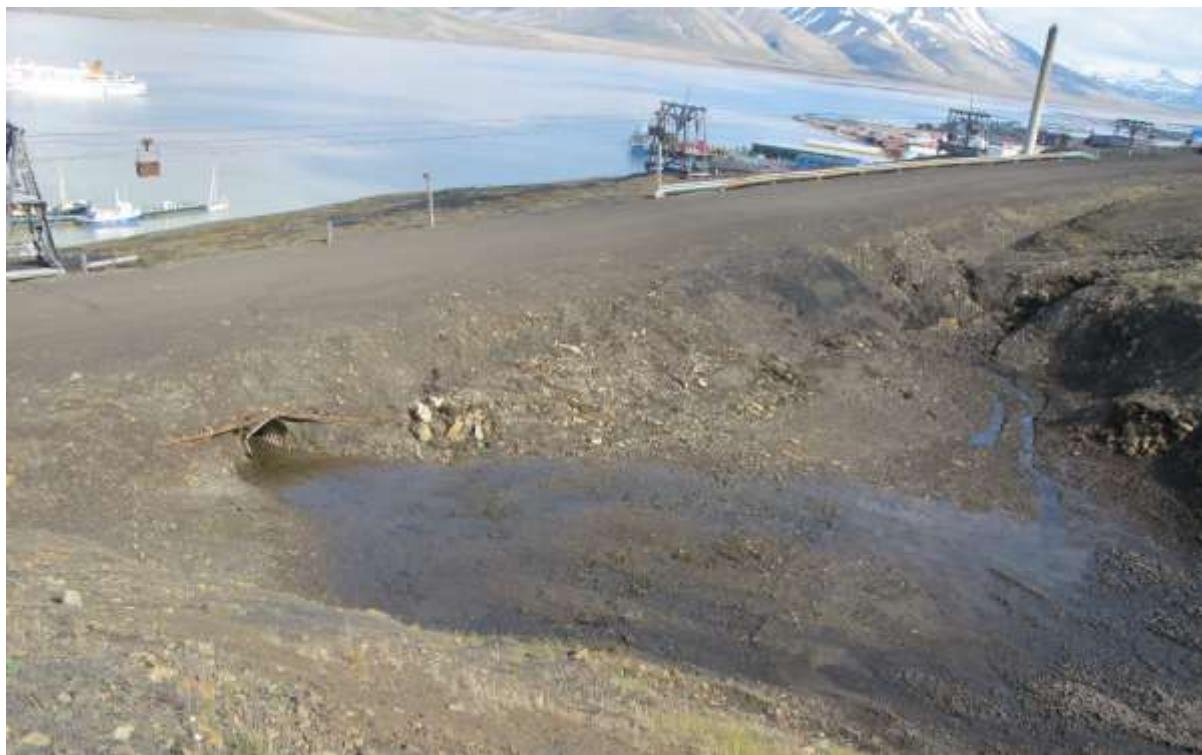
14 *Figur 14. Ikke tilfredsstillende drenering, underdimensjonerte og skadde rør er en grunn til fare for skredfare ved ravinene langs Burmaveien og ned mot Flyplassveien. Bildet er tatt ca. mot øst.*

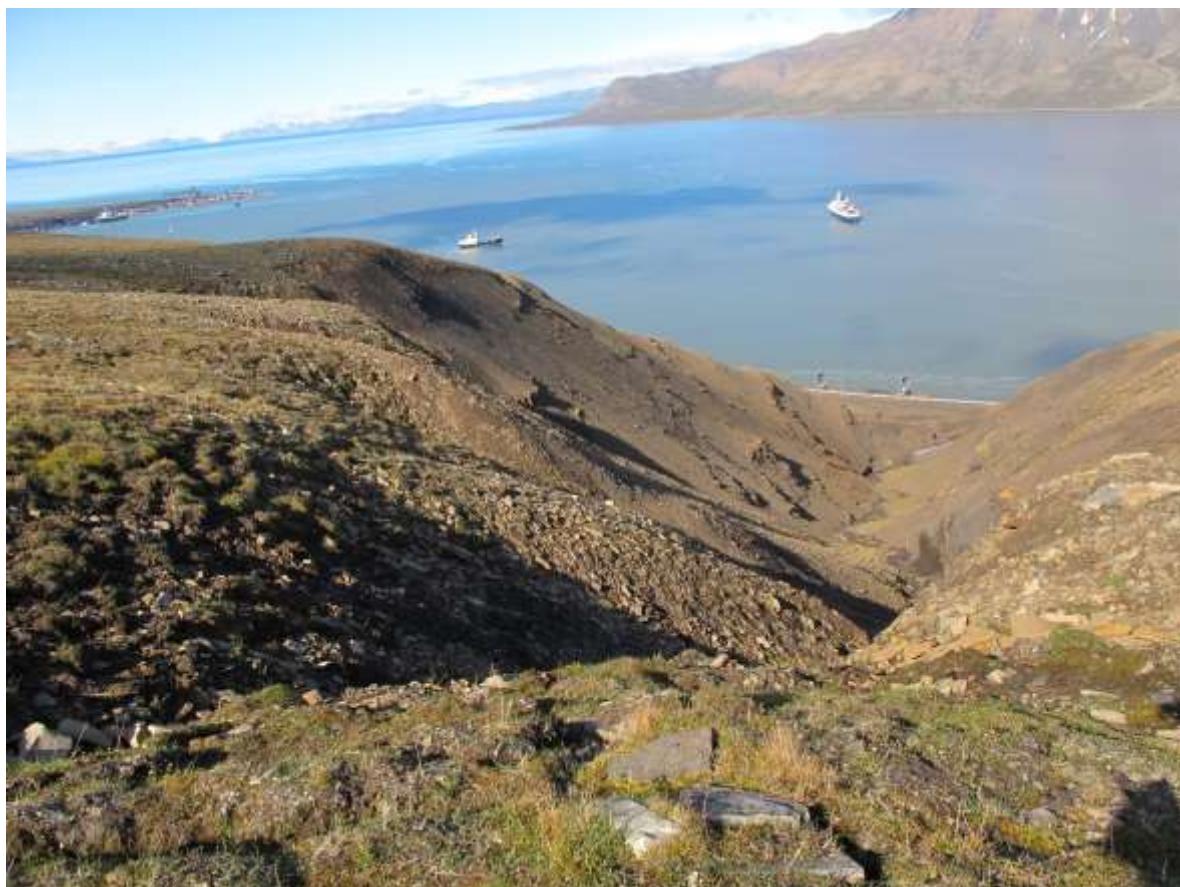
15 *Figur 15. Et eksempel av en typisk ravine ovenfor Burmaveien med aktiv erosjon. Bildet er tatt mot nordøst.*

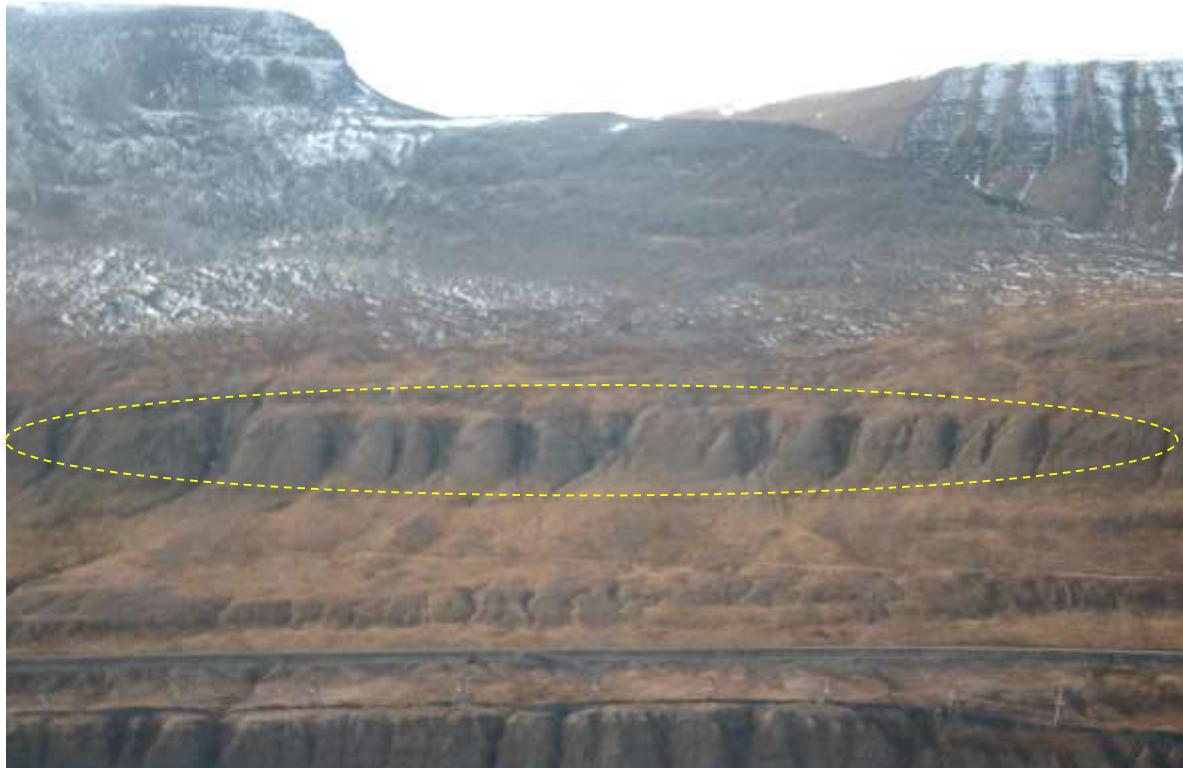
16 Figur 16. Området ovenfor Burmaveien mot Blomsterdalen: lite observerte spor av skredaktivitet i høyereliggende skråning. Ravinelandskap med potensielle løsneområder for mindre jord- og flomskred i nedre del av skråning ovenfor veien. Bildet er tatt mot sørvest. Raviner er anvist med gul sirkel

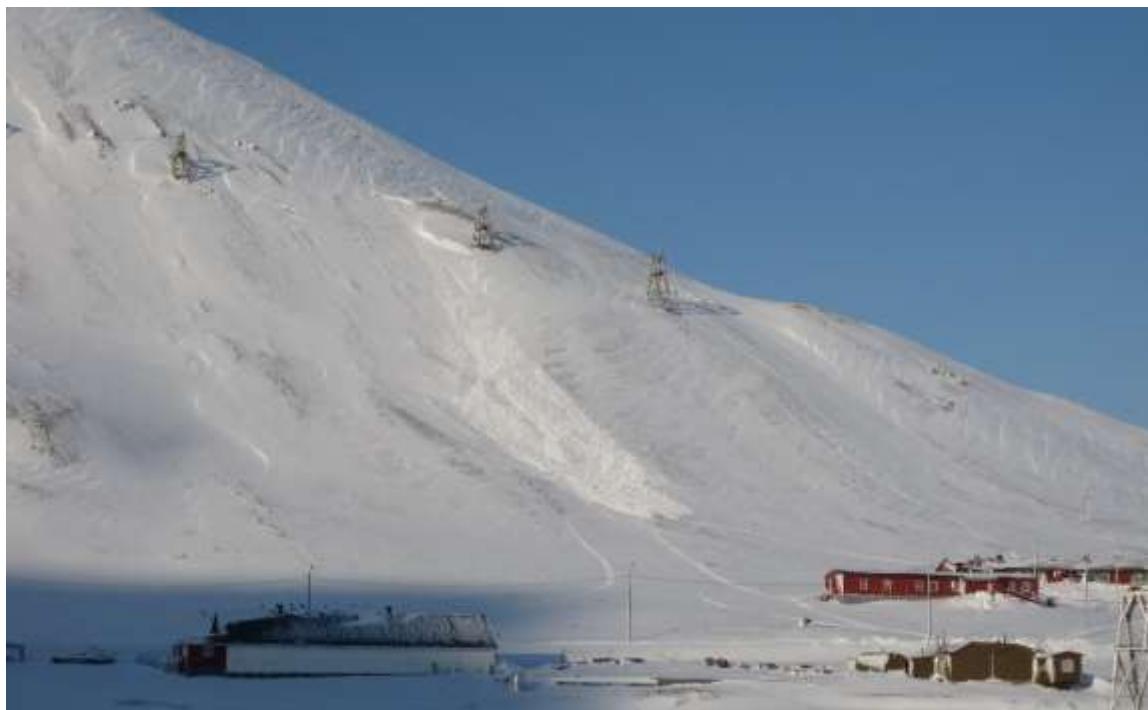
Figur 18. Det er også kjent mindre snøskredhendelser i området ovenfor Longyearbyen barnehage. Foto er tilsendt av lokalstyret, og tatt mot nordvest i 2011.

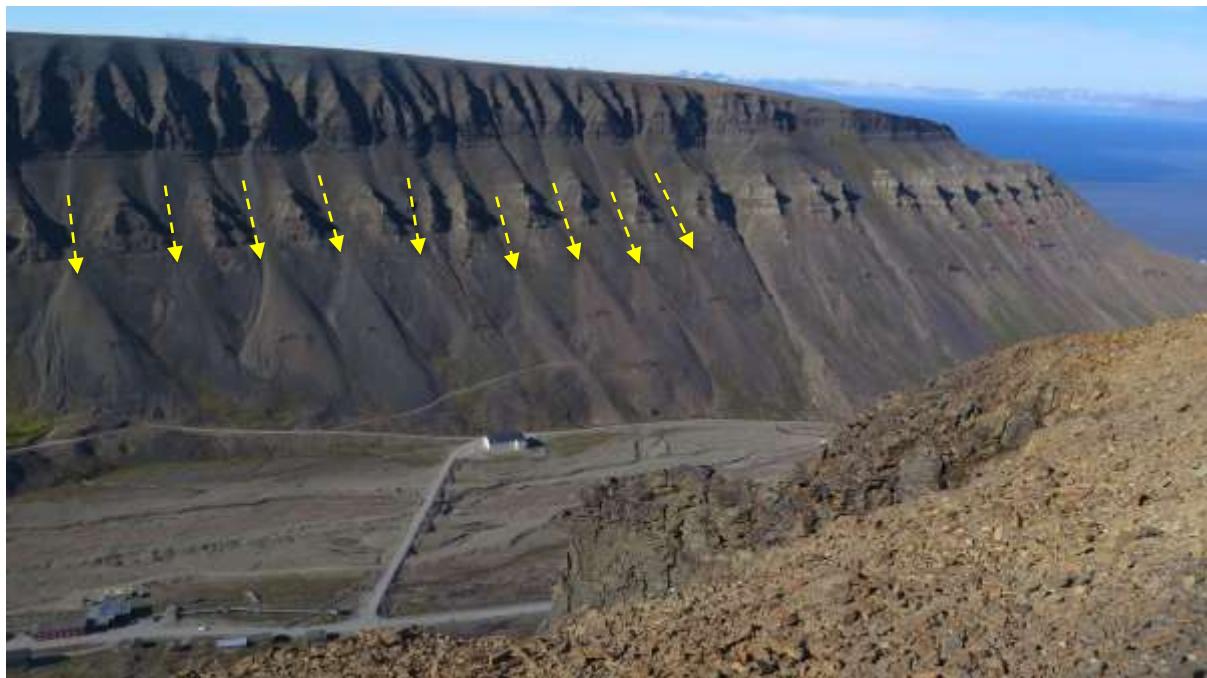
Figur 19. Snø- og steinskredavsetninger dominerer i skråningen ovenfor Huset. Bildet er tatt mot nordvest. Avsetninger og skredbaner er anviset med gule piler.

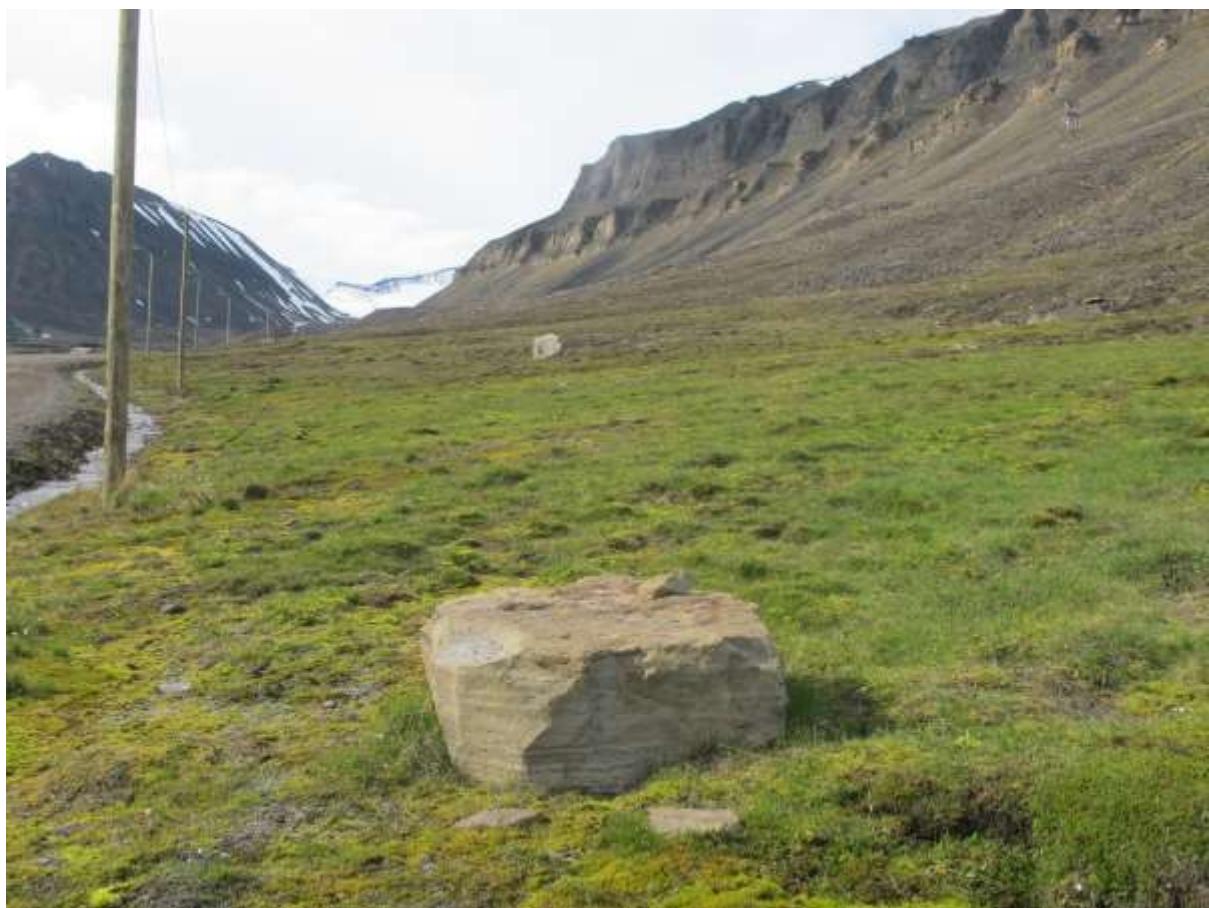
Figur 20. Steinsprang fra nyere tid i området mellom Longyearbyen barnehage og Huset. Størrelse på blokkene er ca. 1 m³. Bildet er tatt mot sørvest.

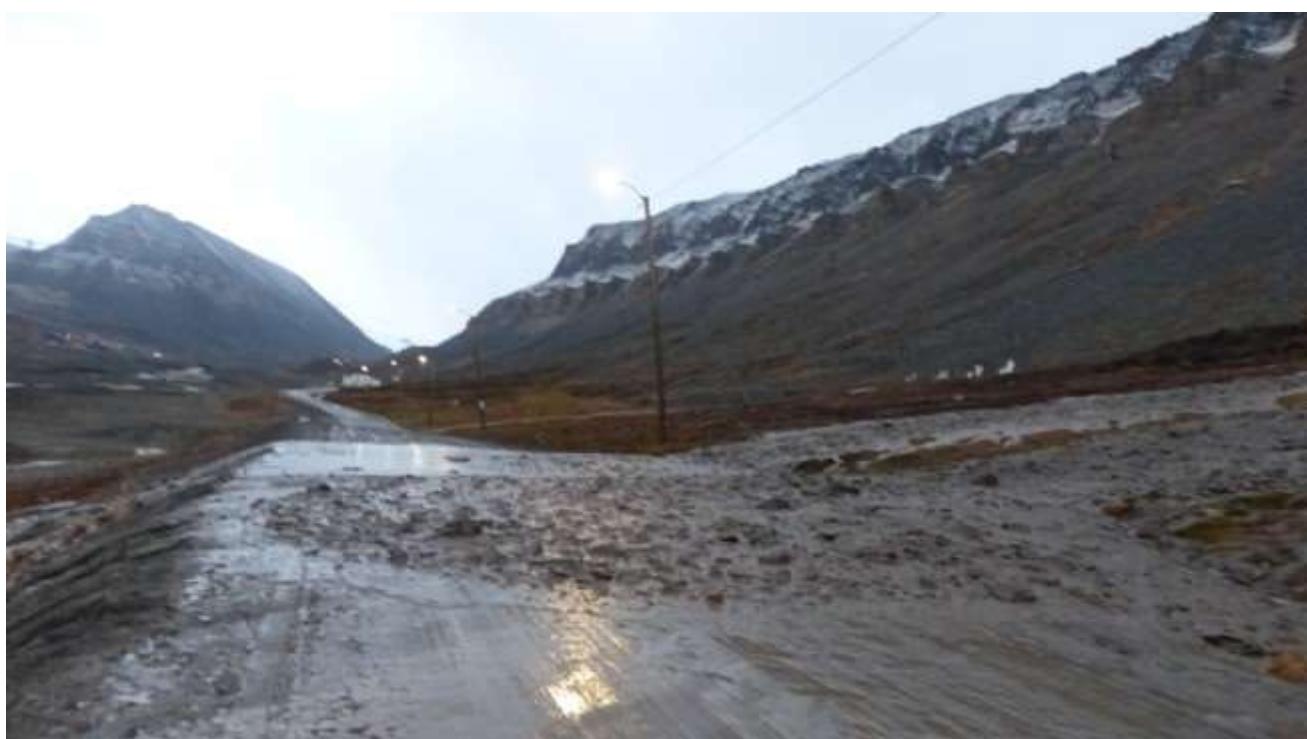
Figur 21. Slik så det ut etter jord- flomskredet som gikk i Longyeardalen 15. oktober 2016. Foto: Trond Olsen, sysselmannførstebetjent, Sysselmannen på Svalbard.

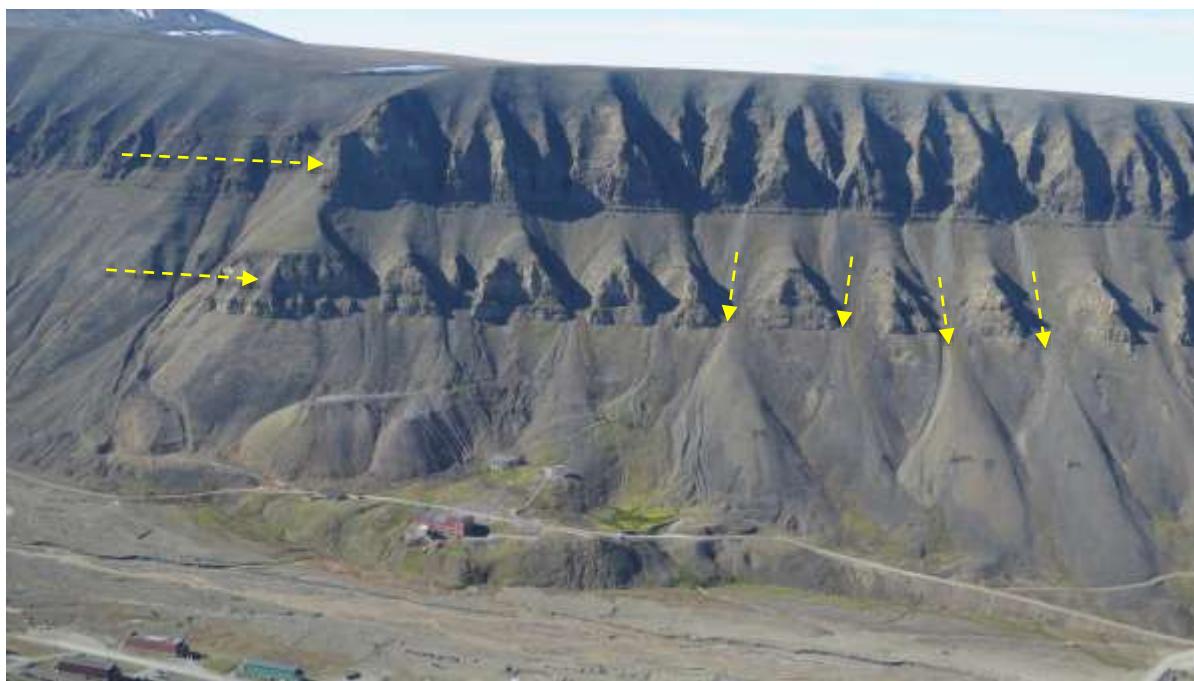
Figur 22. Skråningen ovenfor Sverdrupbyen har både steinsprangaktivitet og mindre snøskredaktivitet fra de steile bergpartiene og skredbanene. Bildet er tatt mot vest. Bånd av bergpartier som frekvent kan gi steinsprang er anvist med gule piler, og skredbaner som har mindre snøskred er også avmerket.

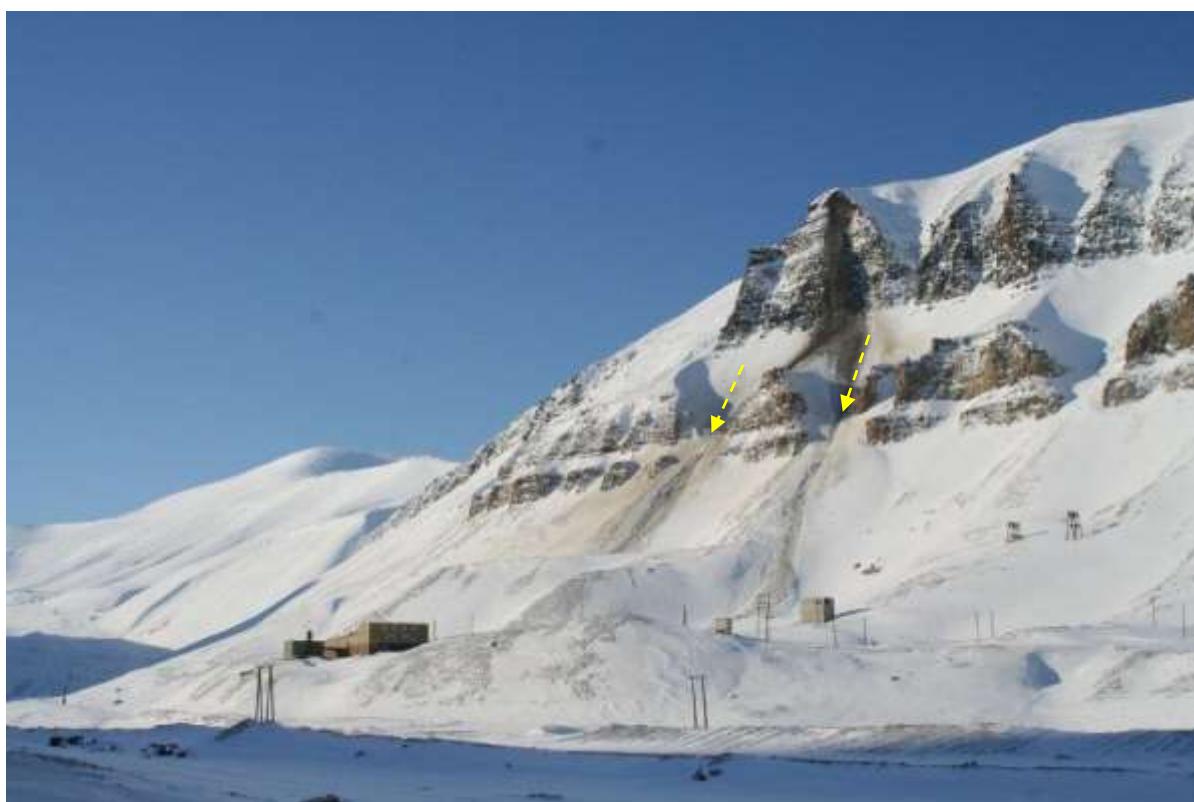
Figur 23. Sverdrupbyen om vinteren 2008 etter et steinskred løsnet fra bergpartiet, og drog med seg snømasser på vei ned. Foto er tilsendt av lokalstyret, og tatt mot sørvest. Skredbaner er anvist med gule piler.

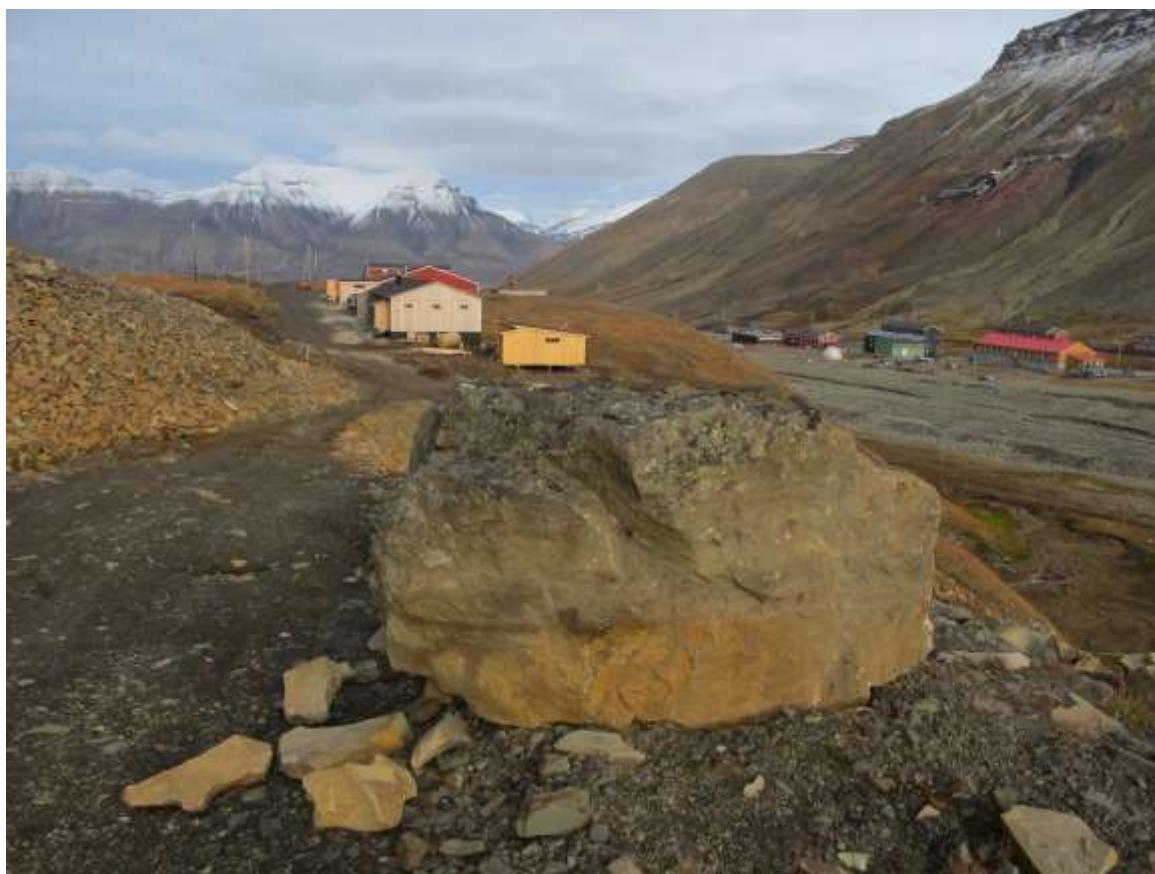
Figur 24. Steinblokk som antas remobilisert seg fra toppen på tippen ved Svedrupbyen fra 2016. Antatt opprinnelse er fra den sørlige delen av tippen. Bildet er tatt mot nordøst.

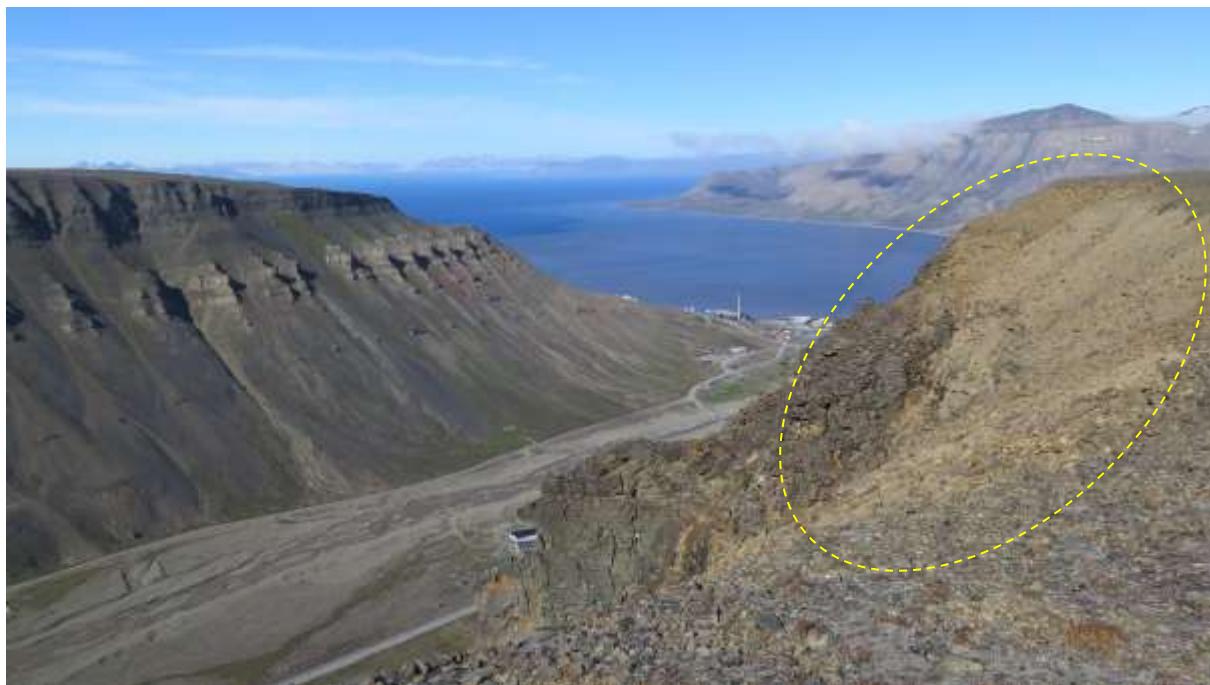
Figur 26. På toppen av Gruvefjellet er det tydelige spor av hvordan skavlene eroderer og plukker opp steinmasser (anvist med gult) fra den øverste delen av skrånningen. Bildet er tatt mot nord.

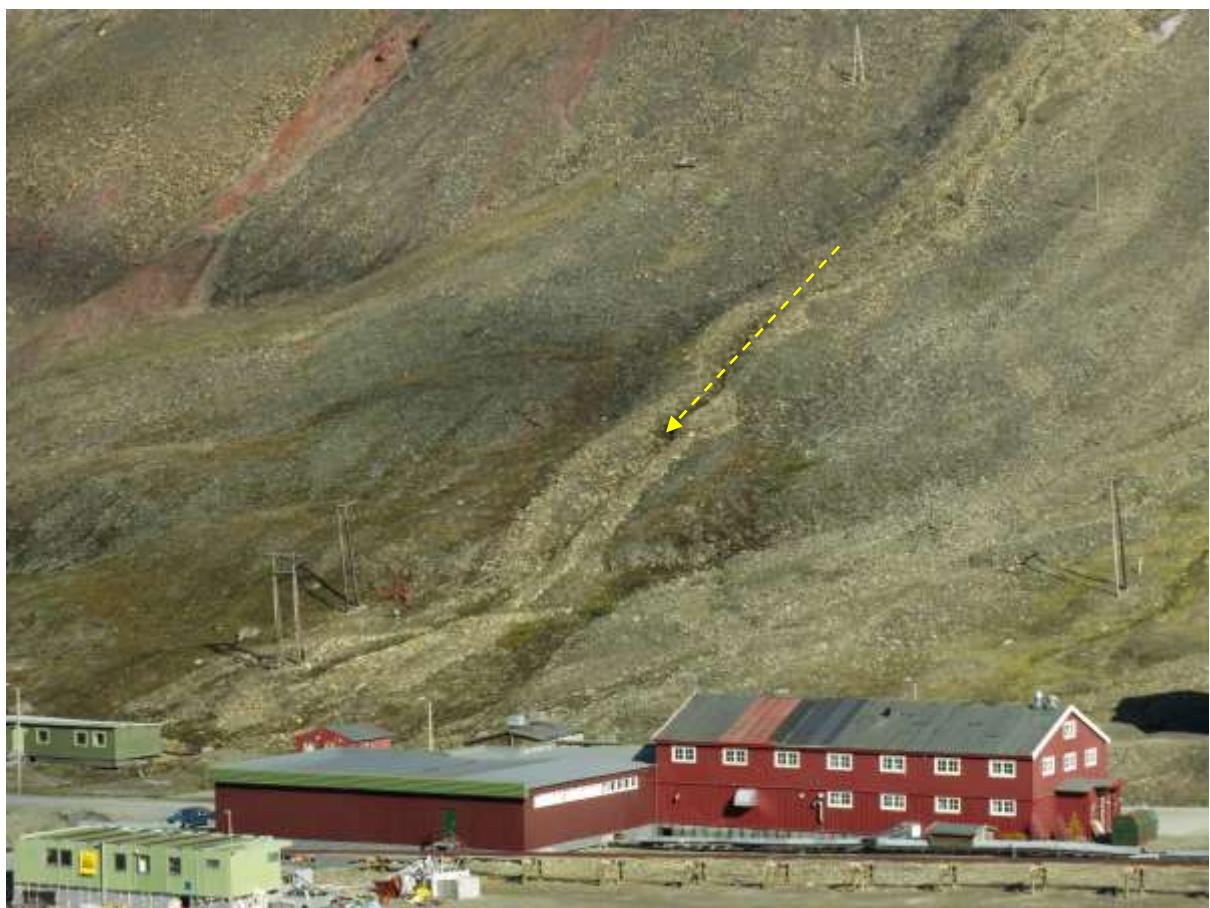
Figur 27. Flomskred- og snøskredavsetninger mellom de to små byggene i nordlige delen av Nybyen. Bildet er tatt mot øst. Skredbane er anvist med gul pil

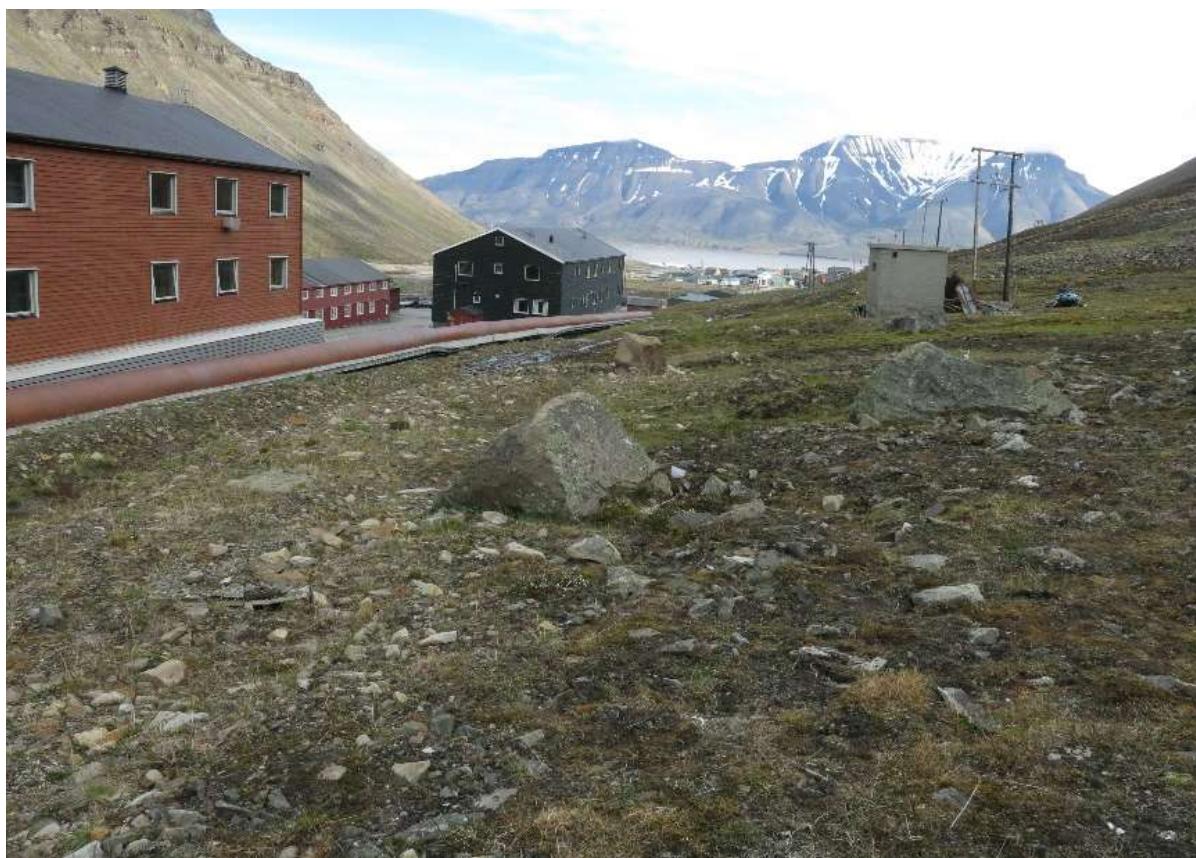
Figur 28. Gamle steinsprangavsetninger ligger tett på bebyggelse ved Nybyen. Bildet er tatt mot nord.

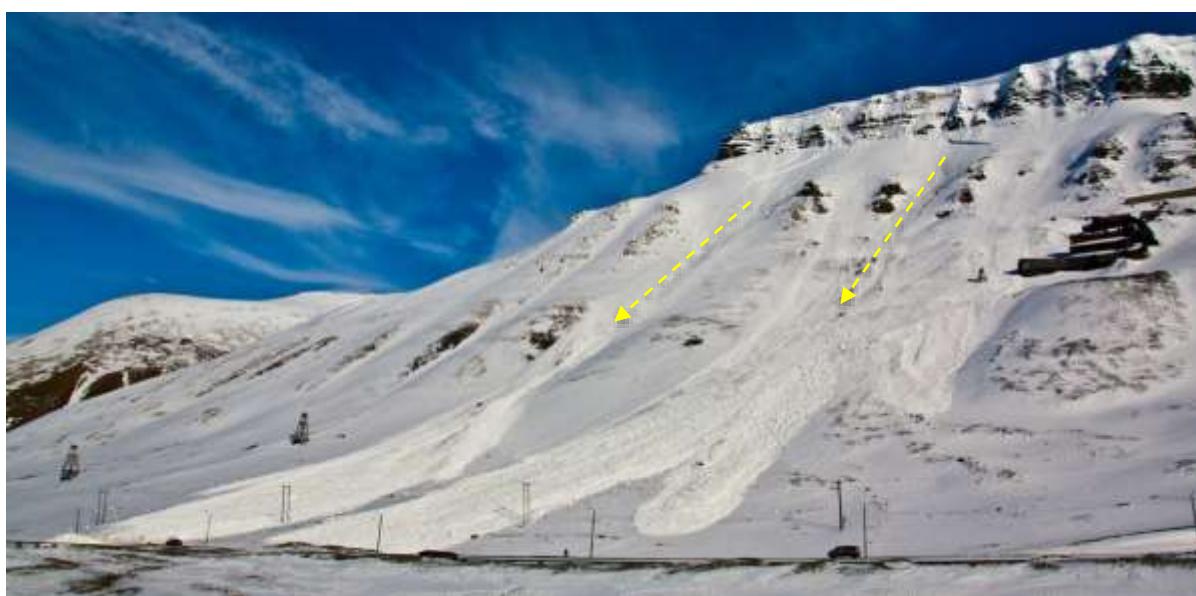
Figur 29. To større flaksnøskred nordøst for Gruve 2, mai 2012. Denne delen av skråningen langs Gruvefjellet er mer utsatt for større snøskred grunnet rettere profil langs de øverste bergskrentene sammenlignet med området ovenfor husene i sørlige delen av Nybyen. Jevnere bergpartier uten utstikkere der skavlene dannes gjør at skavlbrekker blir med lengre utstrekking og kan utløse større flakskred i den tilstøtende skråningen rett nedenfor de brattere bergpartiene. Bilde av Markus Eckerstorfer, og tatt mot nordøst. Skredbaner er anvist med gule piler

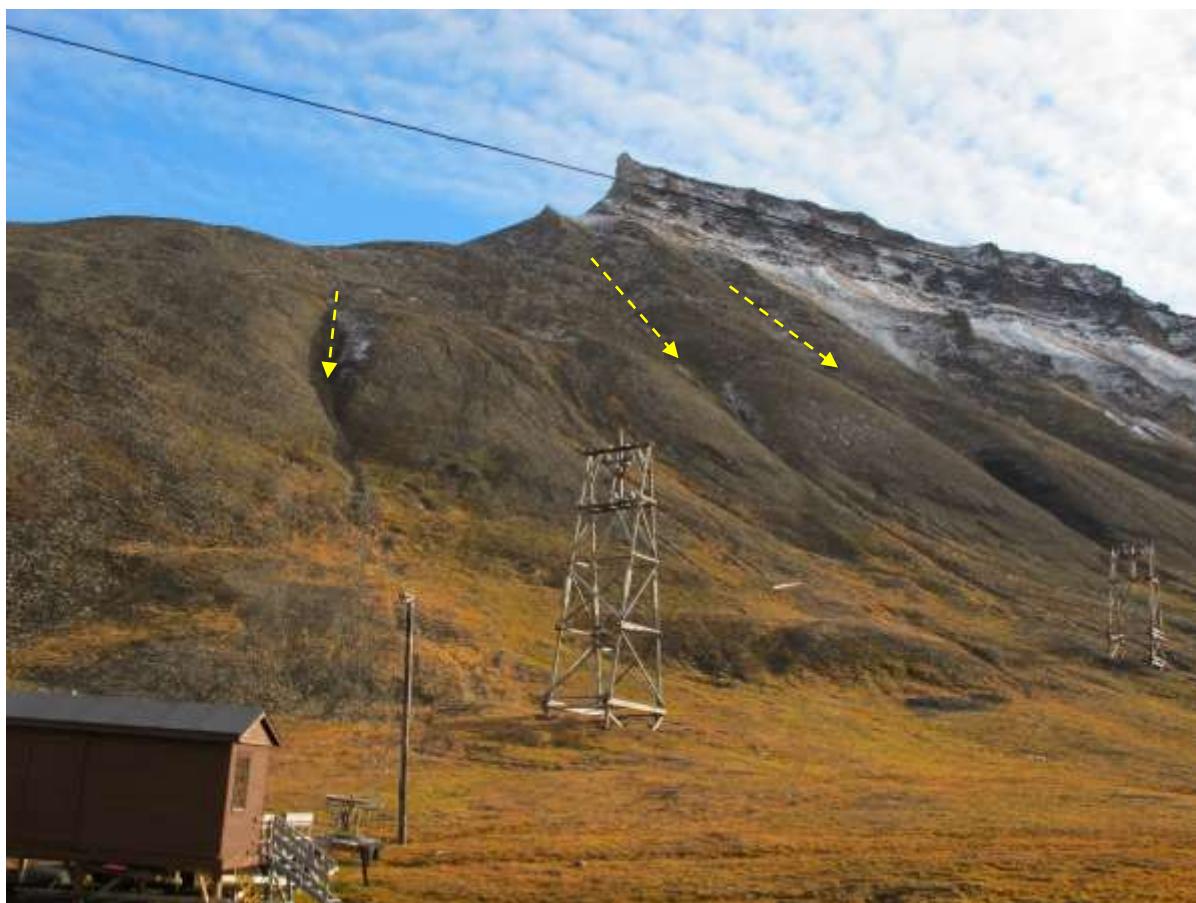
Figur 30. Skråningen ovenfor skolen er utsatt for mindre snø-, sørpe-, og flomskred. Bildet er tatt mot sørøst. Skredbaner er anvist med gule piler
