Skredfarekartlegging i utvalgte områder på Svalbard

91
2016

Kartlegging av skredfare på Svalbard

DOKUMENTKODE: 713416-RIGberg-RAP-001

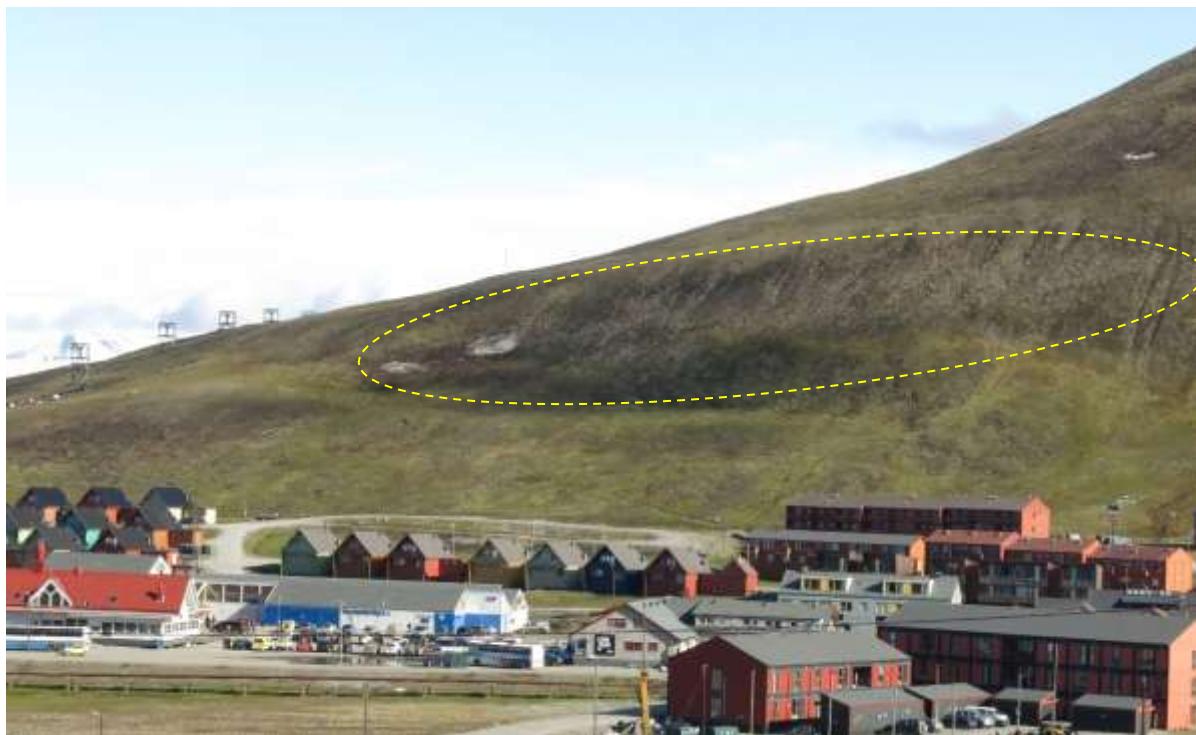
Figur 31. Skråningen ovenfor Spisshusene. Vindtransportert snø kan akkumuleres i store mengder i løpet av en kort tid i skråningen der det fortsatt på bilde ligger snø. Dette er et kjent løsneområde for flaksred, og det var her det fatale skredet løsnet i desember 2015. Bildet er tatt mot øst. Akkumuleringsområde er anvist med gul sirkel

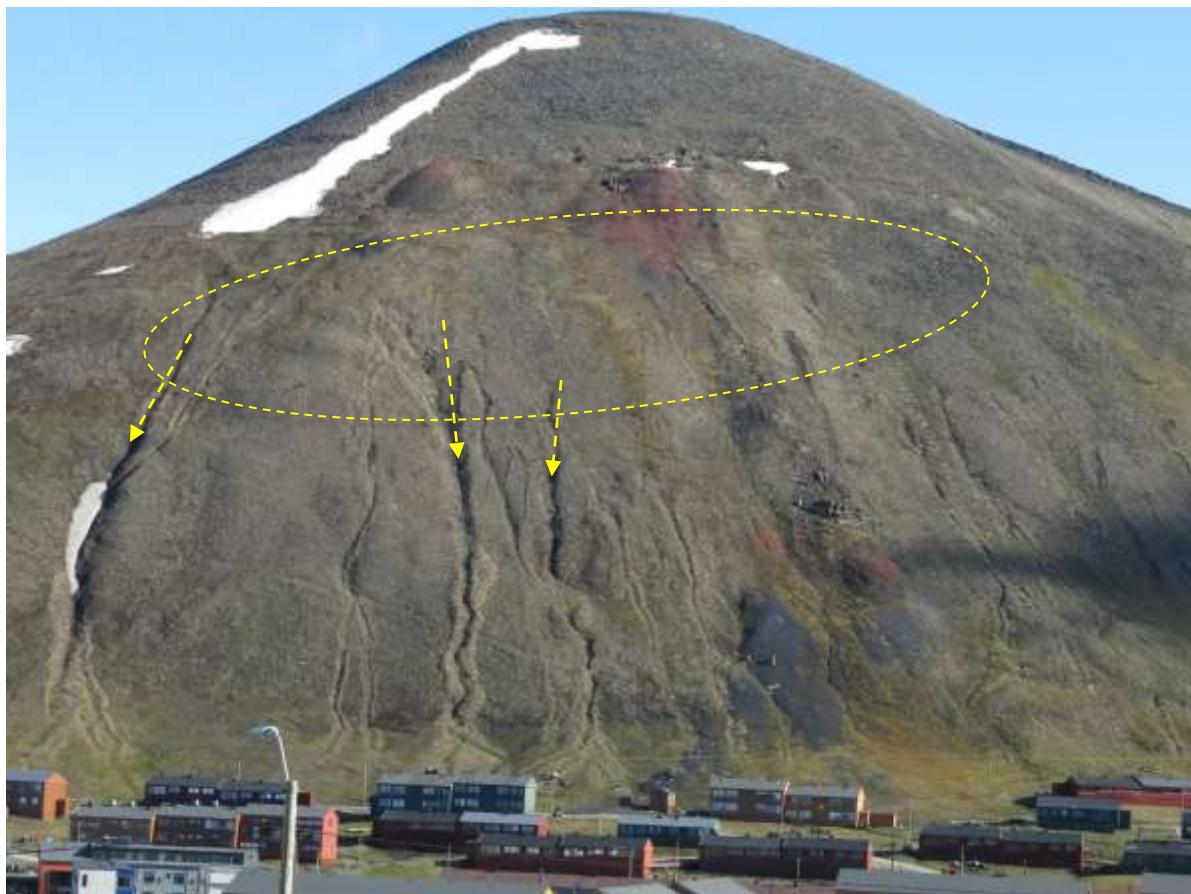
Figur 32. Tydelige flomskredbaner og -avsetninger i skråningen ved Sukkertoppen. De midterste delene av skråningen er også potensielle akkumuleringsområder for snø ved enkelte vindretninger. Bildet er tatt mot sørøst. Skredbane er anvist med gule piler. Akkumuleringsområde er anvist med gul sirkel

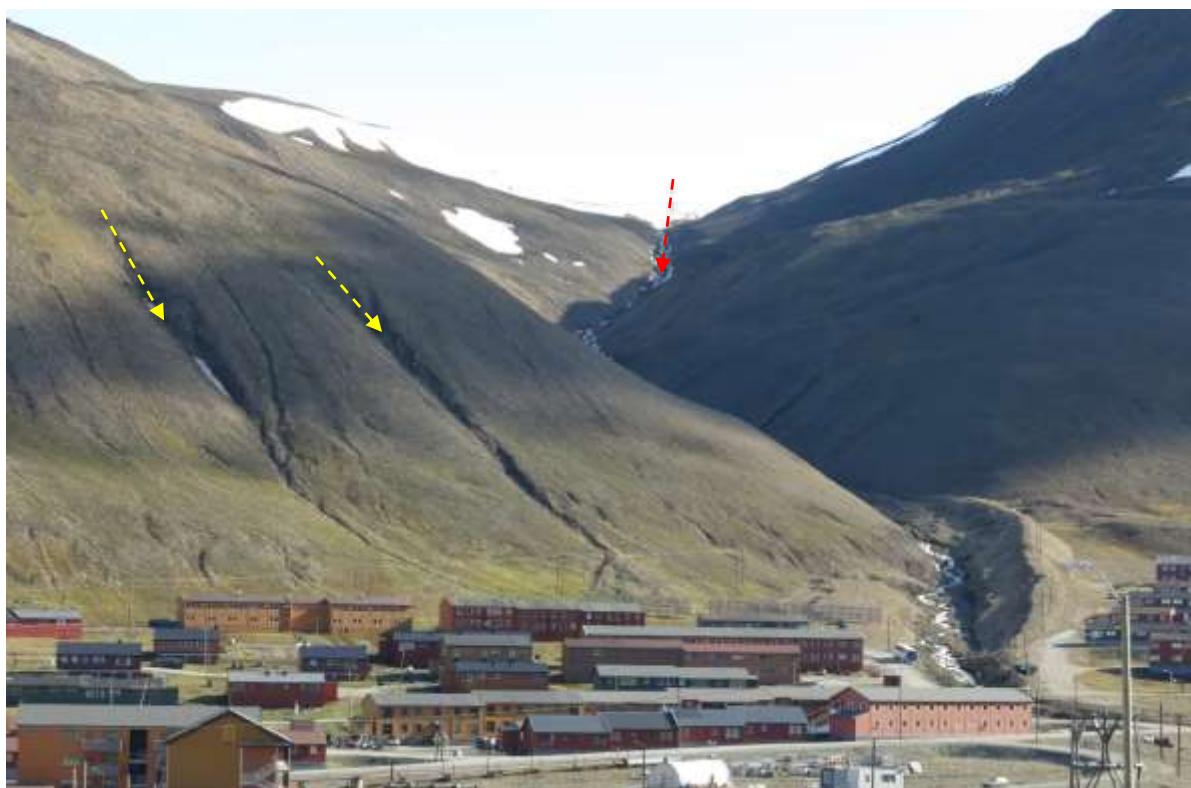
Figur 33. Vannledningsdalen er kjent for sin sørpeskredproblematikk, skredene starter lenger opp i dalen. Vollen til høyre i bildet ble først etablert sent på 50-tallet, men er forbedret i senere tid. Noter også aktive flomskredbaner fra Sukkertoppen til venstre i bildet. Bildet er tatt mot sørøst. Skredbaner er anvist med gule piler og Vannledningsdalen anvist med rød pil

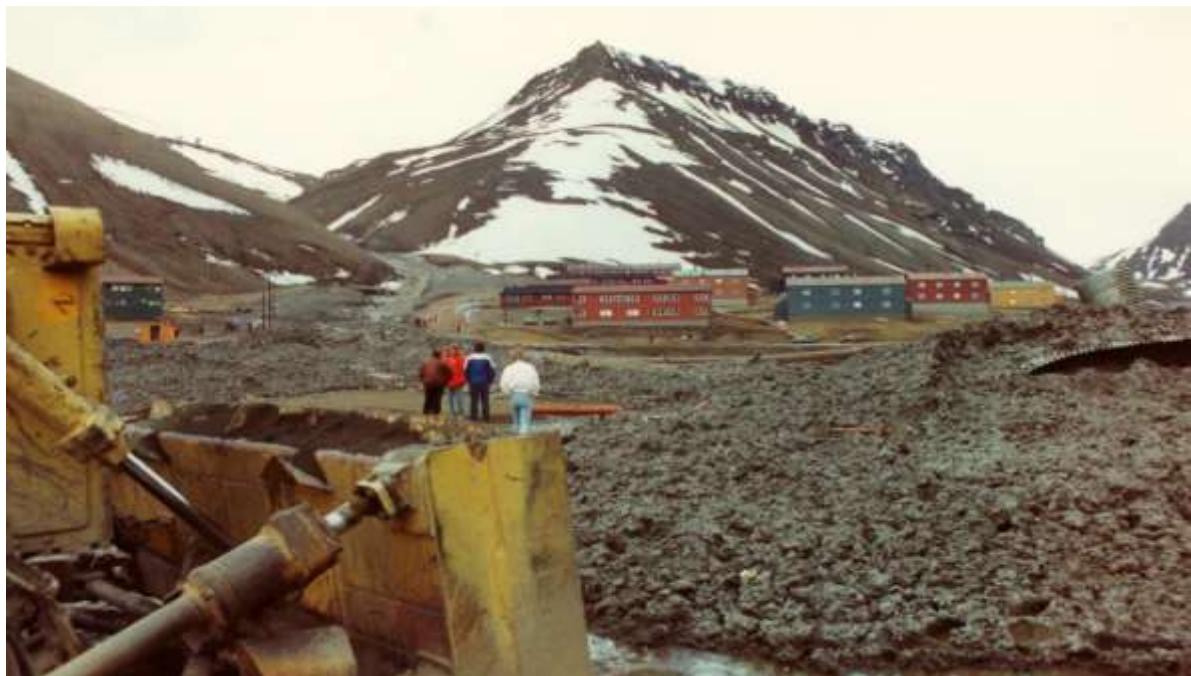
Figur 34. Bildet er tatt etter sørpeskred fra Vannledningsdalen i juni 1989. Foto fra SNSK's arkiv, tatt mot sørøst.

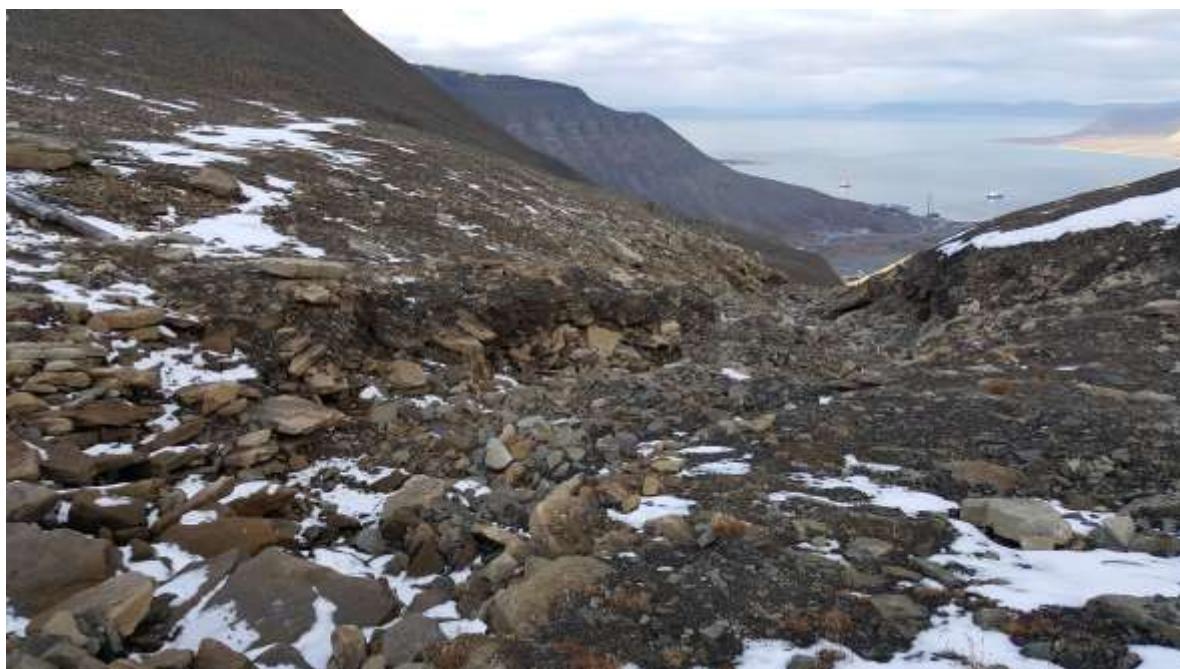
Figur 35. Løsneområdet for sørpeskred i Vannledningsdalen. Bildet er tatt mot nordvest. Foto av J.O. Larsen.

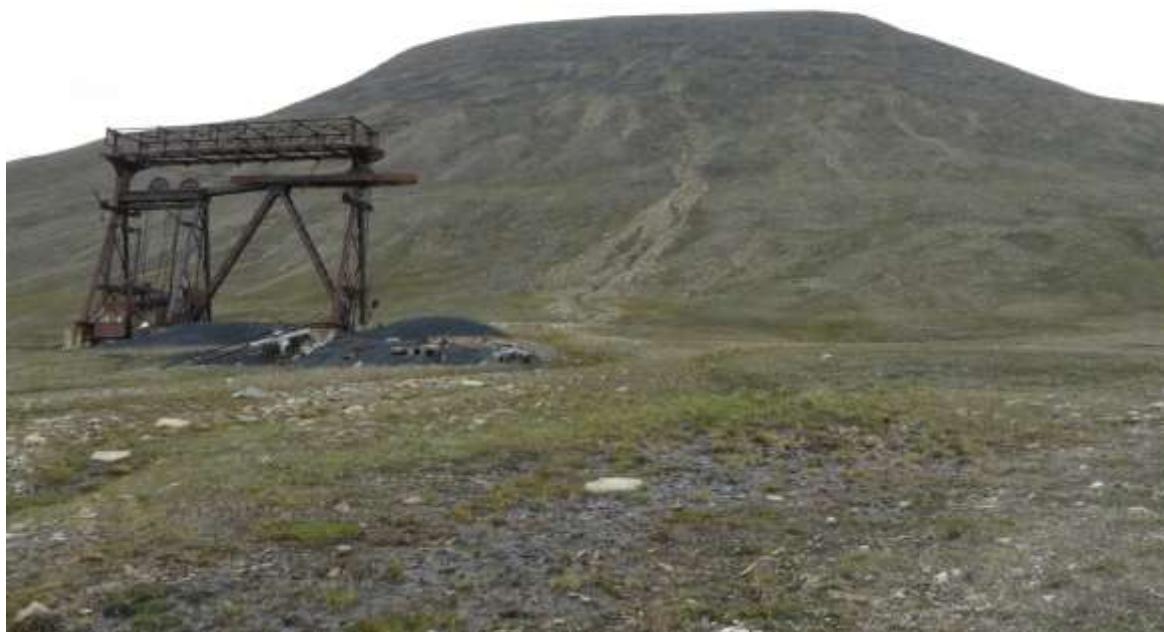
Figur 36. Skråningen nord for Sukkertoppen, Skråningen ovenfor Strammestasjon har til vanlig lite akkumulering av snø. Det kan dock akkumuleres snø ved sjeldne tilfeller i enkelte områder i denne skråningen. Bildet er tatt mot sørvest. Spor av tidligere flomskredhendelse.

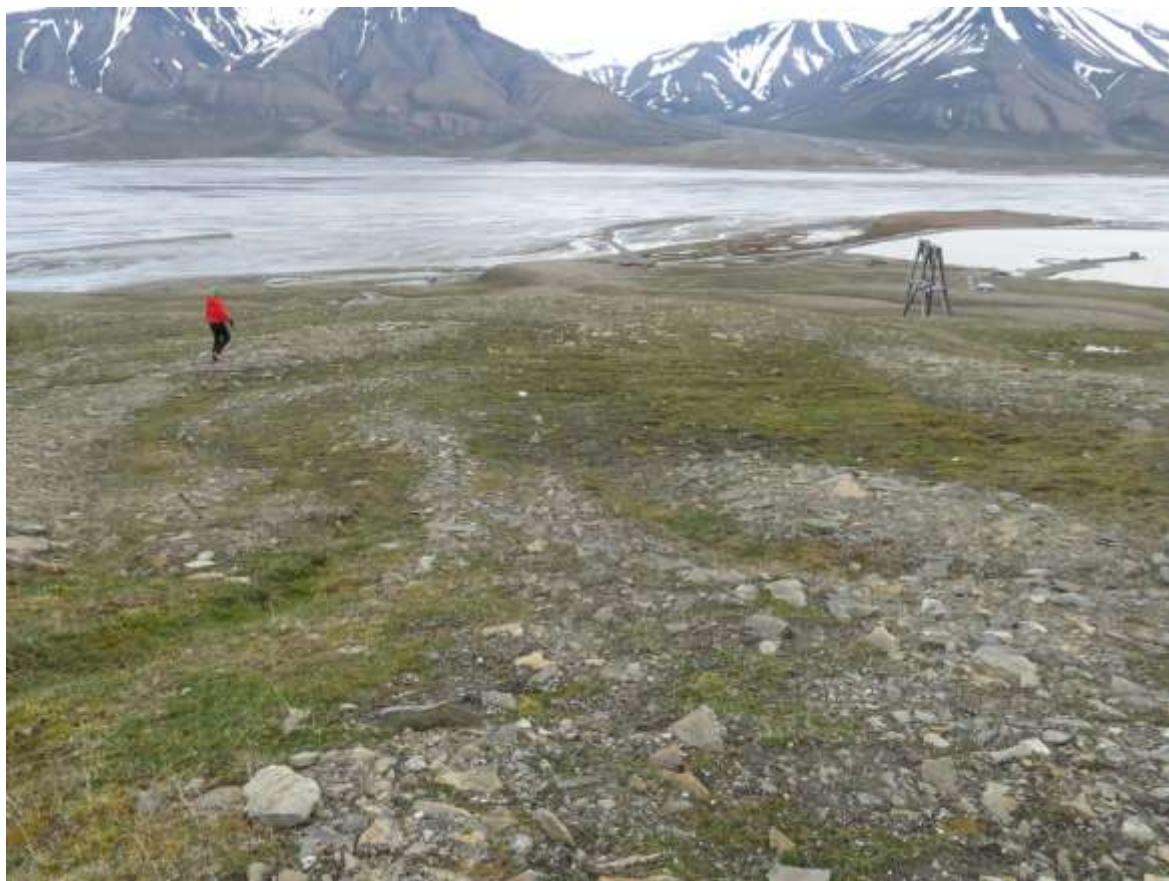
Figur 37. Eldre flomskredavsetninger i nedre del av skråningen nord for Sukkertoppen, sett mot nordøst.
