Notat

Til: LPO Arkitekter
Anne Sandnes
Kopi: SNSK
Thomas Neuhold
Dato: 10.12.2018
Vår ref: 433.60370-2/KBO

Sak: Vurdering av forurensningstilstanden i planlagt utbyggingsområde i Bjørndalen og ved Lagunen, Longyearbyen

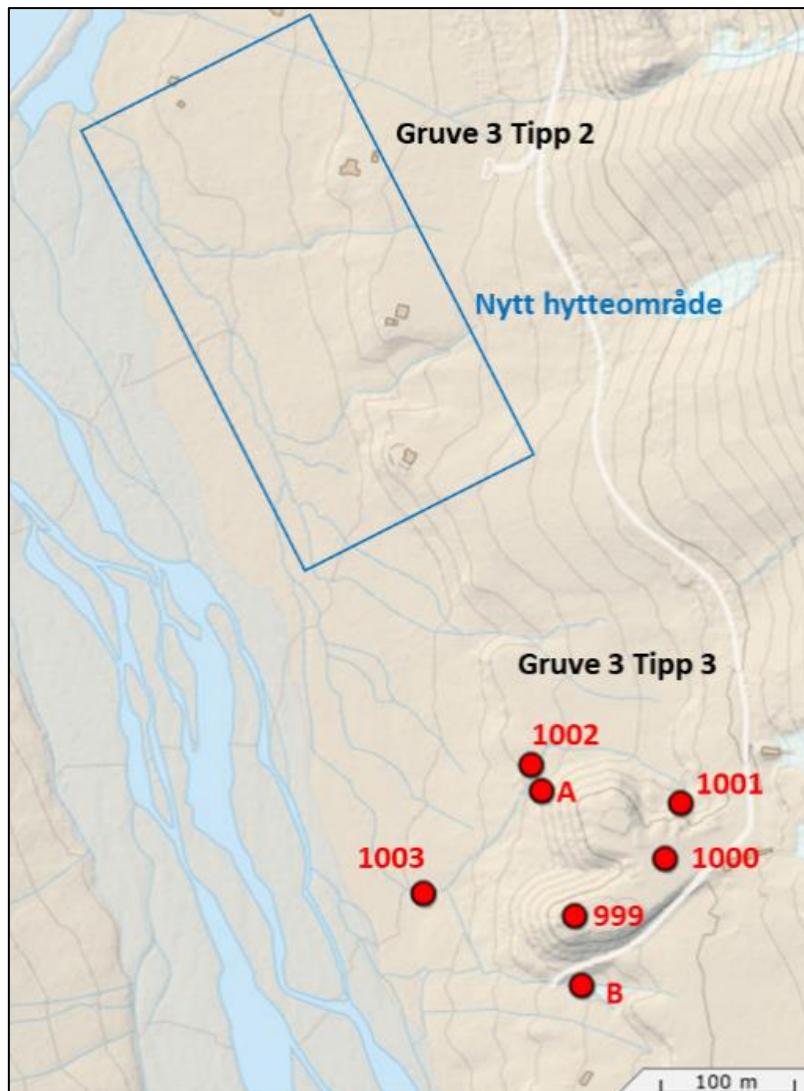
Figur 6: Bjørndalen. Plassering av tidligere prøvetakingspunkter rundt Gruve 3 - tipp 3. Prøvetakingspunkter A-B er fra 1999-undersøkelsen (metall-analyser) og prøvepunkter 999-1003 er fra 2010 (PCB-analyser). Kartgrunnlag Norsk Polarinstitutt.

Analyseresultater fra de to undersøkelsene er sammenfattet i tabell 2 – 3 og er sammenlignet med tilstandsklasser for jord (TA 2553/2009) og ferskvann (M608-2016). I jordprøvene ble det ikke påvist innhold av PCB over kriteriene for tilstandsklasse 1 (bakgrunnsnivå). Det samme var tilfellet for de fleste metaller (kadmium (Cd), krom (Cr), kobber (Cu), kvikksølv (Hg), nikkel (Ni), bly (Pb) og sink (Zn)). Innholdet av arsen tilsvarte tilstandsklasse 4. Det er imidlertid kjent at det er naturlige forhøyde nivåer av As på Svalbard og da det ikke ble observert høye koncentrasjoner av andre metaller, vurderes det forhøyde nivået av As å skyldes naturlig forekomst og ikke menneskelig påvirkning av massene.

I sigevannet ble det i 1999 registrert lav pH (<4), noe som vurderes å skyldes oksidering av pyritholdige masser/stein. Den elektriske ledningsevne, som er en indikasjon på konsentrasjon av frie ioner, var også forhøyd i forhold til naturlig nivå i ferskvann. Dette skyldes primært den høyere konsentrasjonen av hydrogen, grunnet lav pH. Som et resultat av lav pH skjer utelekkning av metaller fra masser som i utgangspunktet ikke hadde forhøyd innhold av metaller (med unntak av arsen). Dette resulterer i moderat-svært dårlig vannkvalitet i henhold til kriterier for ferskvann. I 1999 var arsen-, kvikksølv- og bly-konsentrasjoner under deteksjonsgrensene. Grunnet de høye deteksjonsgrensene er de i tabellen klassifisert i henhold til deteksjonsgrensen ("worst case"), men den reelle konsentrasjonene av disse metallene kan være i lavere tilstandsklasser. I prøven fra 2018 (S3) ble det registrert lavere innhold av metaller enn i prøven fra 1999, noe som kan skyldes at prøven ble tatt nedstrøms prøvepunkter A-1 og B-1. På grunn av høyt innhold av Cu, Ni og Zn vurderes vannkvaliteten å være svært dårlig (tilstandsklasse 5). Det er ingen tilstandsklasser for aluminium, jern og sulfat. Konsentrasjonene vurderes imidlertid å være høye og overskridet tiltaksgrensen for drikkevann (2 000 µg/l for aluminium og jern, og 250 000 µg/l for sulfat).

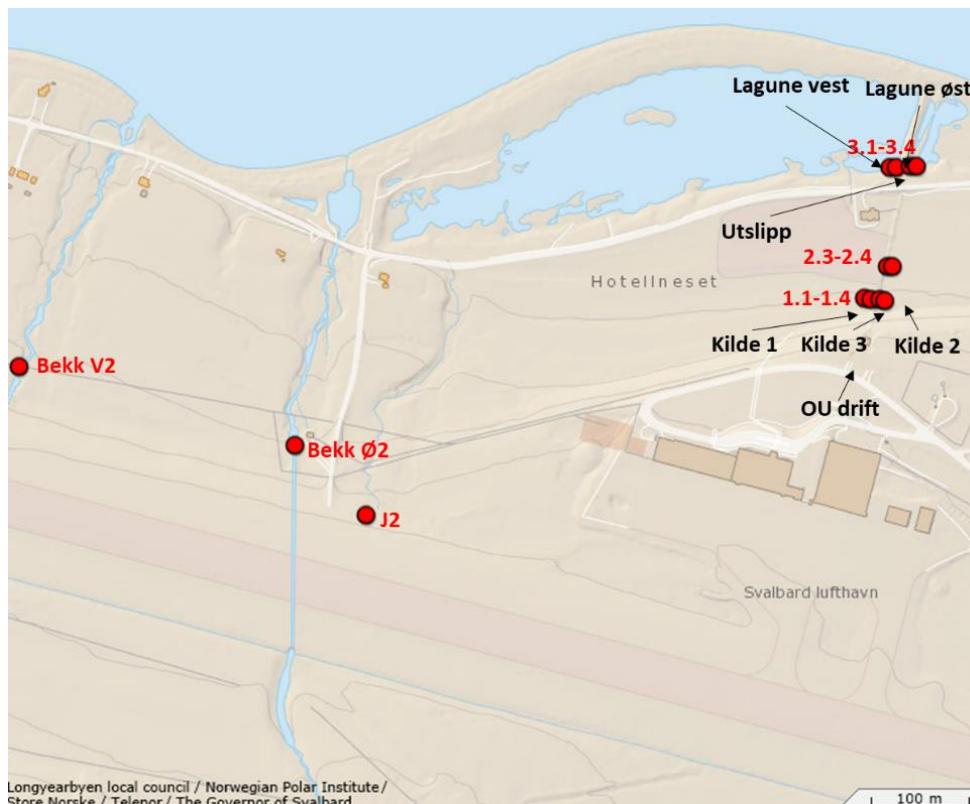
Figur 7: Lagunen. Plassering av prøvetakingspunkter (Rudolph-Lund 2012 og Wejden 2017). J2 ble ikke prøvetatt i overvåkingsprogrammet 2016-2017. Kartgrunnlag Norsk Polarinstitutt.

Relevante analyseresultater fra de to undersøkelsene er sammenfattet i Tabell 5 - Tabell 10. I jordprøvene tatt ca. 500 m øst for den planlagte utkikksposten (Tabell 5) ble det påvist innhold av PFAS. Analyseresultater for PFOS og sum PFAS er inkludert i tabellen. Det er ikke tilstandsklasser for PFOS eller andre PFAS-forbindelser. Normverdien for mest følsom arealbruk er 100 µg/kg for PFOS, men Miljødirektoratet har opplyst at denne vil bli endret til 2 µg/kg i nær fremtid. Alle prøver overskridet den nye normverdien. Det er uklart hvilken betydning dette får for masser i områder der det ikke planlegges følsom arealbruk. Uansett dette er det klart at det har skjedd spredning av PFAS/PFOS fra flyplassen.
